COMUNE DI PAVIA

**RIFACIMENTO SCARICHI BAGNI EX CHIESA SANTA MARIA GUALTIERI**  
(cod. int. INV021)

**PROGETTO ESECUTIVO**  
**B- RELAZIONE TECNICA ILLUSTRATIVA**  
**FOTOGRAFICA - CRONOPROGRAMMA**

Pavia, li 18.12.2017

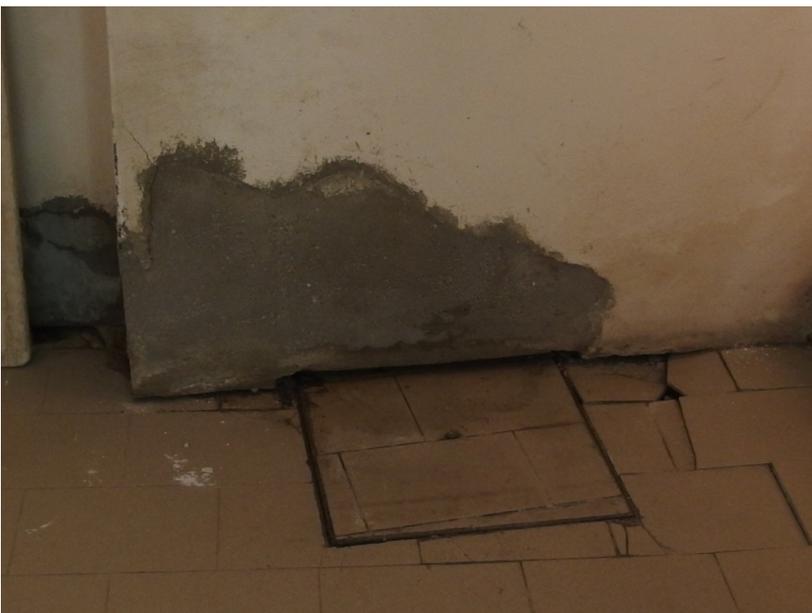
La rete degli scarichi delle acque bianche e nere presente al piano interrato è ceduta in due punti a causa delle infiltrazioni/perdite d'acqua dell'impianto di riscaldamento, vedi foto 1 e 2 rif. tav 02.

Il progetto prevede il rifacimento della rete di scarichi delle acque bianche e nere presente al piano interrato dove è ceduta in due punti a causa delle infiltrazioni/perdite d'acqua dell'impianto di riscaldamento, vedi foto 1 e 2 rif. tav 01.

Posizionamento di nuovi pozzetti 45x45 in cls ispezionabili con chiusura finita in piastrelle, nuove tubazioni in PVC pesante da 125 mm di diametro.

Il progetto prevede il ripristino delle quote della pavimentazione oggetto di cedimento, previa demolizione pavimentazione esistente, sottofondo, struttura platea e scavo per la necessità di realizzare sottofondazioni non armate in aderenza ai muri perimetrali (riempimento eventuali vuoti creati dalle perdite d'acqua), ripristino della platea/solaio.

Si prevede di realizzare una platea da 15 cm armata con rete da 8mm 10x10cm, con riprese in tondini da 14 mm 1/50 inghisati nella struttura esistente.

La muratura perimetrale oggetto di cedimento viene scrostata, apertura/pulizia delle crepe, riempimento con resine, rifacimento impermeabilizzazione e intonaco di finitura.

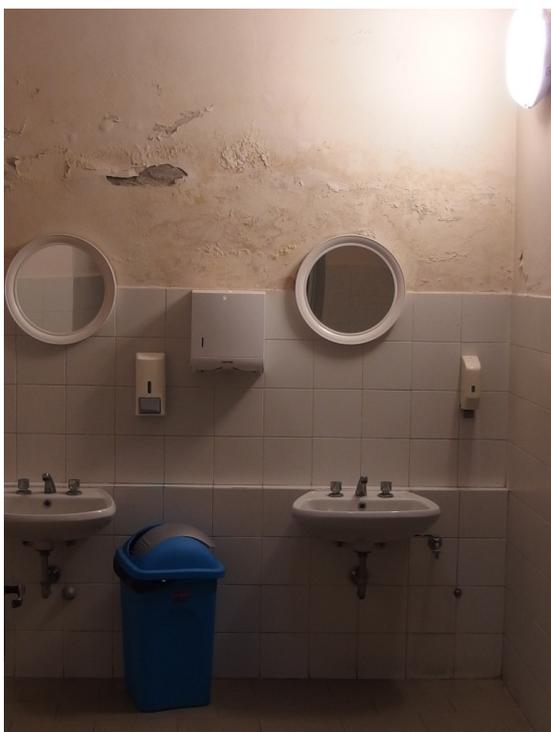
Foto bagno 1

I servizi igienici sono obsoleti e poco funzionali con la necessità di sostituire i sanitari, rubinetterie.

L'impianto idraulico dei servizi igienici viene rifatto con anche la sostituzione dei sanitari e delle rubinetterie.

Attualmente i wc hanno il passo rapido che viene sostituito con wc con cassette esterne.

Il pavimento viene sostituito con piastrelle in gres da 30x30, è prevista la posa sopra al pavimento esistente, il rivestimento è sostituito con piastrelle in gres da 30x30 h 180 con guscio, previa demolizione dell'esistente.

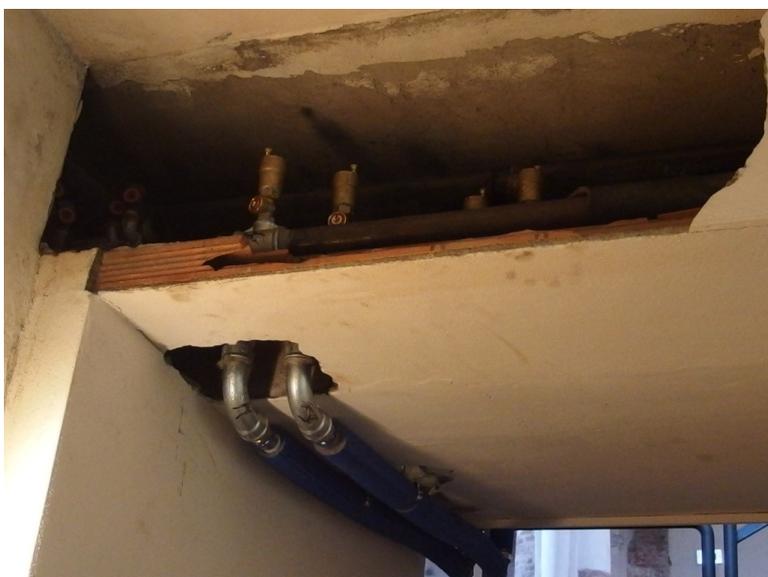
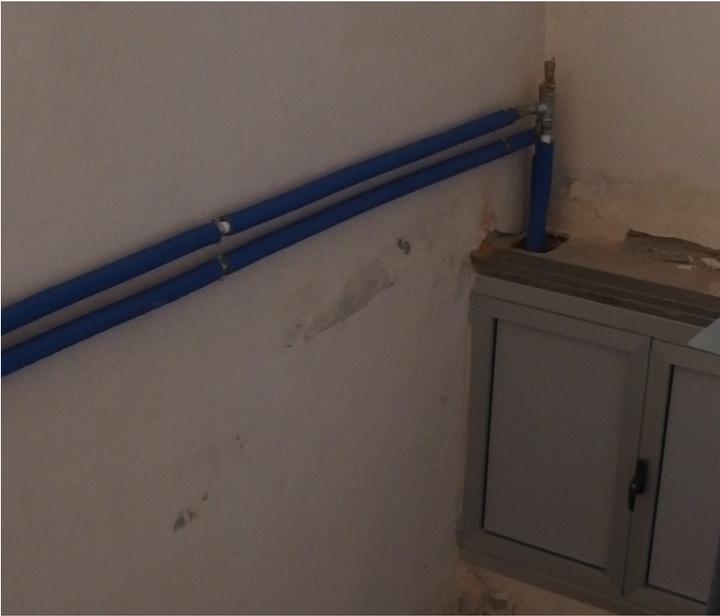
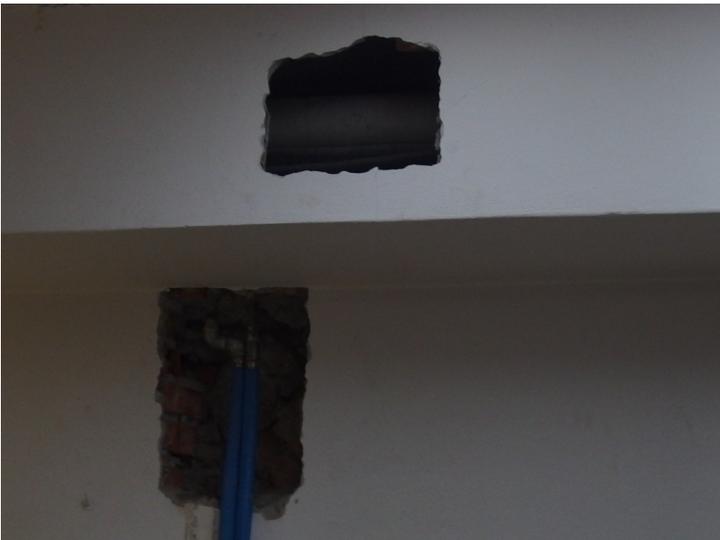
Gli impianti idraulici ed elettrici sono obsoleti e necessitano di un adeguamento/rifacimento. L'impianto di riscaldamento è stato oggetto recentemente di un adeguamento per eliminare la perdita d'acqua delle tubazioni incassate nei muri, tubazioni che sono risultate marcie. L'impianto di riscaldamento del complesso ha una distribuzione principale che passa all'interno di un cassettone a soffitto per il tratto al piano interrato, con una distribuzione sottotraccia di collegamento ai collettori e agli elementi del piano interrato, foto 3,4,5 rif. tav02.

Sistemazione dell'impianto di riscaldamento esistente:

incasso sottotraccia delle tubazioni che provvisoriamente sono state realizzate a vista;

nuovi allacciamenti ai termosifoni dei bagni con passaggio a controsoffitto e discesa ad incasso a parete.

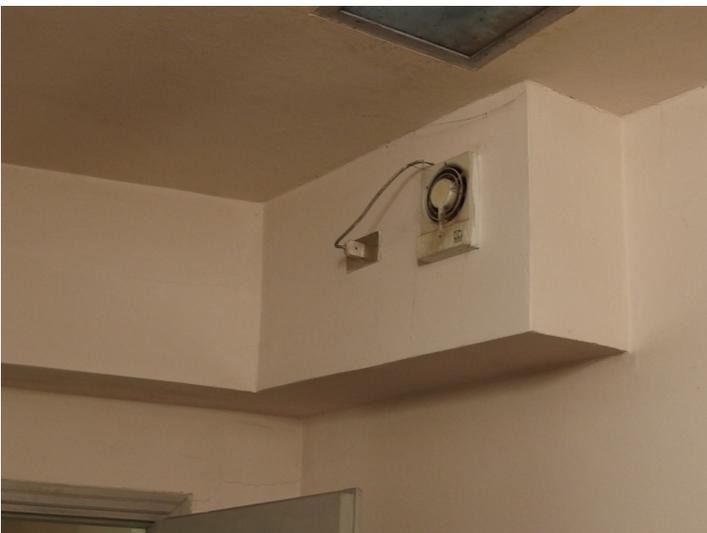
Foto aspiratore

L'impianto di estrazione d'aria dei bagni è obsoleto e non funzionante.

L'impianto di aerazione dei servizi igienici esistente obsoleto viene sostituito con un impianto di estrazione d'aria costituito da 4 riprese d'aria, una per wc, con tubi zincati da 100 e 125 mm di diametro con un sistema di aspirazione centrifugo assiale tipo Vortice Lineo 125VO.

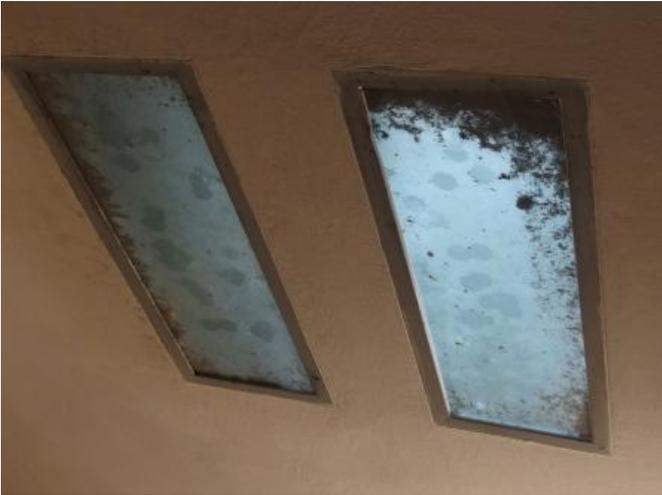
Foto lucernario tipo

I tre lucernari presenti necessitano di una pulizia/manutenzione.

Le opere di finitura prevedono la tinteggiatura dei locali, pareti e soffitti, con prodotti traspiranti, la verniciatura delle porte esistenti, sostituzione porta ex camerino, la pulizia e manutenzione dei lucernari esistenti, recupero coperchi pozzetti esistenti con posa di nuove piastrelle.

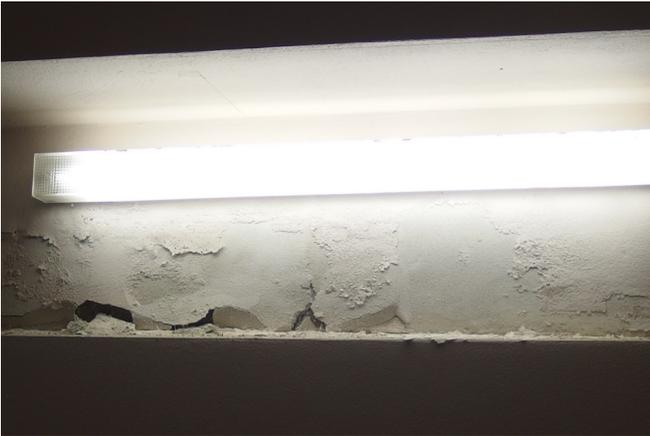
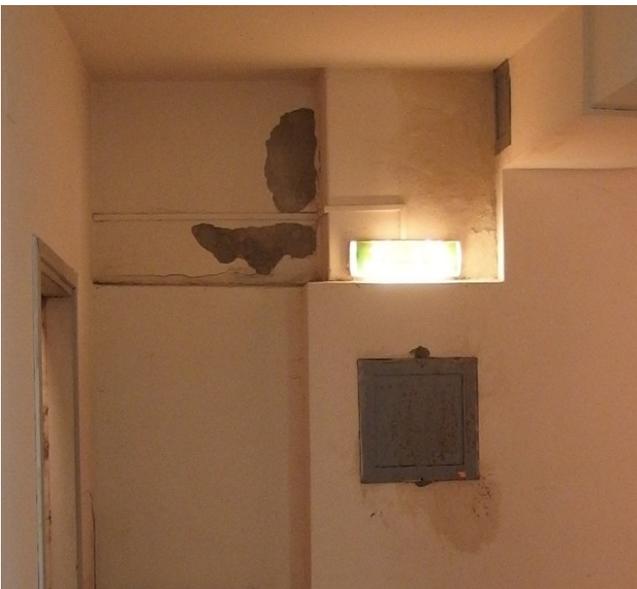
I locali presentano in più punti parti di intonaco ammalorato causato da infiltrazioni/perdite d'acqua e da umidità di risalita, foto 6,7 rif. tav02.

Le porzioni di intonaco ammalorato causato da infiltrazioni/perdite d'acqua e da umidità di risalita viene rifatto, previa scrostatura, con intonaco deumidificante.

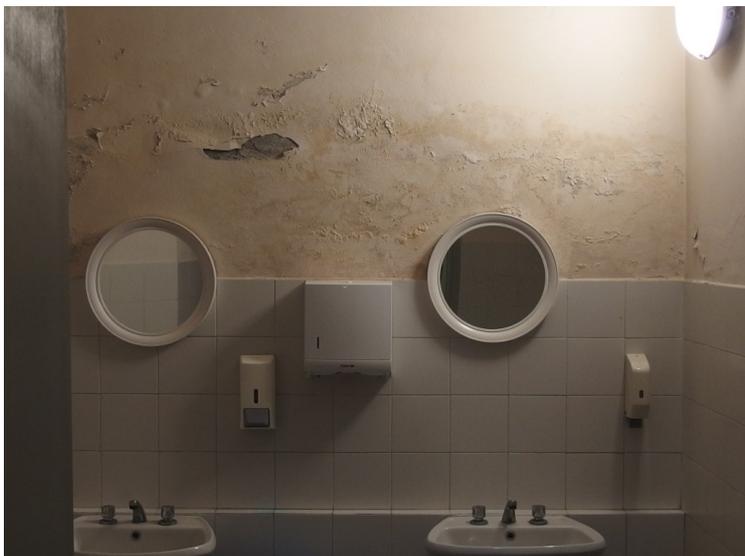
Foto 8

La problematica riscontrata nel bagno 1 è causata probabilmente da una infiltrazione d'acqua causata dal corsello a cielo aperto di accesso del condominio confinante, foto 8 rif. tav02.

Per quanto la problematica riscontrata nel bagno 1 che è causata probabilmente da una infiltrazione d'acqua causata dal corsello a cielo aperto di accesso del condominio confinante, foto 8 rif. tav02, in fase realizzativa saranno svolti sondaggi per l'accertamento della causa.
