N.B.
Il presente intervento di rinforzo della tettoia esterna dell'ala ovest della scuola, riporta a una verifica statica della soletta oggi gravemente fessurata da lesioni "passanti" da intradosso ad estradosso della medesima.
L'intervento infatti riduce (dimezza) la luce di libera inflessione del sottodimensionato manufatto alla luce anche di quanto riportato in perizia statica redatta nel 2013 dall'ing. Lunardini. L'intervento non sana i quadri fessurativi esistenti, la soletta rimane parzializzata però se ne riduce l'inflessione manifestata.
Un intervento definitivo della tettoia dovrebbe prevederne un integrale rifacimento, soltanto in tal caso il manufatto potrebbe essere adeguato nei termini di capitolo 8 di DM 14/01/2008 ad ogni sollecitazione esterna semiprobabilmente riscontrabile nella zona.
L'intervento qui presentato rappresenta un "miglioramento" della stessa struttura.

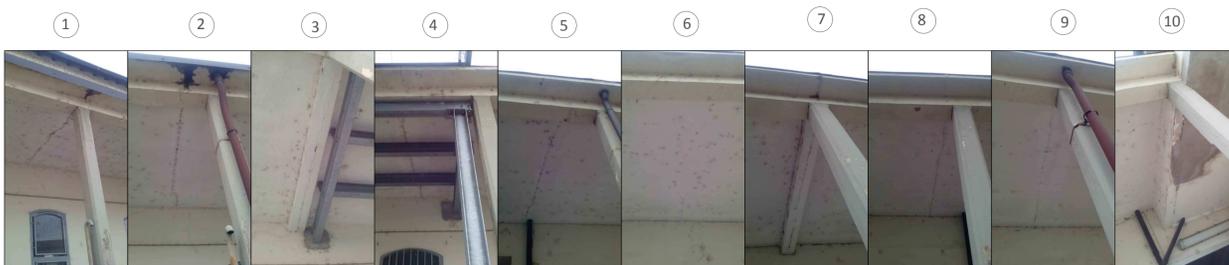
RILIEVO FOTOGRAFICO ESISTENTE RAPPRESENTATIVO DEI QUADRI FESSURATIVI PRESENTI

N.B.
Il rilievo fotografico restituisce una situazione problematica per la soletta in c.a. esistente che risulta essere fessurata per l'intera sezione trasversale.
E' escluso un comportamento unitario della stessa che attualmente è costituita da porzioni isostatiche che poggiano sui pilastri
