Opere di restauro e risanamento conservativo: rifacimento e riqualificazione della copertura della Scuola Primaria "G.Carducci"

RILIEVO STATO DI FATTO ALLEGATO FOTOGRAFICO

Oggetto: Scuola Primaria "G. Carducci" - PAVIA
Opere di restauro e risanamento conservativo:
Rifacimento e riqualificazione della copertura

DOCUMENTAZIONE FOTOGRAFICA

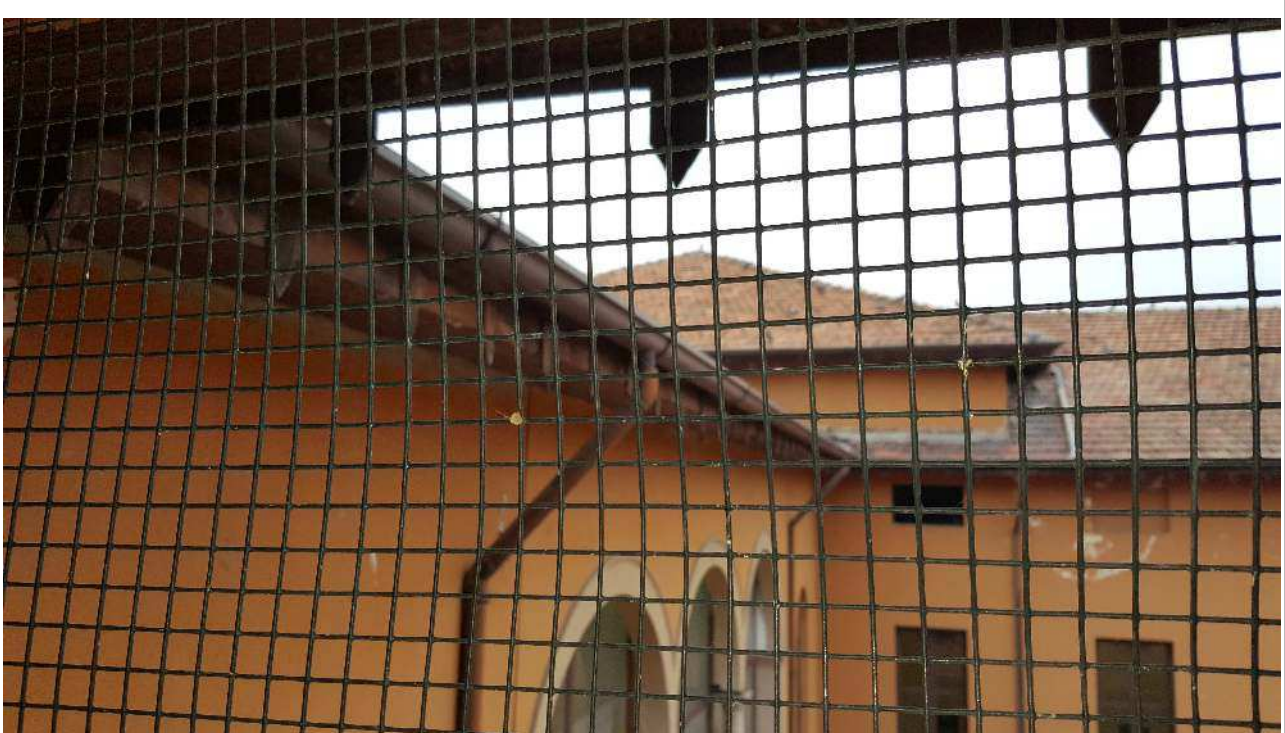
Foto 16: Vista da sottotetto corpo OVEST: dettaglio copertura prospetti interni.

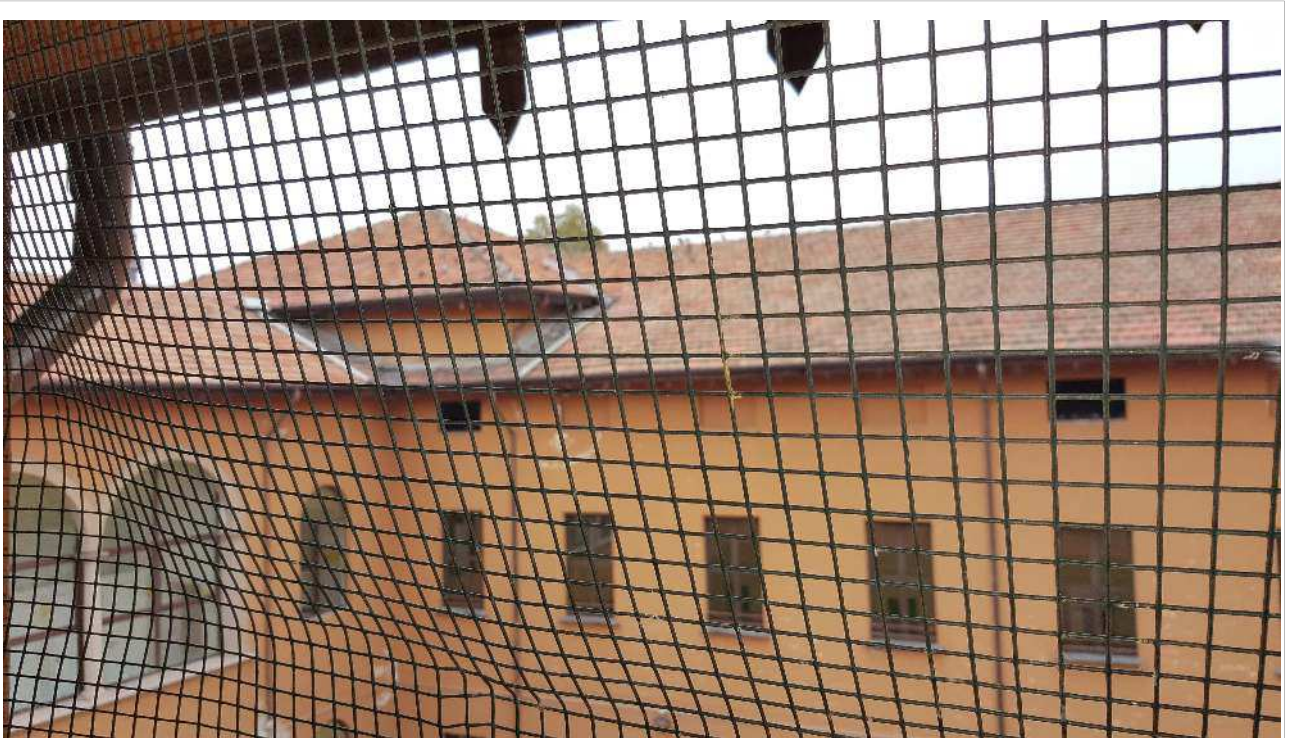
Foto 17: Vista da sottotetto corpo OVEST: dettaglio copertura prospetti interni.

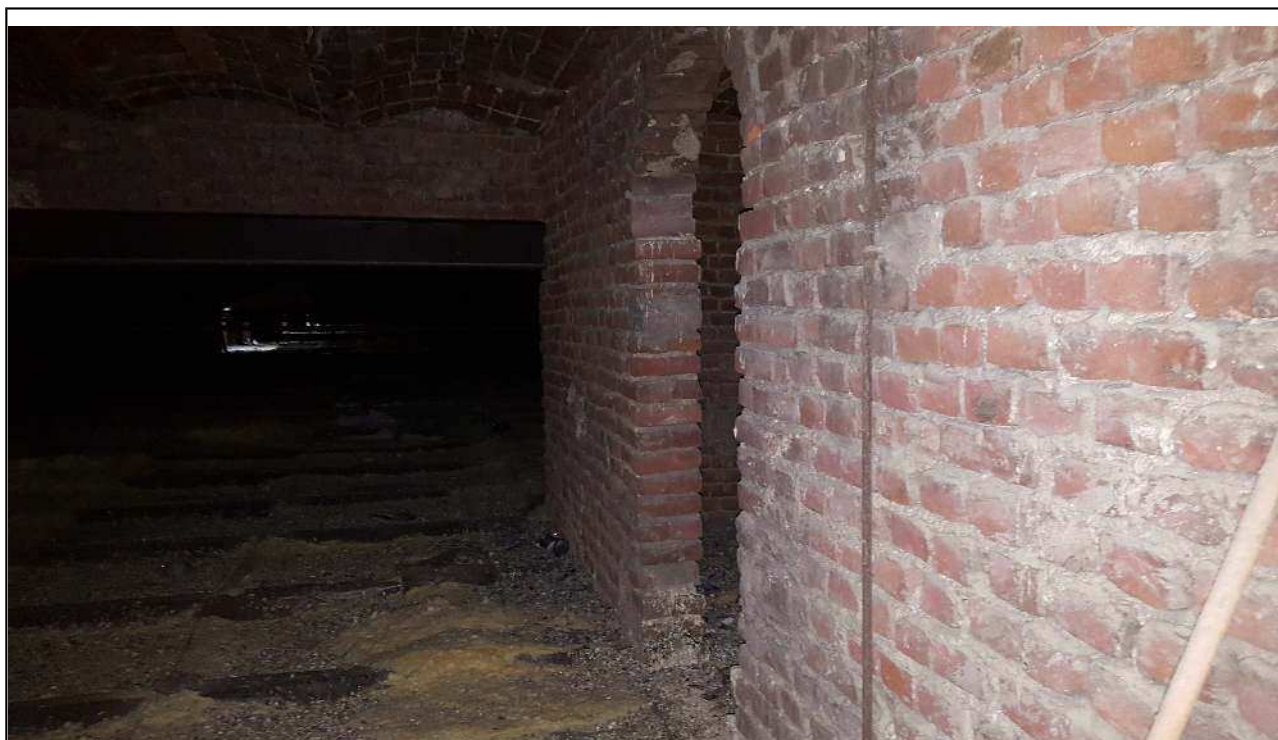
Foto 25: Vista zona ingresso dalla scala della scuola.

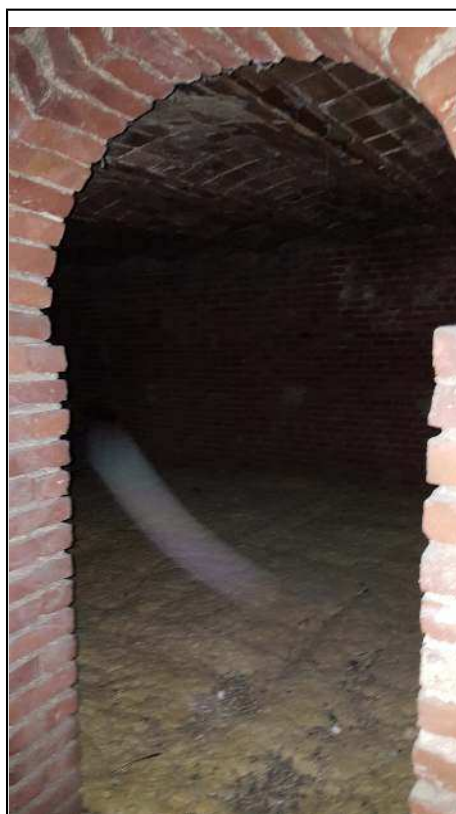
Foto 26: Vista accesso torretta.

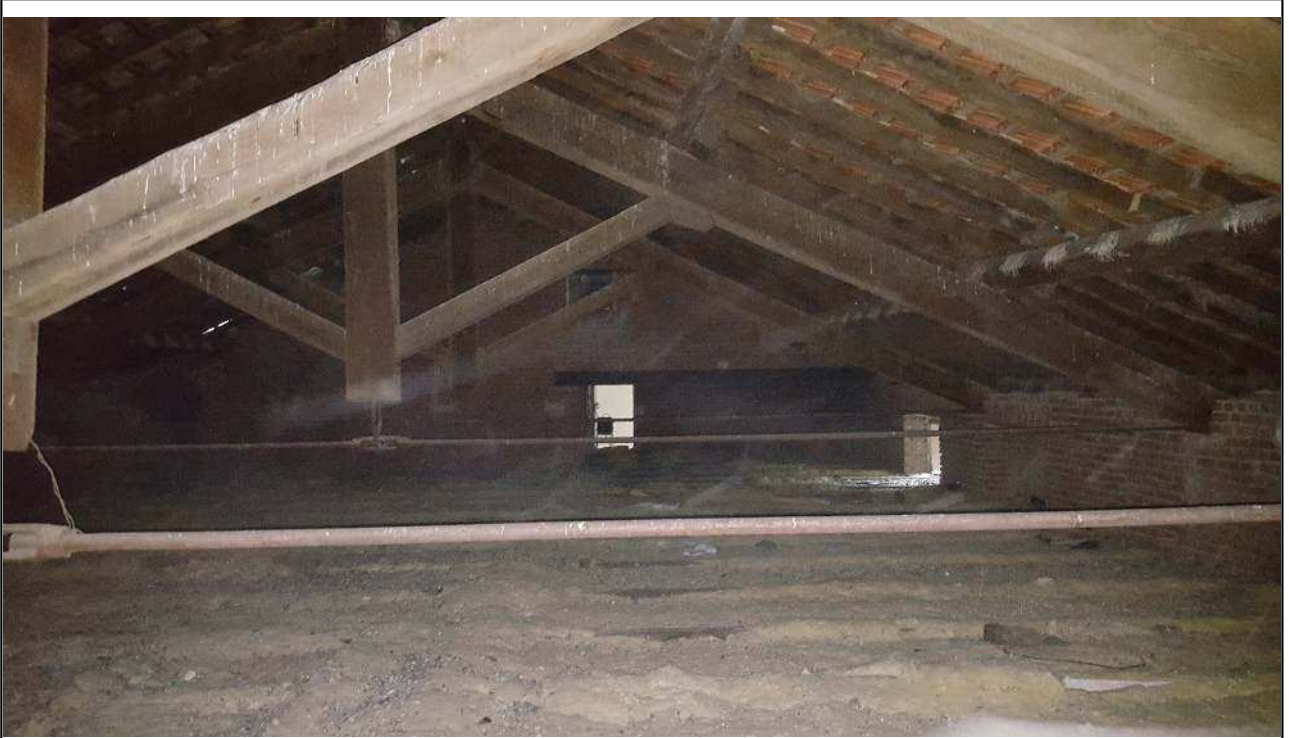
Foto 27: Vista struttura portante principale: capriate.

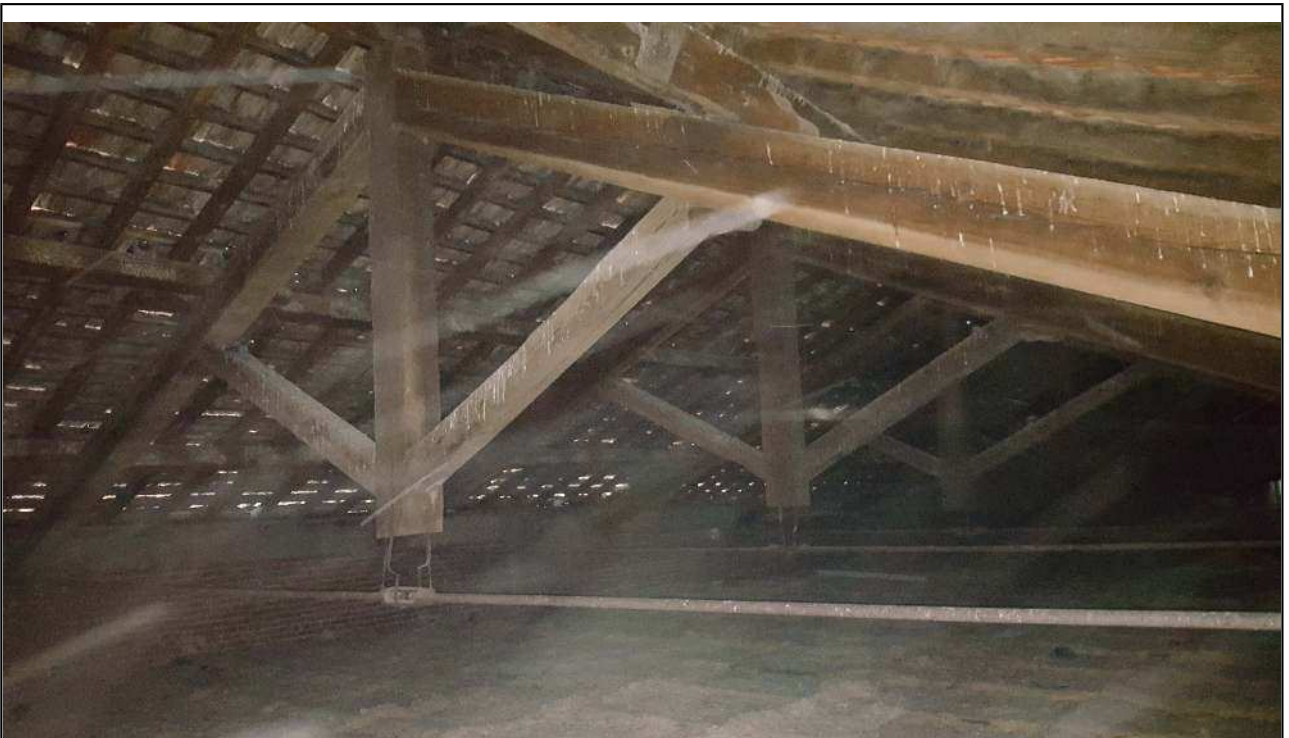
Foto 28: Vista struttura portante principale: capriate.

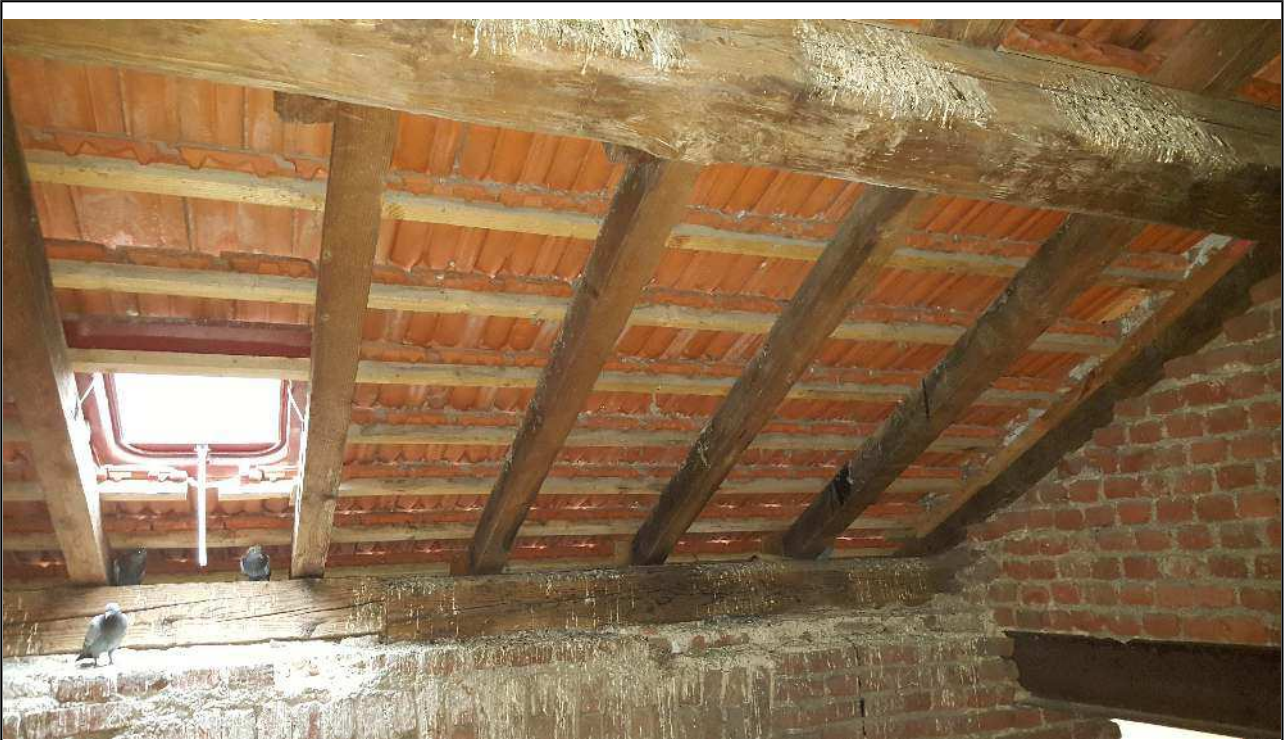
Foto 29: Vista orditura portante secondaria – particolare finestra in plexiglass da rimuovere.

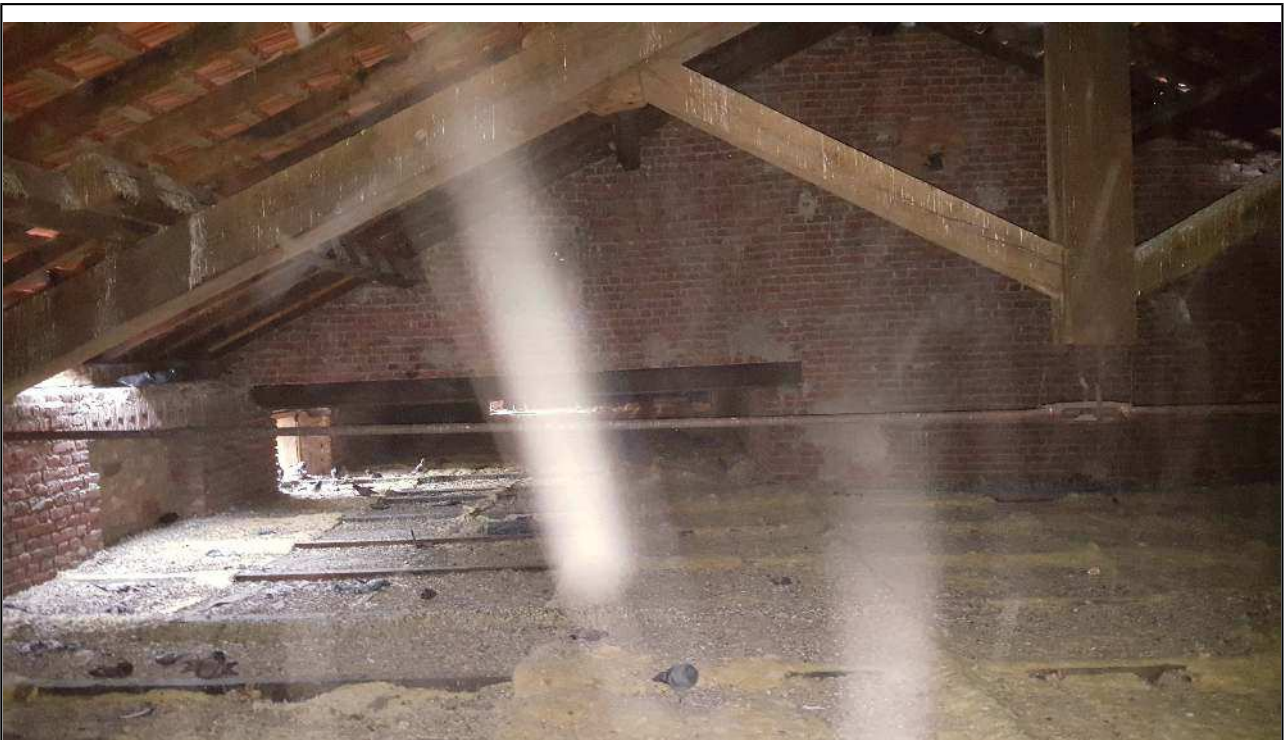
Foto 30: Vista rivestimento solaio sottotetto con lana di vetro.

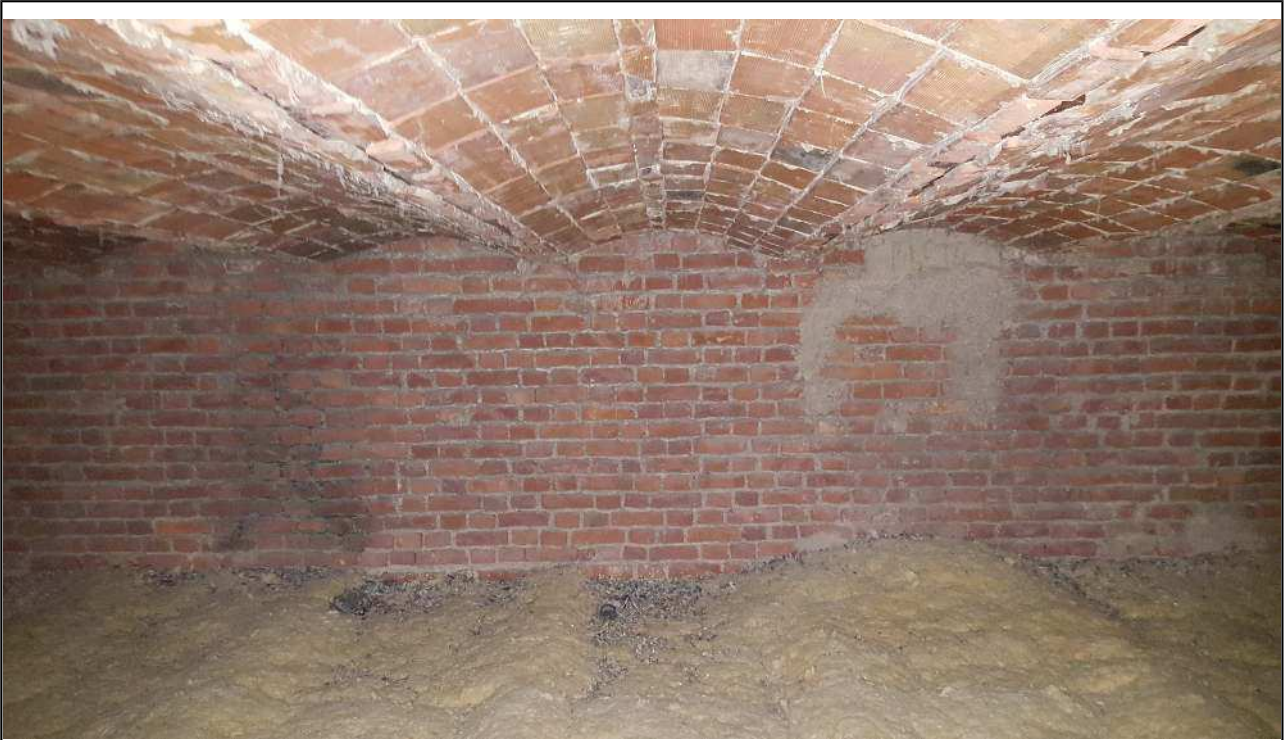
Foto 31: Vista impalcato intermedio torrette: solaio putrelle metalliche e voltini.

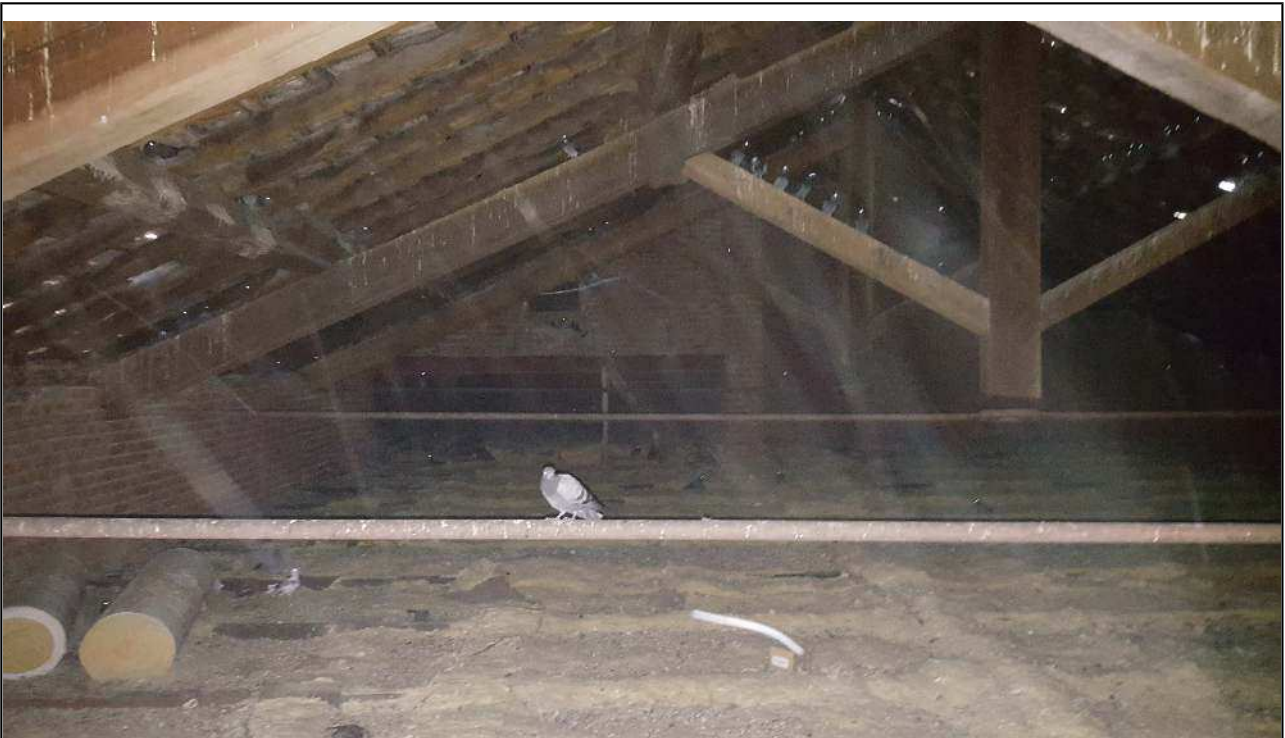
Foto 32: Vista orditura lignea primaria e secondaria.

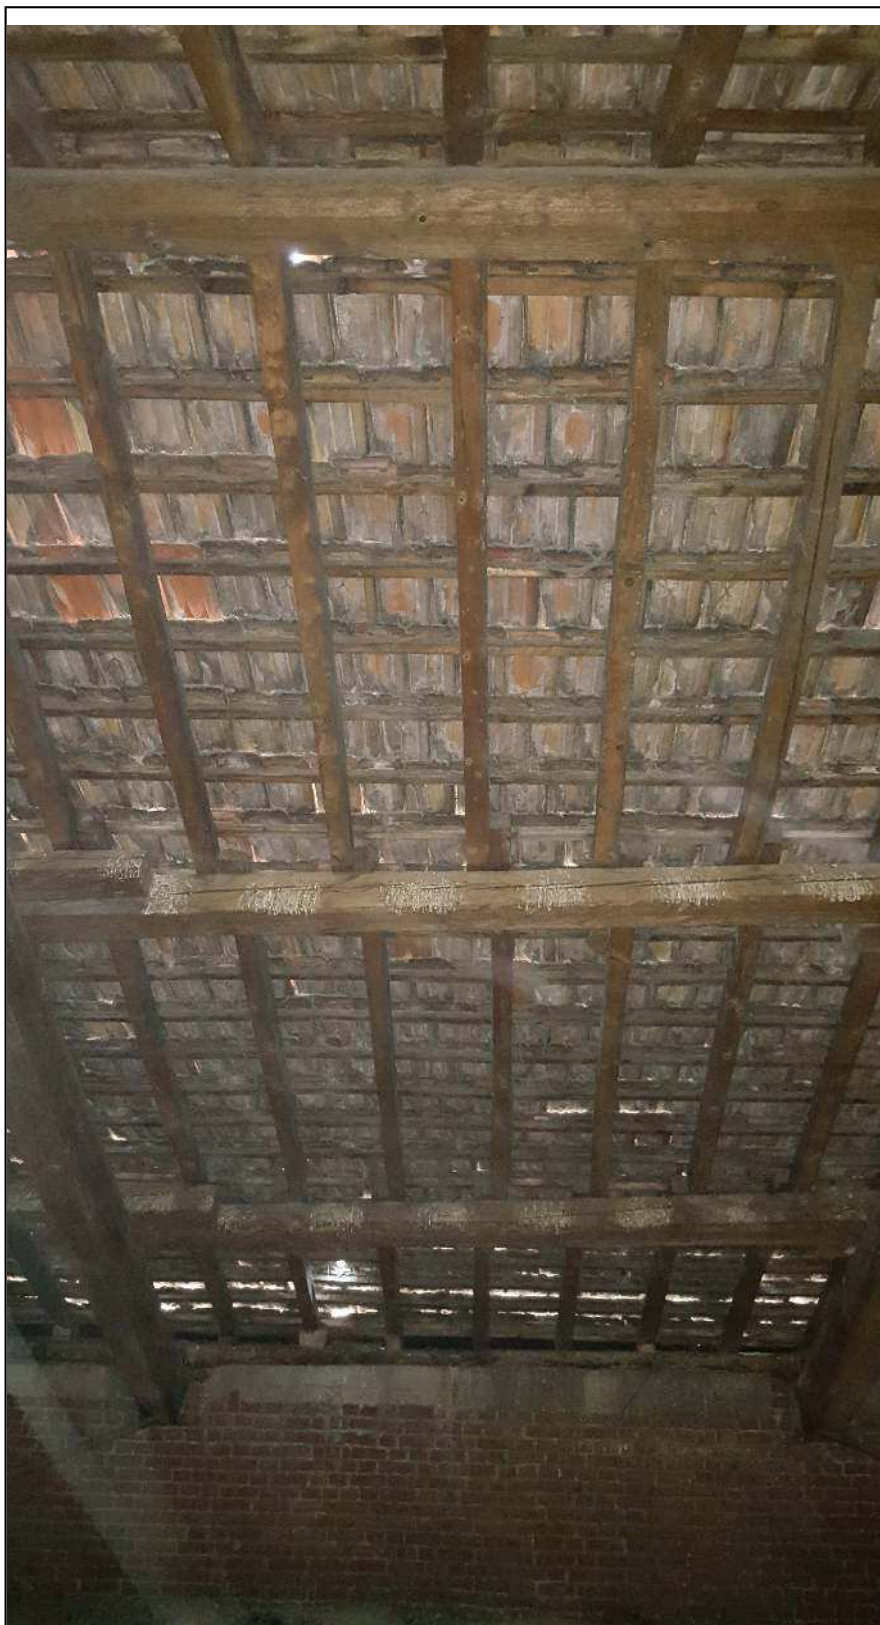
Foto 33: Particolare campata tra due capriate: orditura secondaria e piccola orditura.

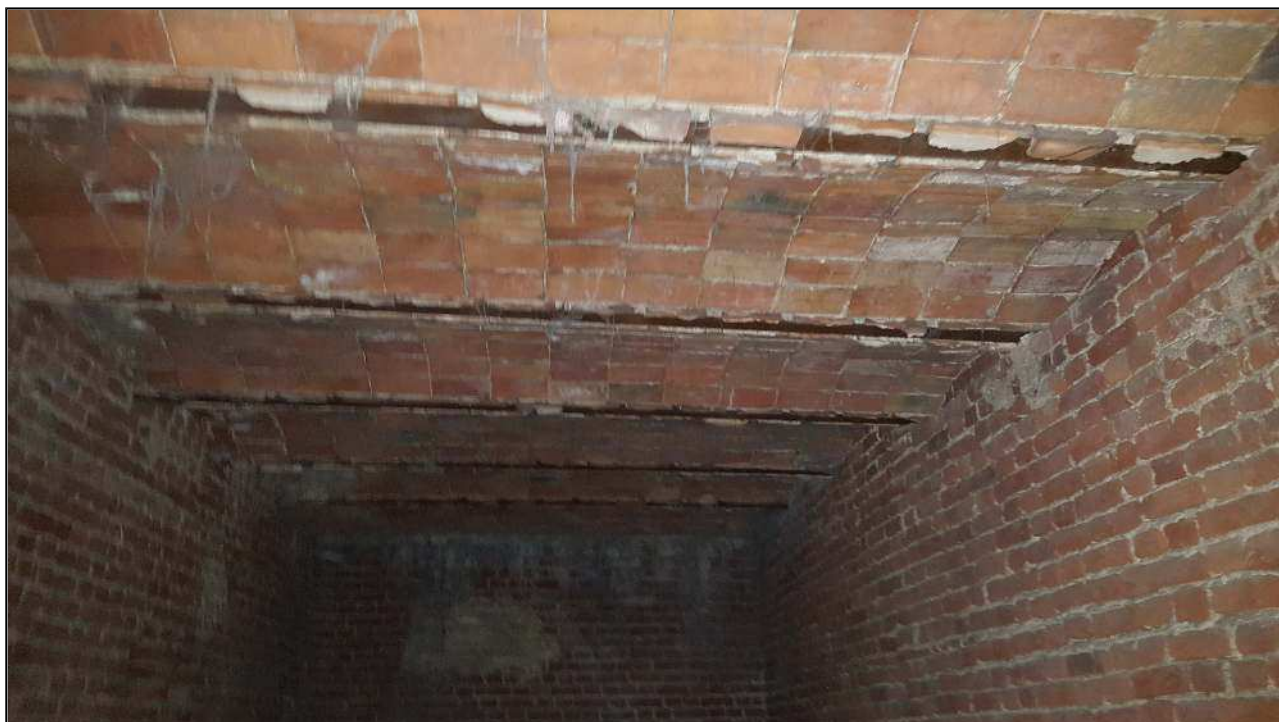
Foto 34: Vista zona ingresso – impalcato torretta vano scala: putrelle e voltine.

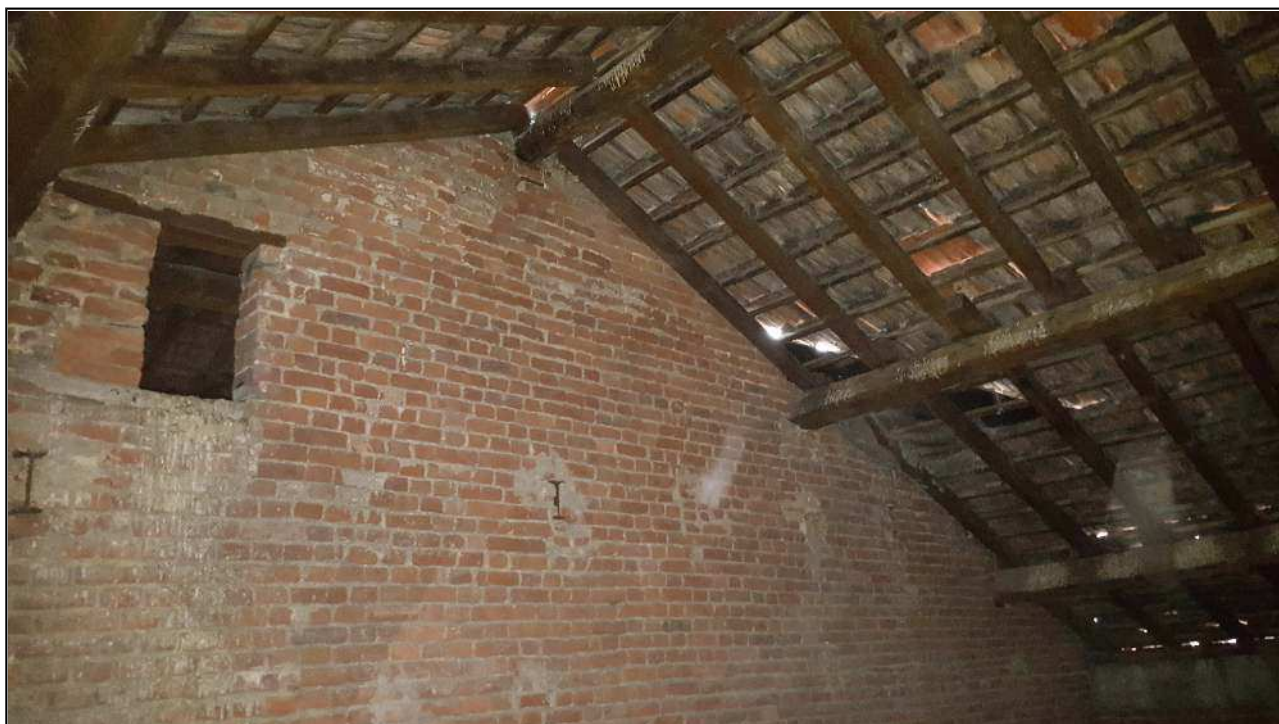
Foto 35: Vista orditura portante secondaria: terzere e travetti.

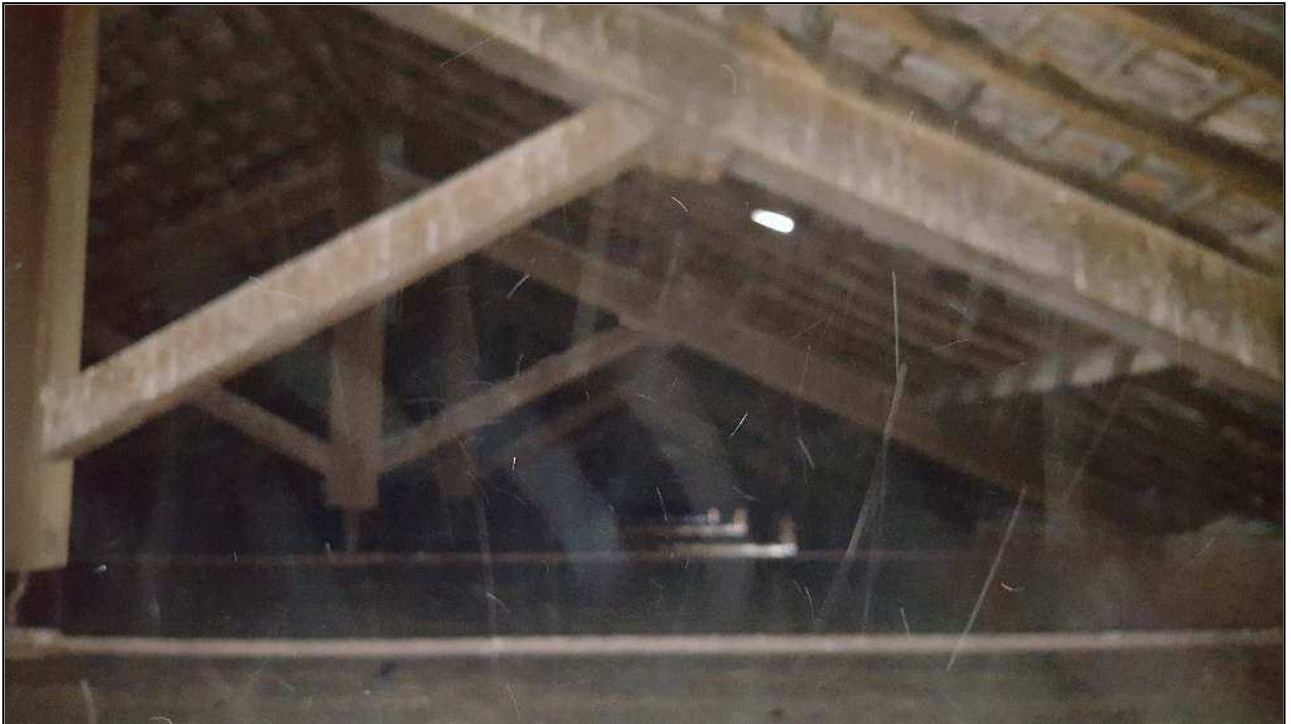
Foto 36: Vista struttura portante principale: capriate.

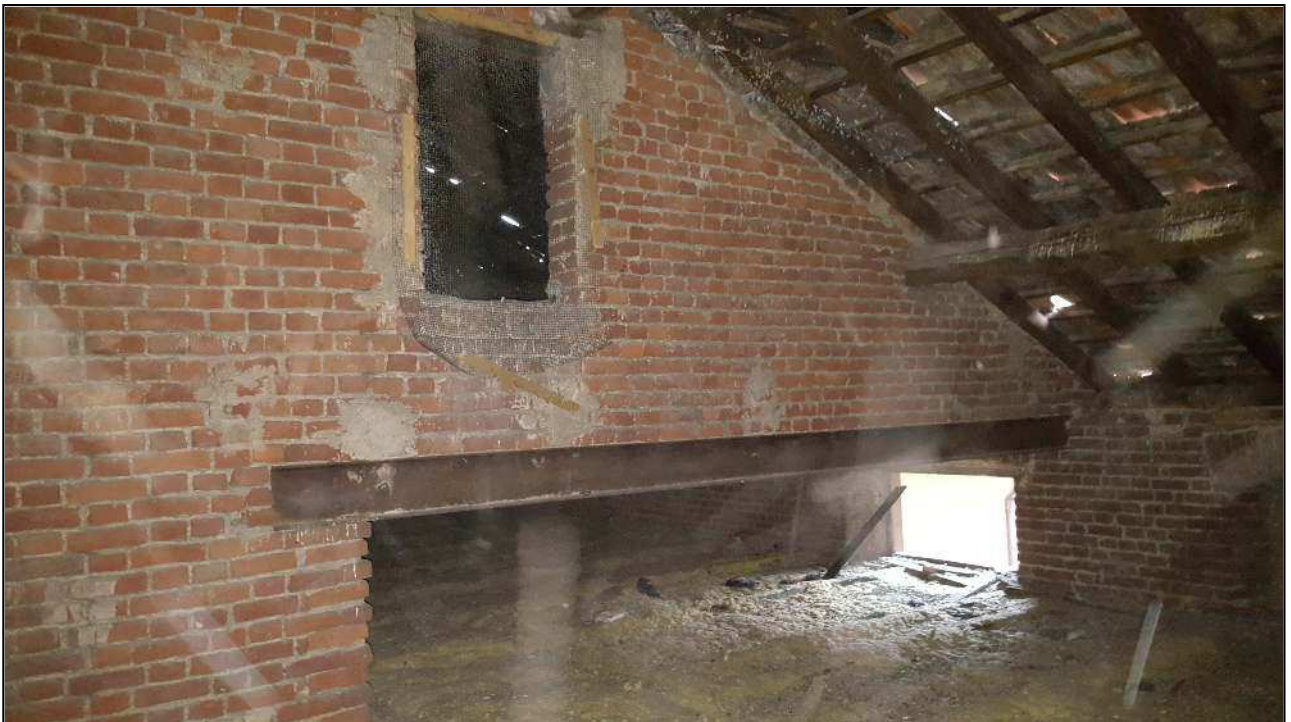
Foto 38: Vista zona torretta centrale.

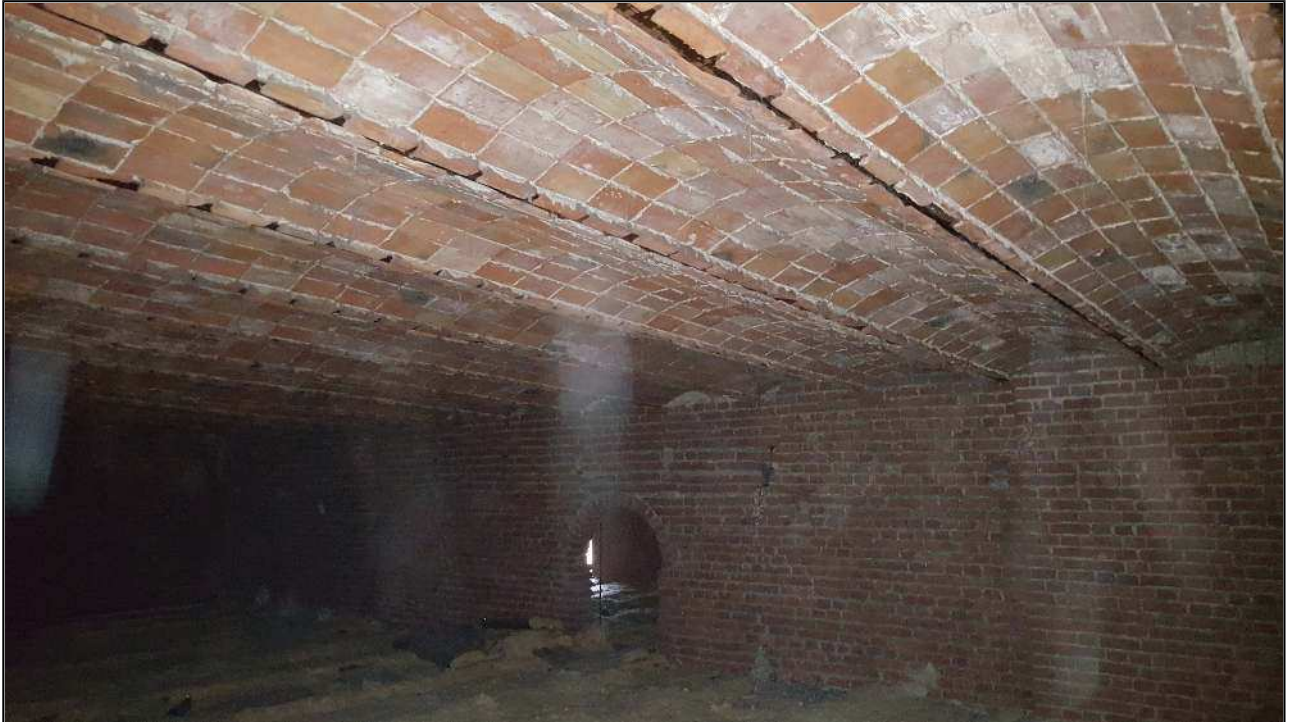
Foto 39: Vista impalcato intermedio torretta centrale: solaio putrelle metalliche e voltini.

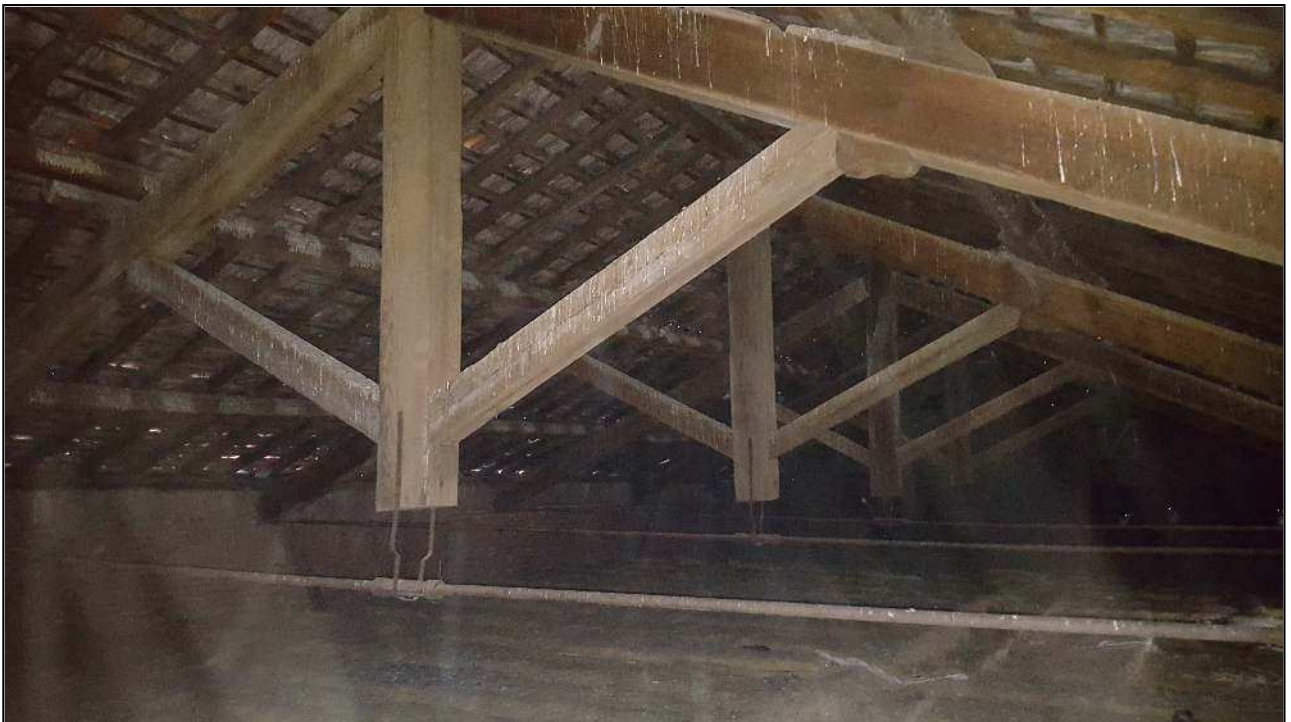
Foto 40: Vista orditura lignea primaria e secondaria.

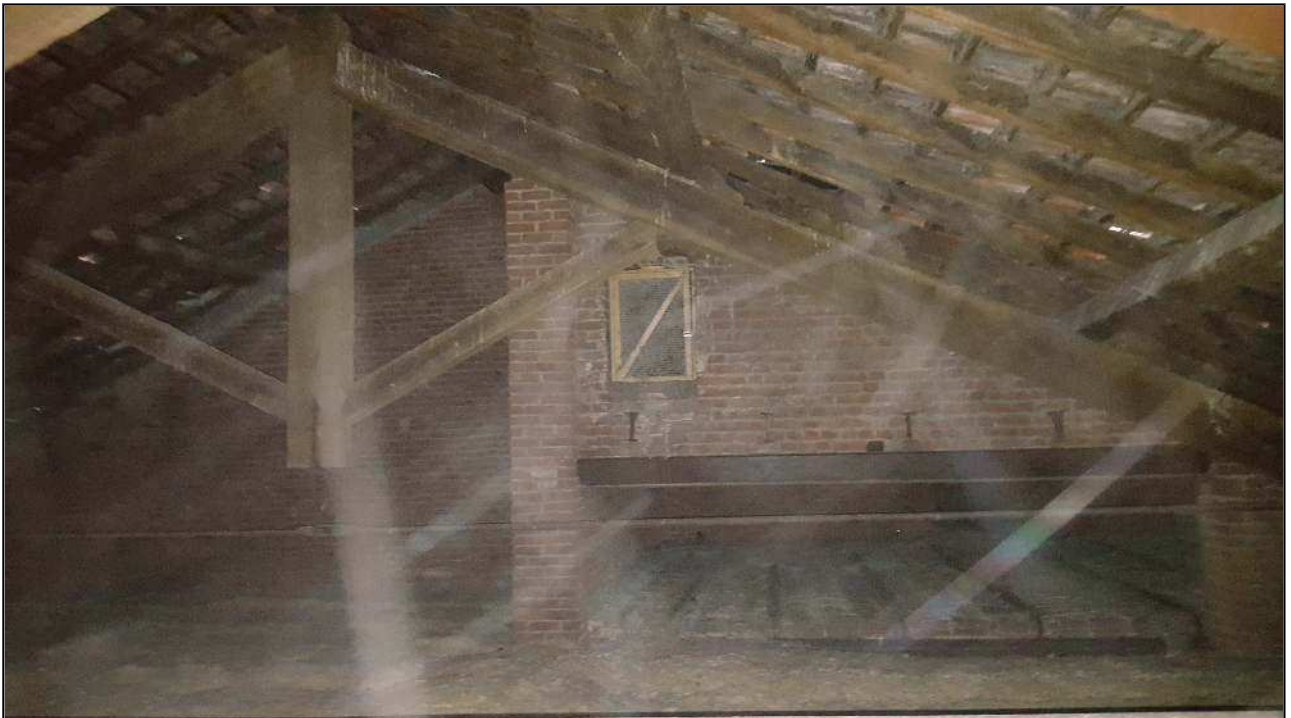
Foto 41: Vista orditura lignea primaria e secondaria.
