**COMUNE DI PAVIA**  
**SETTORE LAVORI PUBBLICI**  
**SERVIZIO PROGETTAZIONE**

**CONSOLIDAMENTO STRUTTURARE SCUOLA D'INFANZIA SANTA  
TERESA [POP120]**

*Progetto Esecutivo*

**Relazione generale**

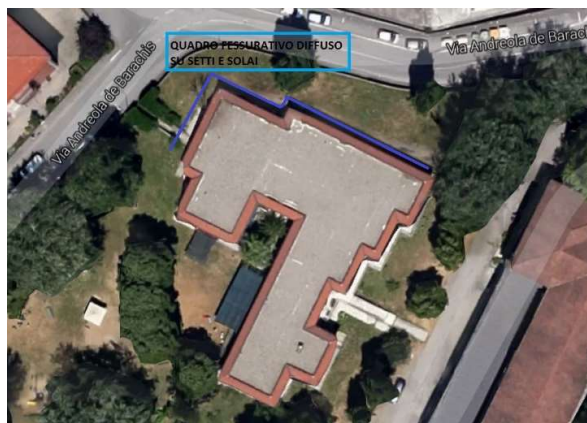
L'edificio scolastico della Scuola Santa Teresa in Pavia, che presenta un piano seminterrato e uno (rialzato) fuori terra, è del tipo a setti e pilastri in cemento armato con solai in laterocemento. È presente un diffuso quadro fessurativo che interessa i setti verticali perimetrali (dove sono posizionati vetrini di cui non è però disponibile una lettura continuativa) che trova spesso riscontro sui solai di copertura del piano seminterrato, segnatamente in corrispondenza di via Andreola de Barachis, come indicato in FIGURA 1.

FIGURA 1 - Individuazione zona interessata da quadro fessurativo

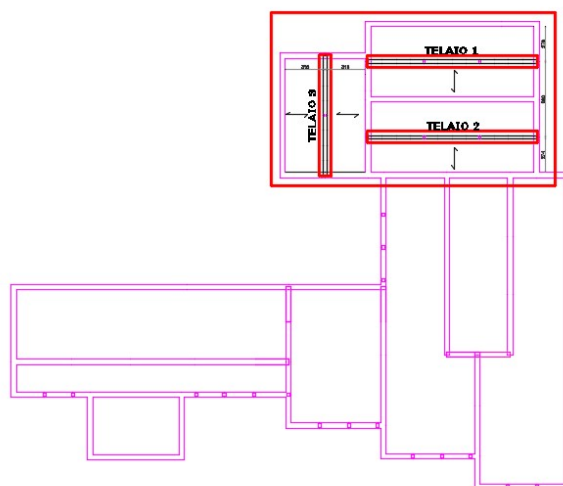
Va poi osservato che le fessure principali, che interessano i solai trovando riscontro sui setti perimetrali, corrono parallelamente all'orditura dei solai stessi (FIGURA 2).

FIGURA 2 - Orditura solai oggetto di consolidamento

Ciò mostra che le macrofessure stesse non sono dovute all'eccessivo impegno cui i solai sono chiamati (nel qual caso la flessione massima in mezzeria ai travetti avrebbe ne avrebbe

provocato la fessurazione perpendicolarmente all'orditura degli stessi) bensì a un macroscopico cedimento del sistema fondazionale che ha provocato una rotazione relativa tra parti adiacenti della struttura (è apprezzabile anche a occhio nudo la perdita di planarità del solaio di calpestio del piano rialzato).

- b) Posizionamento all'intradosso dei Solai A e B in FIGURA 2 di travi in acciaio rompitratta, con eventuale realizzazione di ritto di supporto in mezzeria.

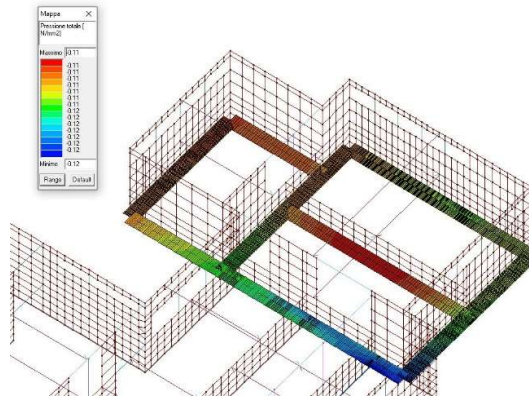
1. La pressione sul terreno di fondazione (si tornerà in seguito sull'effettivo sistema fondazionale che prevede, ancorché in porzioni della struttura che allo stato non è possibile individuare) è dell'ordine di 0.12 Mpa (1.2 kg/cmq) ossia un valore "standard" che in assenza di eventi di dissesto (anche idrogeologico) non avrebbe dovuto comportare alcun fenomeno di danno alla struttura e al sistema di interazione suolo/struttura.

FIGURA 4 - Pressione sul terreno in corrispondenza della zona interessata da macrofessure

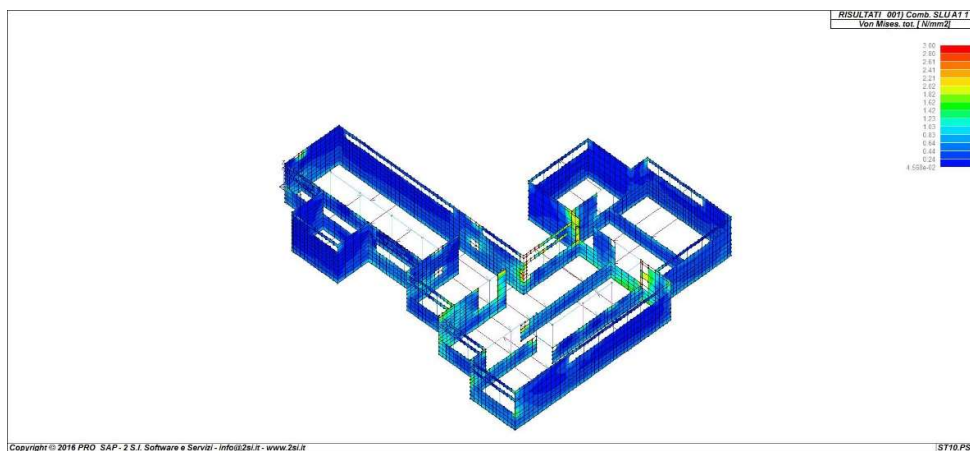
2. Le tensioni agenti sui setti portanti (valutati per semplicità e sintesi alla von Mises e inferiori a 1MPa) sono certamente compatibili con le dimensioni degli stessi, pur in assenza di informazioni circa l'armatura presumibilmente costituita da una doppia rete a maglia incrociata.

FIGURA 5 - Tensioni di von Mises sui setti portanti in c.a.

La struttura in calcestruzzo armato risulta pertanto adeguata agli scopi per cui è in opera e il dissesto che la interessa è dovuto a modifiche dell'assetto suolo/struttura intervenute nel corso della vita della struttura stessa. L'intervento di miglioramento strutturale in progetto si compone pertanto dei seguenti punti:

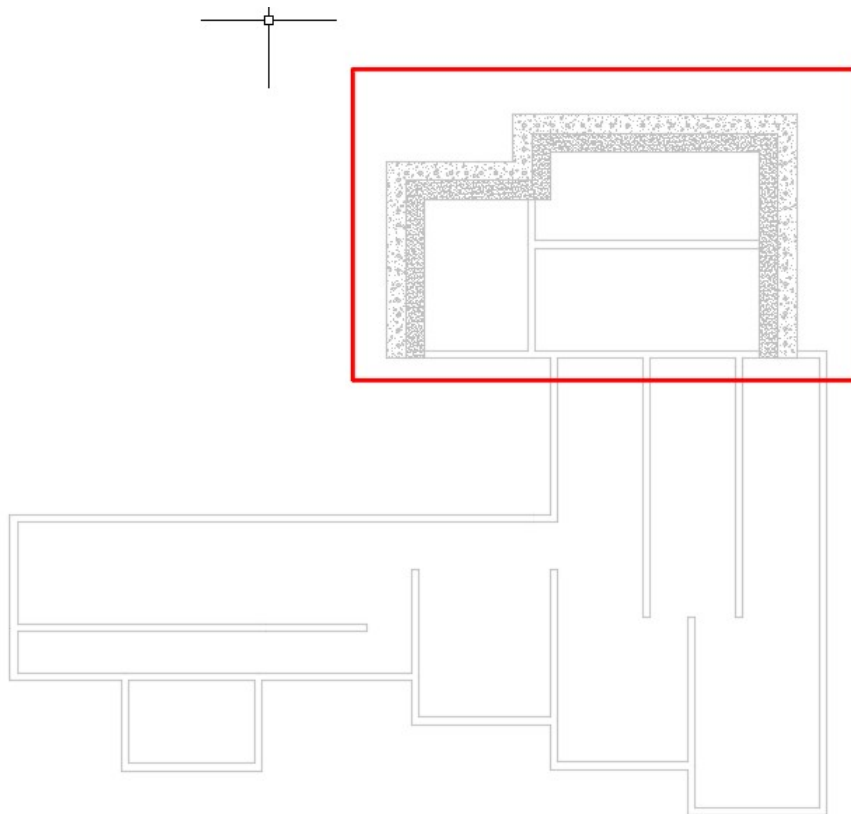
FIGURA 6 - Perimetri interessati da realizzazione di micropali

- a) Ripristino dell'efficacia del sistema fondazionale (la causa del dissesto) mediante realizzazione di micropali lungo tutto il perimetro dell'area interessata dal cedimento come individuato in FIGURA 6 per cui si rimanda alla Tavola S1 del progetto esecutivo.

L'intervento di consolidamento in progetto consiste di 57 micropali di diametro 180 mm e lunghezza pari a 13 m. L'armatura dei micropali è costituita da un tubolare di diametro esterno pari a 140mm e spessore 5 mm. La solidarizzazione con la struttura esistente avviene tramite barre resinare nella trave testapalo esistente come mostrato in FIGURA 7. Si rimanda alla Tavola S1 del progetto esecutivo e alla relazione di calcolo per i dettagli relativi alla definizione puntuale dell'intervento di consolidamento.

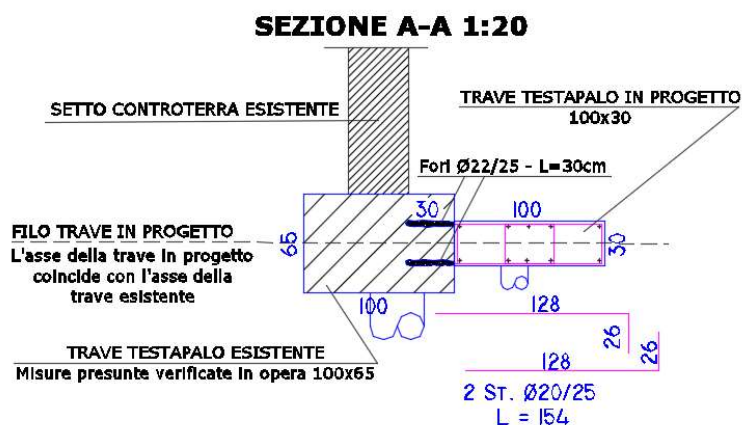
FIGURA 7 - Solidarizzazione del nuovo sistema di fondazioni profonde con la struttura esistente

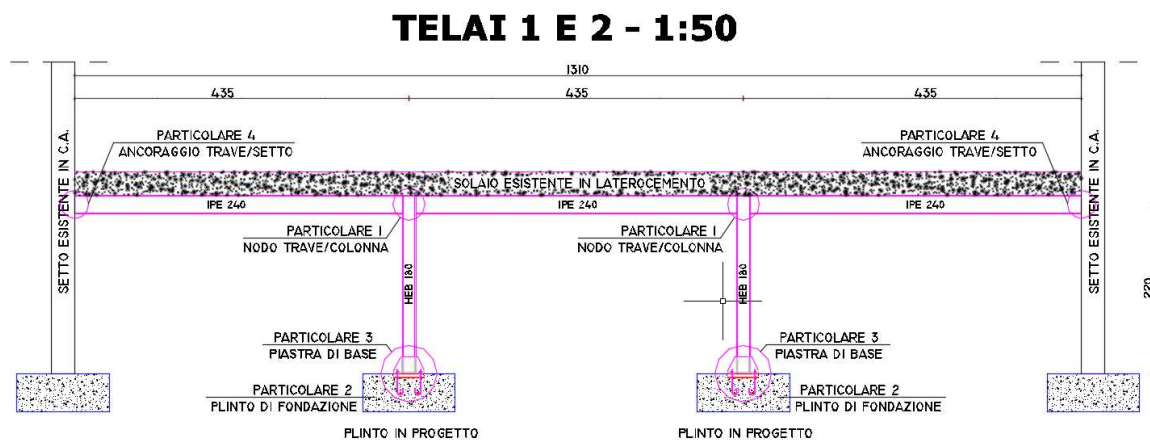
FIGURA 8 - Telai 1 e 2 per il consolidamento dei solai in opera

Al fine di limitare l'impegno strutturale dei solai di copertura del piano seminterrato presenti nell'area interessata dai cedimenti in fondazione, verranno posti in opera tre telai in acciaio come mostrato in FIGURA 2. I telai sono mostrati in FIGURA 8 e in FIGURA 9 mentre si rimanda alle Tavole S2 e S3 per i dettagli.

NB: LA DIREZIONE LAVORI VERIFICHI LE MISURE IN CANTIERE PRIMA DI PROCEDERE ALL'ORDINE DEI PROFILATI IN ACCIAIO

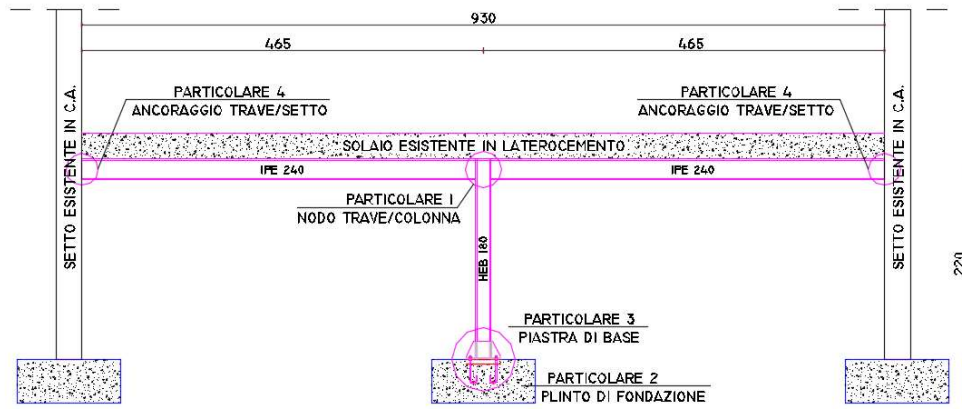
## TELAIO 3 - 1:50

FIGURA 9 - Telaio 3 per il consolidamento dei solai in opera
