MANUTENZIONE STRAORDINARIA PALAZZO MEZZABARBA (Cod. int. 159)

PROGETTO ESECUTIVO

**RIPRESE FOTOGRAFICHE DI DETTAGLIO
RILIEVO GEOMETRICO E MATERICO
ANALISI DEL DEGRADO
DESCRIZIONE INTERVENTO DI RISANAMENTO**

Facciata Principale: Portone d'ingresso

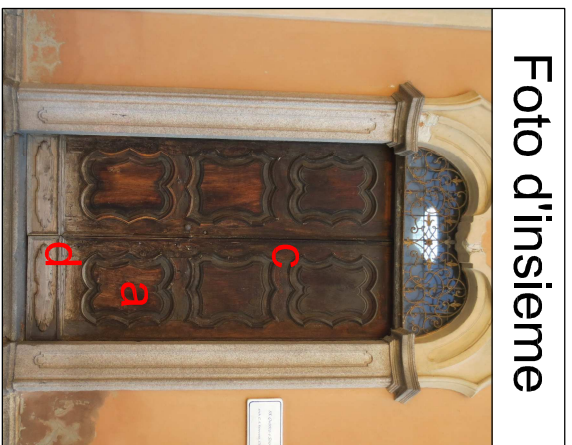
Foto d'insieme

- a** - Deterioramento dello strato protettivo della vernice e scolorimento del legno.
- b** - Cornici delle ante e delle formelle di legno fortemente degradate e in parte staccate.
- c** - I telai delle ante nella metà inferiore presentano lacune soprattutto in prossimità delle cornici delle formelle.
- d** - Lo zoccolo delle ante presenta cornici e fregi fortemente degradati e in parte staccati, con legno sfibrato.

- 1** - Pulitura chimico-meccanica eseguita per la rimozione degli strati soprammessi alla superficie (vernici ossidate, ridipinture, etc.) mediante l'uso di miscele di solventi.
- 2** - Integrazione delle parti mancanti o non recuperabili e ricostruzione delle cornici ove necessario, utilizzando la stessa essenza lignea e modanature. Consolidamento delle parti ammalorate e marcescenti.
- 3** - Stuccatura e rasatura delle lacune, eseguita con gesso di Bologna e colla di coniglio o equivalente, alla presenza di fessurazioni e lacune.
- 4** - Impregnazione con antisettico e finitura della superficie lignea con miscele di cere naturali o sintetiche con finalità anche protettiva.
