**MANUTENZIONE STRAORDINARIA  
PALAZZO MEZZABARBA (Cod. int. 159)**

**PROGETTO ESECUTIVO**

Titolo	<b>RIPRESE FOTOGRAFICHE DI DETTAGLIO RILIEVO GEOMETRICO E MATERICO ANALISI DEL DEGRADO DESCRIZIONE INTERVENTO DI RISANAMENTO</b>
	Facciata Principale Architrave ad arco con sopraluce portale d'ingresso

Elaborato	<b>A - 05</b>
Progettista	arch. Vito Pasi
Collaboratori	arch. Teresio Fasani arch. Angelo Di Meo

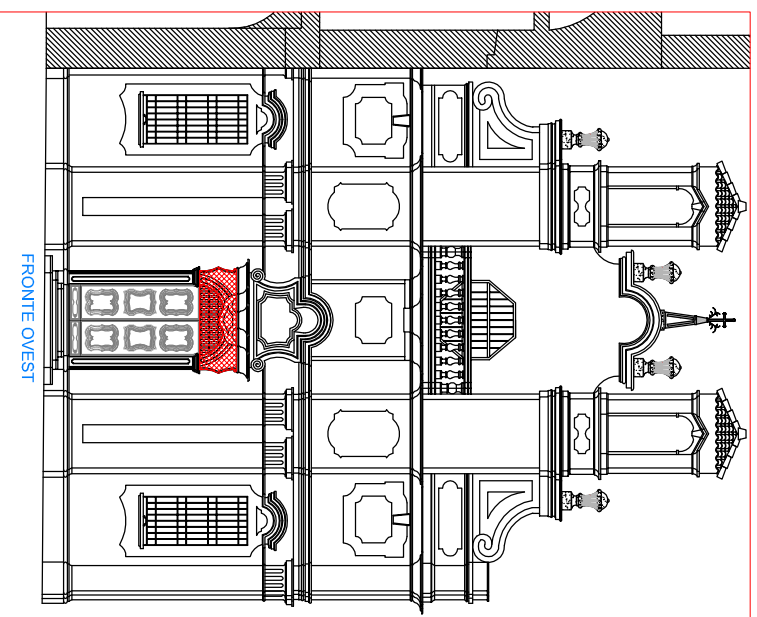
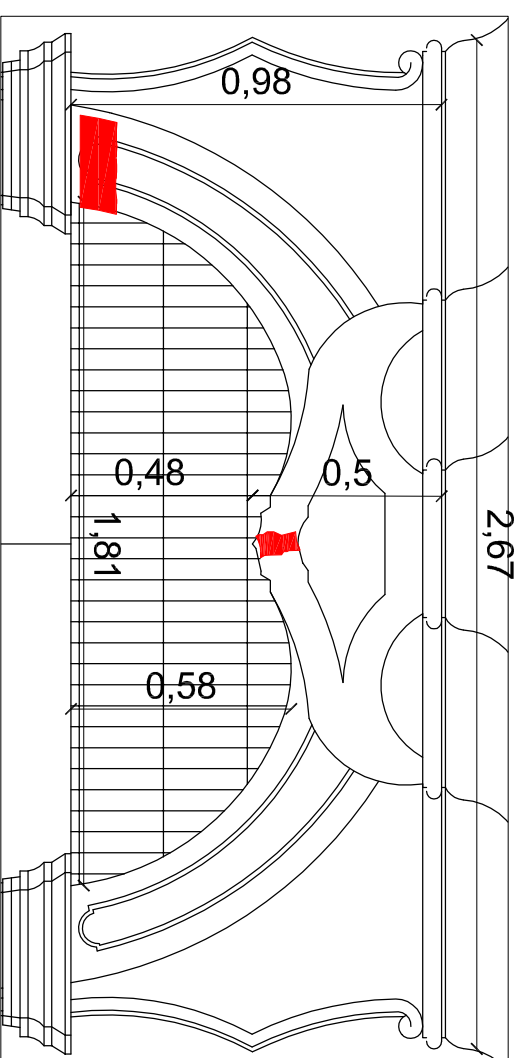
Paramento murario in mattoni pieni intonacati a calce  
Fregi in grassello di calce e pozzolana.  
Intonaco a base di calce spessore variabile con sovrammessa tinteggiatura di probabile matrice acrilica/sintetica.  
Grata in ferro dorato con retrostante serramento in ferro e vetro semplice.

■ parti mancanti dell'architrave

Sup. lacune (stima):

7.5+3 = dmq 10.5

Bordi fratturati (stima):  
dm 32

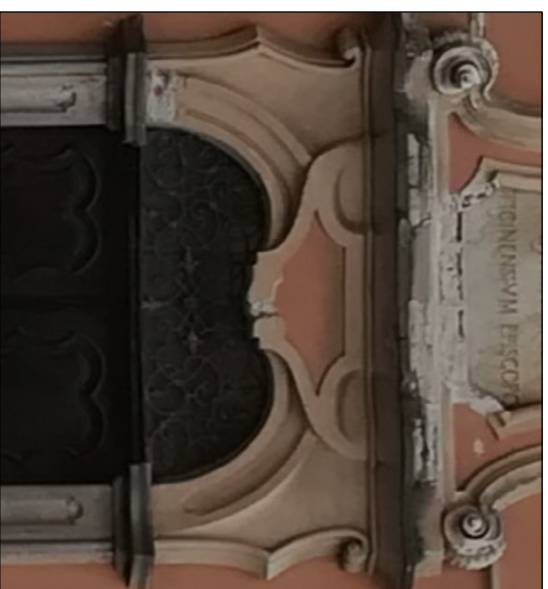
Foto d'insieme

- a** - Presenza di ruggine su grata in ferro del sopraluce.  
Causa: ossidazione dovuta ad agenti atmosferici; non adeguata manutenzione.
- b** - Intonaco a calce degradato e distaccato.  
Causa: agenti atmosferici, non adeguata manutenzione.

- 1** - Rimozione ultimo strato di tinteggiatura di probabile matrice acrilica/sintetica, spessore 1 mm.
- 2** - Reintegrazione delle parti mancanti di intonaco nei fregi con malta di calce idraulica e pozzolana eseguita in sottsquadro.
- 3** - Stuccatura di lacune e dei bordi fratturati, mediante applicazione di malta di idonea composizione.

- 4** - Ristabilimento della coesione degli intonaci, mediante applicazione di prodotto consolidante con silicato di etile.
- 5** - Stesura di due mani di tinta a calce a pennello
- 6** - Protezione superficiale con prodotto polisilossano o scialbo pigmentato o idrossido di calcio applicata a pennello
- 7** - Pulitura e lavaggio del serramento in ferro e vetro.
- 8** - Eliminazione di ossidi e prodotto corrosivi della grata in ferro e del serramento in ferro.
- 9** - Trattamento con inibitori di corrosione del ferro della grata e del serramento in ferro.
- 10** - Trattamento protettivo finale del ferro della grata con verniciatura dorata e del serramento con vernice ferro micacea.
