## MANUTENZIONE STRAORDINARIA PALAZZO MEZZABARBA (Cod. int. 159)

## PROGETTO ESECUTIVO

**RIPRESE FOTOGRAFICHE DI DETTAGLIO  
RILIEVO GEOMETRICO E MATERICO  
ANALISI DEL DEGRADO  
DESCRIZIONE INTERVENTO DI RISANAMENTO**

Facciata Principale  
Cartiglio sopra ingresso

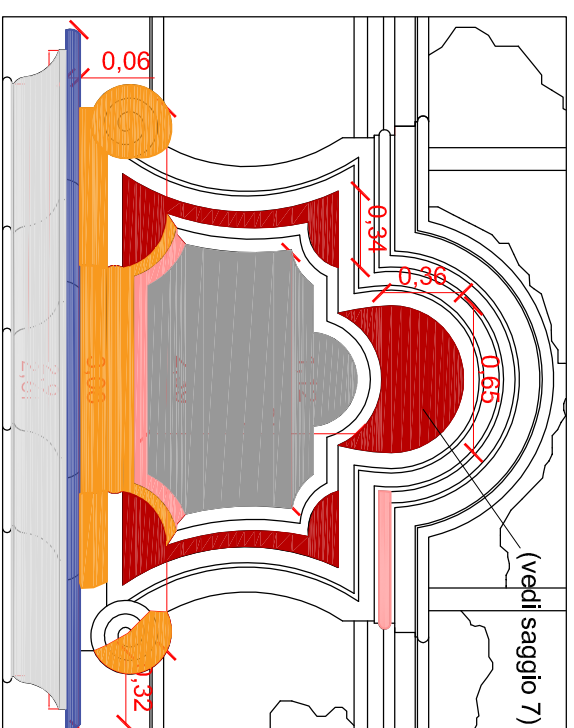
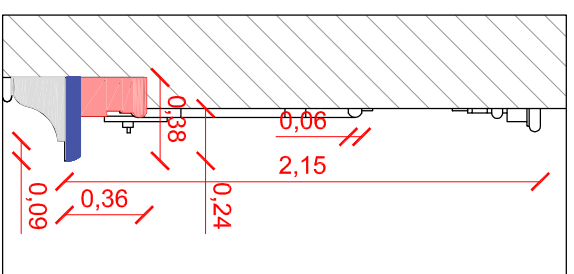
## Rilievo geometrico e materico

Paramento murario in mattoni pieni intonacati a calce  
Fregi in grassello di calce, in parte ricostruiti con malta a base di calce, cemento e sabbia di fiume - Lapide centrale in granito montorfano - Mensola del cornic. di base in beola

- Sup. in piano cornici, fregi e volute = mq. 2.05
- Lunghezza cornici mancanti (n. 2) = ml. 1.96
- Sup. degrado fregi = mq. 0.60
- Sup. lapide = mq. 0.90
- Sup. intonaco di fondo = mq. 0.50
- Lunghezza mensola = ml. 3.08
- Sporgenza mensola = ml. 0.24 (sviluppo 0.50 ml)
- Sup. intonaco sottomensola = mq. 0.83

- parti mancanti della cornice
- parti degradate del fregio
- intonaco di fondo
- lapide in granito con iscrizione
- mensola in beola
- intonaco sottomensola

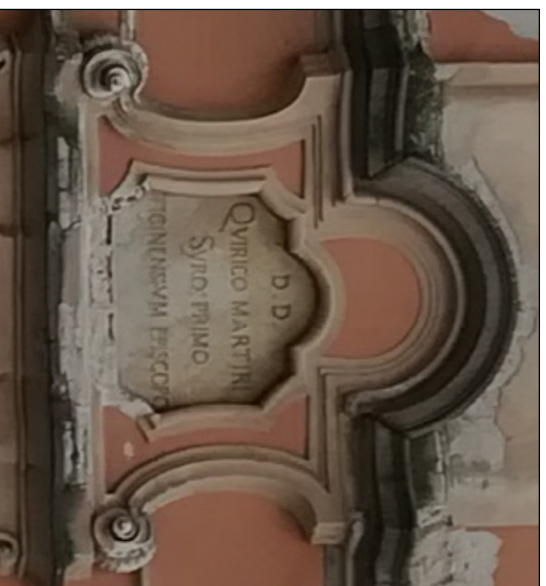
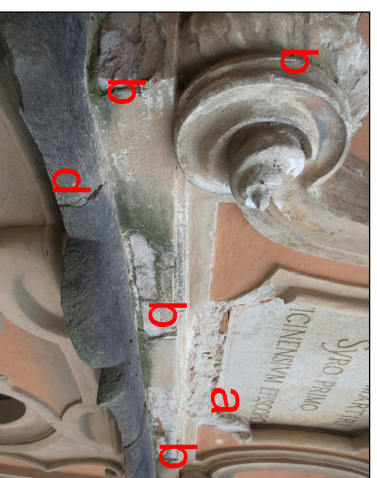
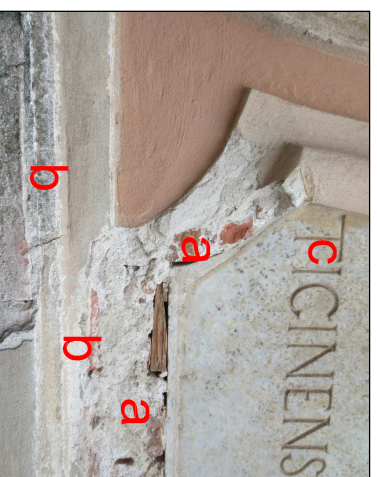
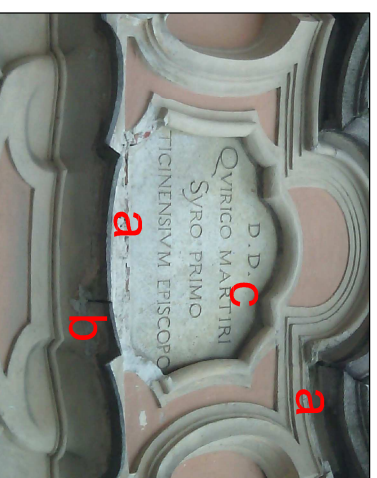
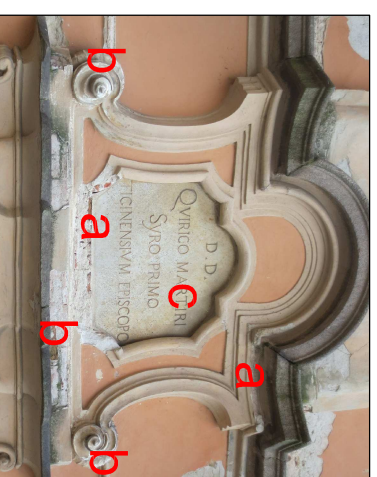
- a** - Distacco completo di parti di intonaco nei fregi, con parziali sconnessioni del paramento murario sottostante.
- b** - Distacco parziale di intonaco e disgregazione superficiale nei fregi, con limitata formazione di muschi e licheni.
- c** - Alterazione cromatica, depositi superficiali e formazione di macchie nei cartiglio in granito, per agenti atmosferici, umidità e biodeteriogeni.
- d** - Alterazione cromatica, depositi superficiali, incrostazioni e parziali erosioni nel cornicione di base in beola.

- sulle cornice e sui fondi è emersa una decorazione a marmorino di colore rosso e avorio in discreto stato di conservazione.
- nella parte centrale sotto il colore attualmente a vista si trova un colore simile al *Terra d'Ombra* stesso su intonaco.

- 1** - Rimozione ultimo strato di tinteggiatura di probabile matrice acrilica/sintetica, spessore 1 mm.

- 2** - Stuccatura delle fenditure presenti nella muratura mediante malta di calce idraulica e pozzolana.
- 3** - Rifacimento parte di cornici mancanti in laterizio mediante elementi sagomati, ancorati alla muratura esistente con perni in acciaio inox e finitura superficiale con intonaco di calce.
- 4** - Reintegrazione delle parti mancanti di intonaco nel paramento murario, nei fregi e nella gola sotto mensola con malta di calce idraulica e pozzolana.
- 5** - Reintegrazione pittorica dell'effetto a marmorino sulla cornice e sui fondi.
- 6** - Pulitura chimico-fisica delle pietre naturali, mediante uso di spazzole, spugne e idrolavaggio.
- 7** - Protezione finale delle pietre con cere microcristalline e degli intonaci con prodotto polisilossano o scialbo pigmentato o idrossido di calcio applicata a pennello.
- 8** - Riverniciatura dell'iscrizione.
