MANUTENZIONE STRAORDINARIA
PALAZZO MEZZABARBA (Cod. int. 159)

PROGETTO ESECUTIVO

Titolo	RIPRESE FOTOGRAFICHE DI DETTAGLIO RILIEVO GEOMETRICO E MATERICO ANALISI DEL DEGRADO DESCRIZIONE INTERVENTO DI RISANAMENTO
	Facciata Principale : Cornicione 1° ordine

Elaborato	A - 07
Progettista	arch. Vito Pasi
Collaboratori	arch. Teresio Fasani arch. Angelo Di Meo

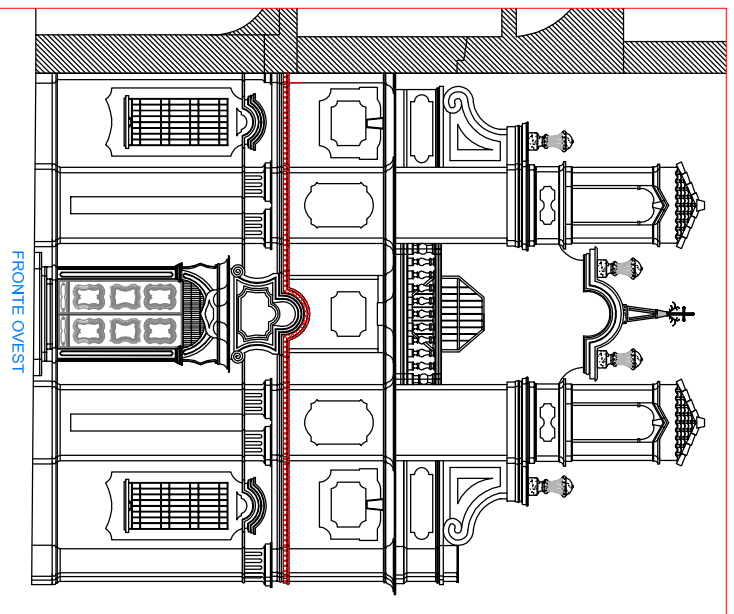
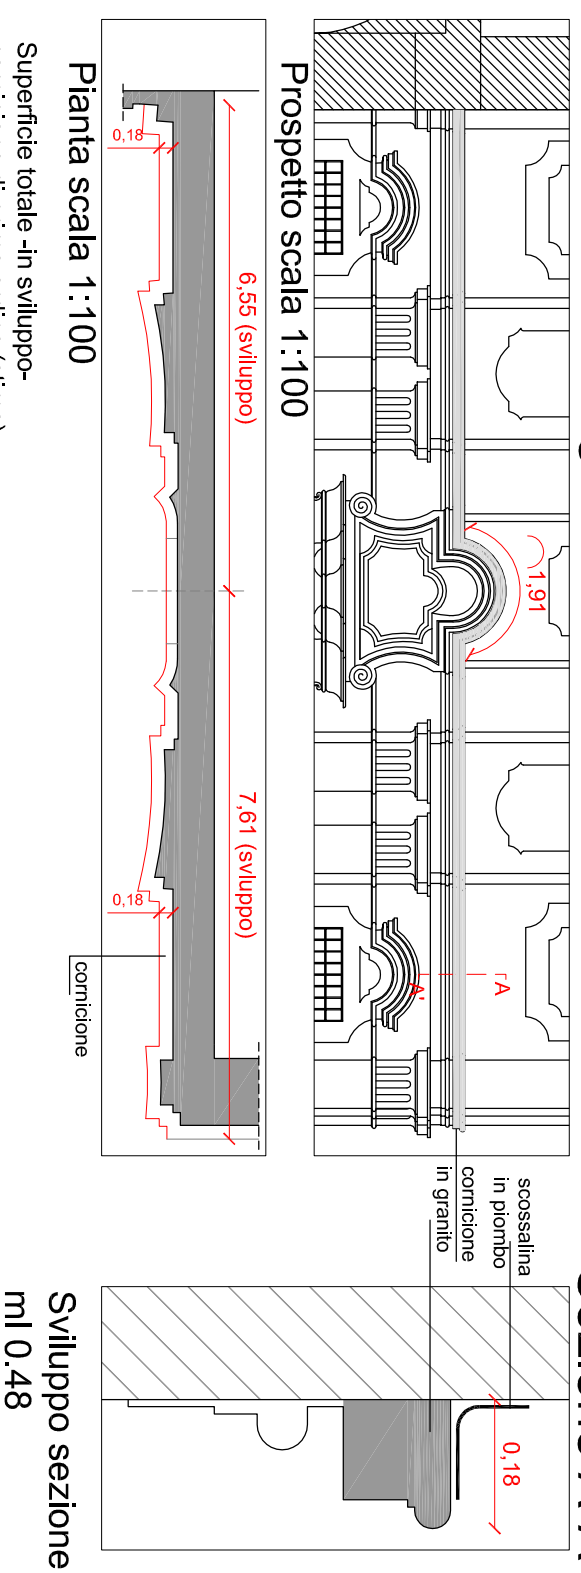
Foto d'insieme

Cornicione del primo ordine, in granito rosa di Baveno

- a** - alterazione di natura biologica della superficie delle lastre dovuta al deposito di particellato atmosferico e al dilavamento della pioggia.
- b** - alterazione cromatica con formazione di macchie e depositi di muschi e licheni.
- c** - Distacchi accentuati tra una lastra e l'altra, con presenza di lacune.
- d** - Distacco dell'intonaco soprastante causato dall'azione continua di agenti atmosferici (pioggia battente, ristagno di neve e ghiaccio).
- e** - Presenza di cavo elettrico in vista.

- 1** - Pulitura chimico-fisica delle pietre naturali, mediante uso di spazzole e spugne e mediante impiego di idropulitrice ad acqua calda.
- 2** - Stuccatura in negativo dei giunti sconnessi e integrazione delle parti mancanti con malta di calce e polvere di marmo.
- 3** - Protezione finale eseguita con opportune resine o silicato di metile.
- 4** - Scossalina in piombo, con fissaggio a tasselli o mediante collanti specifici.
- 5** - Spostamento cavo elettrico sul retro dell'edificio.
