MANUTENZIONE STRAORDINARIA PALAZZO MEZZABARBA (Cod. int. 159)

PROGETTO ESECUTIVO

Titolo	RIPRESE FOTOGRAFICHE DI DETTAGLIO RILIEVO GEOMETRICO E MATERICO ANALISI DEL DEGRADO DESCRIZIONE INTERVENTO DI RISANAMENTO
	Facciata Principale Cornicioni di copertura e fregi 3° ordine

Elaborato	A - 13
Progettista	arch. Vito Pasi
Collaboratori	arch. Teresio Fasani arch. Angelo Di Meo

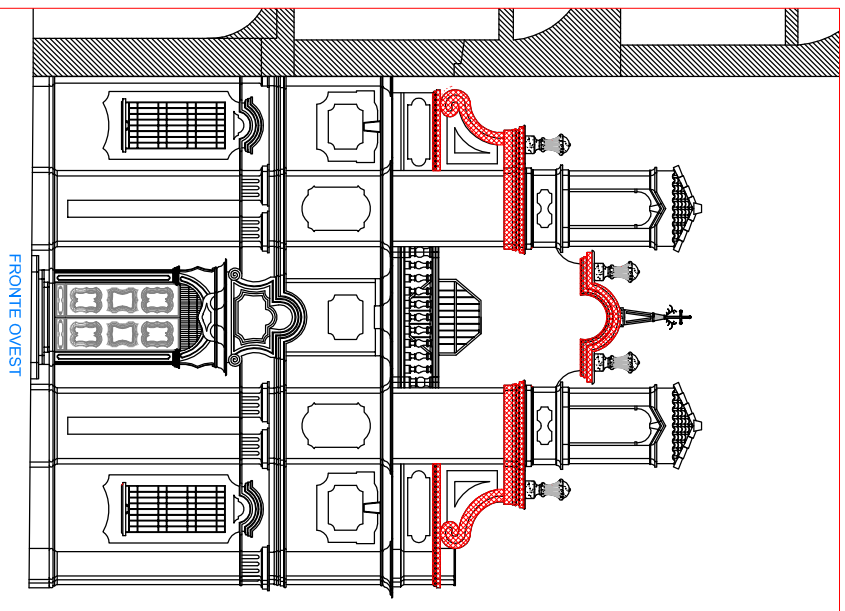
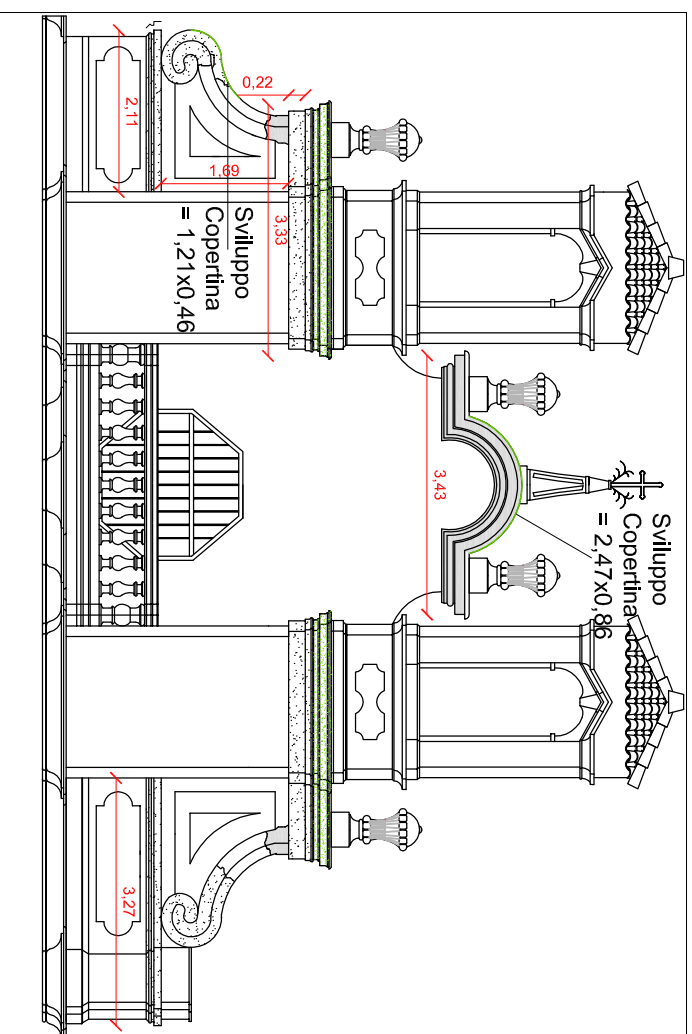
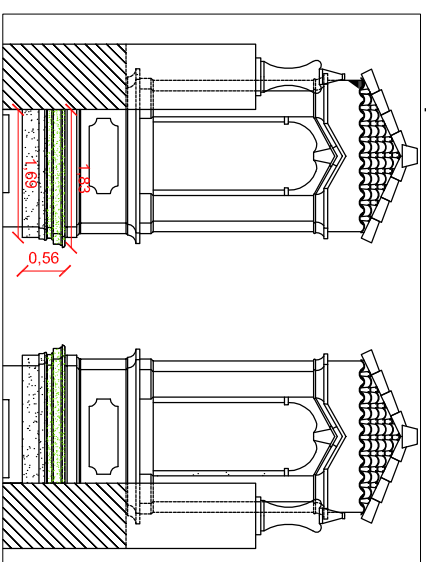
Prospetto scala 1:100

Cornicioni di copertura e fregi
3° ordine - Intonacati a calce

a Intonaco umido degradato
= Mq 4,90

b Intonaco degradato
= Mq 11,09

c Intonaco degradato
con muschi e licheni
= Mq 6,28

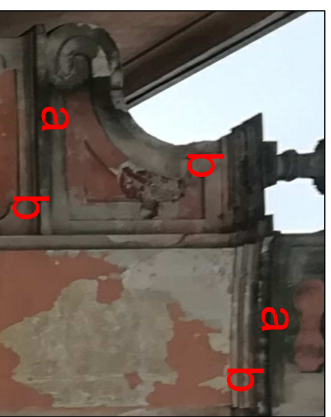
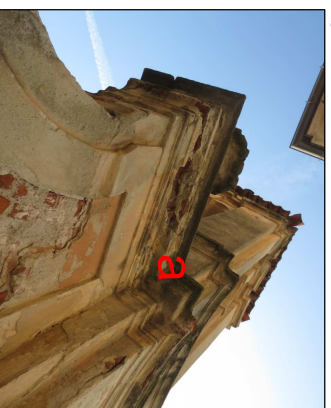
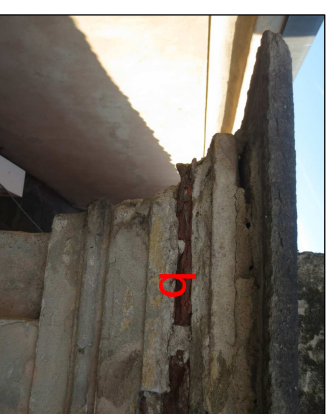
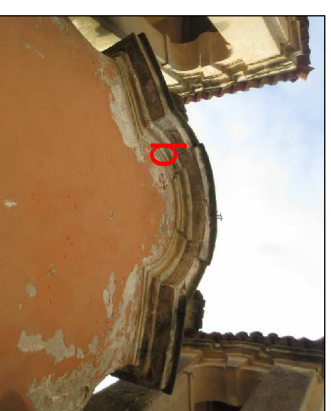
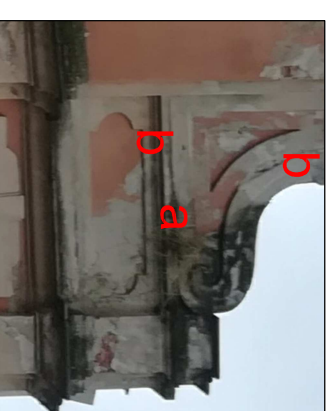
Particolari di dettaglio

- a-** Intonaco umido degradato e formazione in alcuni punti di muschifilicheni.
- b-** Intonaco degradato, sono presenti zone dove l'intonaco è ammalorato e in parte distaccato dal paramento murario. Causa: agenti atmosferici.

- 1** - Disinfestazione da colonie di micro organismi autotrofi e/o eterotrofi, mediante applicazione di biocida e successiva rimozione meccanica.
- 2** - Rifacimento parte di cornice mancante in laterizio intonacato con conci sagomati, ancorati alla muratura con perni in acciaio inox e finitura superficiale con intonaco di calce.

- 3** - Ristabilimento della coesione degli intonaci nei casi di disgregazione o polverizzazione, mediante applicazione di prodotto consolidante ai silicati di etile o malte idrauliche, ove opportuno.

- 4** - Rifacimento parte di intonaco mancante o rimosso, in malta di calce idraulica o biocalce certificata NHL: previa picchettatura delle sole eventuali parti in cemento residui.

- 5** - Stesura di due mani di tinta a calce a pennello
- 6** - Protezione superficiale con prodotto polisilossano o scialbo pigmentato o idrossido di calcio applicata a pennello.

- 7** - Scossalina in piombo.
