MANUTENZIONE STRAORDINARIA PALAZZO MEZZABARBA (Cod. int. 159)

PROGETTO ESECUTIVO

**RIPRESE FOTOGRAFICHE DI DETTAGLIO
RILIEVO GEOMETRICO E MATERICO
ANALISI DEL DEGRADO
DESCRIZIONE INTERVENTO DI RISANAMENTO**

Facciata Principale : Balaustra terrazzino

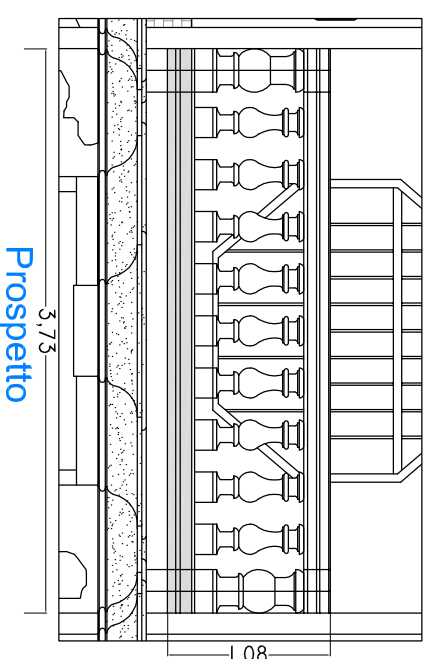
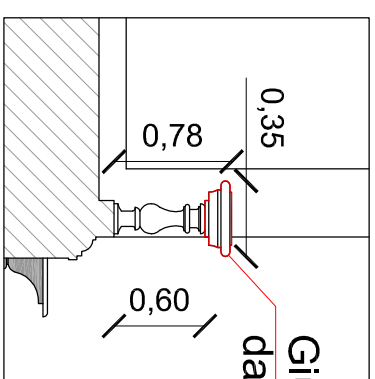
Rilievo geometrico e materico

Superficie in proiezione frontale vpp= 4,02 mq

Sviluppo sezione =
 $0,35+0,01+0,05+0,09+0,055+0,025$
 $+0,045+0,60+0,12 = 1,35$ ml

Balaustra in granito Montorfano

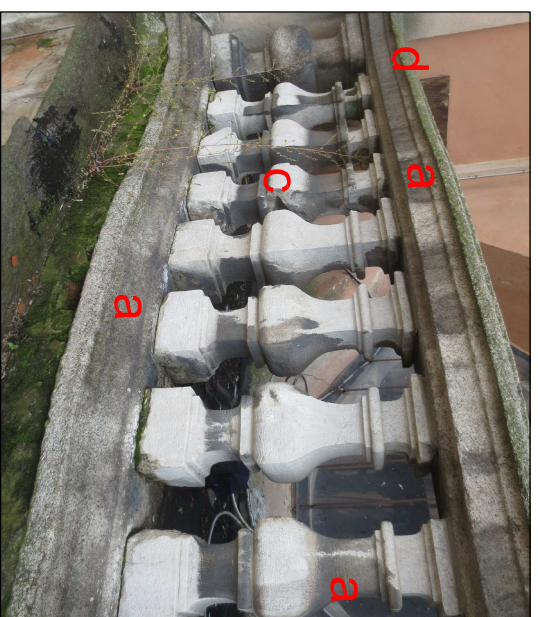
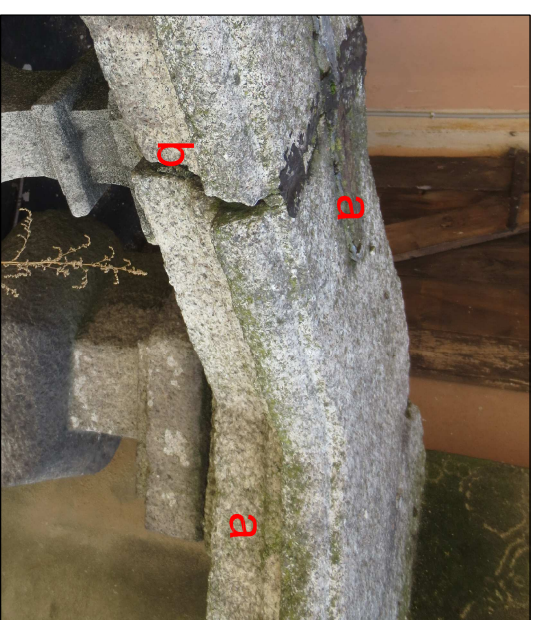
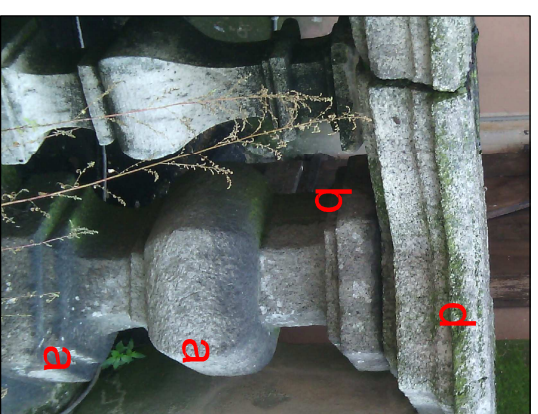
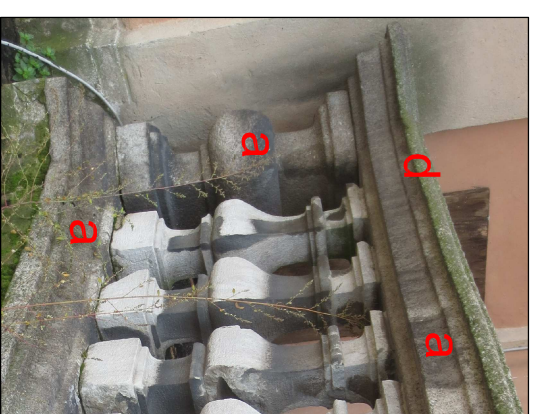
Particolari di dettaglio

- a** - Alterazione di natura biologica della superficie dei pilastri o dovuta al deposito di particolato atmosferico.
- b** - Sconnessione dei giunti.
- c** - Distacco di parti per usura (in particolare negli spigoli e lungo i tori della balaustra).
- d** - Presenza di muschio sulla superficie della parete.

- 1** - Pulitura chimico-fisica delle pietre naturali, mediante uso di spazzole e spugne e mediante impiego di idropulitrice ad acqua calda.
- 2** - Stuccatura in negativo dei giunti sconnessi e integrazione delle parti mancanti con malta di calce e polvere di marmo.
- 3** - Protezione finale eseguita con opportune cere micro cristalline, resine o silicato di metile.
- 4** - Trattamento inibitore di corrosione e applicazione di protettivo su ferri di ancoraggio, previa asportazione di ruggine.
