MANUTENZIONE STRAORDINARIA
PALAZZO MEZZABARBA (Cod. int. 159)

PROGETTO ESECUTIVO

Titolo	RIPRESE FOTOGRAFICHE DI DETTAGLIO RILIEVO GEOMETRICO E MATERICO ANALISI DEL DEGRADO DESCRIZIONE INTERVENTO DI RISANAMENTO
	Facciata Principale : Campanili

Elaborato	A - 16
Progettista	arch. Vito Pasi
Collaboratori	arch. Teresio Fasani arch. Angelo Di Meo

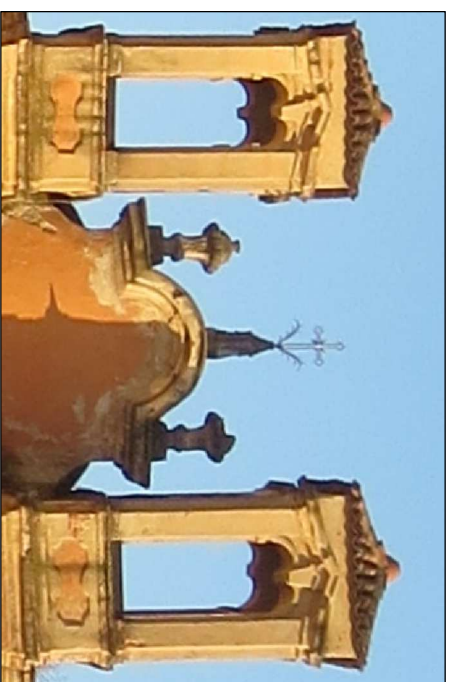
Analisi del degrado

- a** - Intonaco umido degradato, deposito in alcuni punti di muschilicheni.
- b** - Intonaco degradato, sono presenti zone dove l'intonaco è fortemente degradato.
- c** - Intonaco mancante, sono presenti zone localizzate dove l'intonaco è completamente distaccato con conseguente visione dei mattoni sottostanti.

Intervento di risanamento

- 1** - Rimozione ultimo strato di tinteggiatura di probabile matrice acrilica/sintetica, spessore 1 mm.
- 2** - Ristabilimento della coesione degli intonaci nei casi di disgregazione o polverizzazione, mediante applicazione di prodotto consolidante ai silicati di etile o malte idrauliche ove opportuno.
- 3** - Rifacimento parte di intonaco mancante o rimosso, in malta di calce idraulica o biocalce certificata NHL previa picchettatura delle sole eventuali parti in cemento residui.
- 4** - Stesura di due mani di tinta a calce a pennello
- 5** - Protezione superficiale con prodotto polissilossano o scialbo pigmentato o idrossido di calcio applicata a pennello
- 6**
