## MANUTENZIONE STRAORDINARIA PALAZZO MEZZABARBA (Cod. int. 159)

## PROGETTO ESECUTIVO

Titolo	<b>RIPRESE FOTOGRAFICHE DI DETTAGLIO RILIEVO GEOMETRICO E MATERICO ANALISI DEL DEGRADO DESCRIZIONE INTERVENTO DI RISANAMENTO</b>
	Facciata Laterale : Lesene 1° ordine

Elaborato	<b>A - 20</b>
Progettista	arch. Vito Pasi
Collaboratori	arch. Teresio Fasani arch. Angelo Di Meo

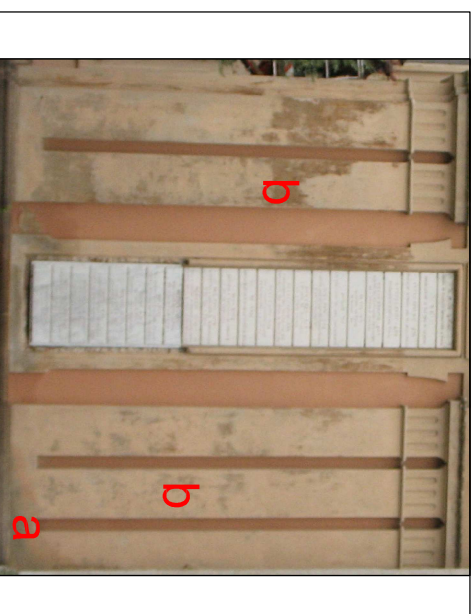
## Particolari di dettaglio

- a** - Intonaco umido degradato, sono presenti tracce di umidità di risalita dal terreno.
- b** - Intonaco degradato, sono presenti macchie e depositi dovuti agli agenti atmosferici e in parte ammalorato in fase di distacco dal paramento murario.

- 1 - Rimozione ultimo strato di tinteggiatura di probabile matrice acrilica/sintetica, spessore 1 mm.
- 2 - Rimozione di strati a base cementizia ove presenti, parzialmente distaccati e di rasatura civile anche con buona adesione allo strato sottostante (fino a circa 3 ml da terra).
- 3 - Estrazione di sali solubili mediante acqua demineralizzata e prodotti assorbenti.
- 4 - Reintegrazioni delle parti mancanti di intonaco nei fregi eseguita con malta idraulica e pozzolana.
- 5 - Rifacimento parte di intonaco mancante o rimosso, in malta di calce idraulica o biocalce certificata NHL, previa picchettatura delle sole eventuali parti in cemento residui.
- 6 - Stesura di due mani di tinta a calce a pennello.
- 7 - Protezione superficiale con prodotto polisilossano o scialbo pigmentato o idrossido di calcio applicata a pennello.

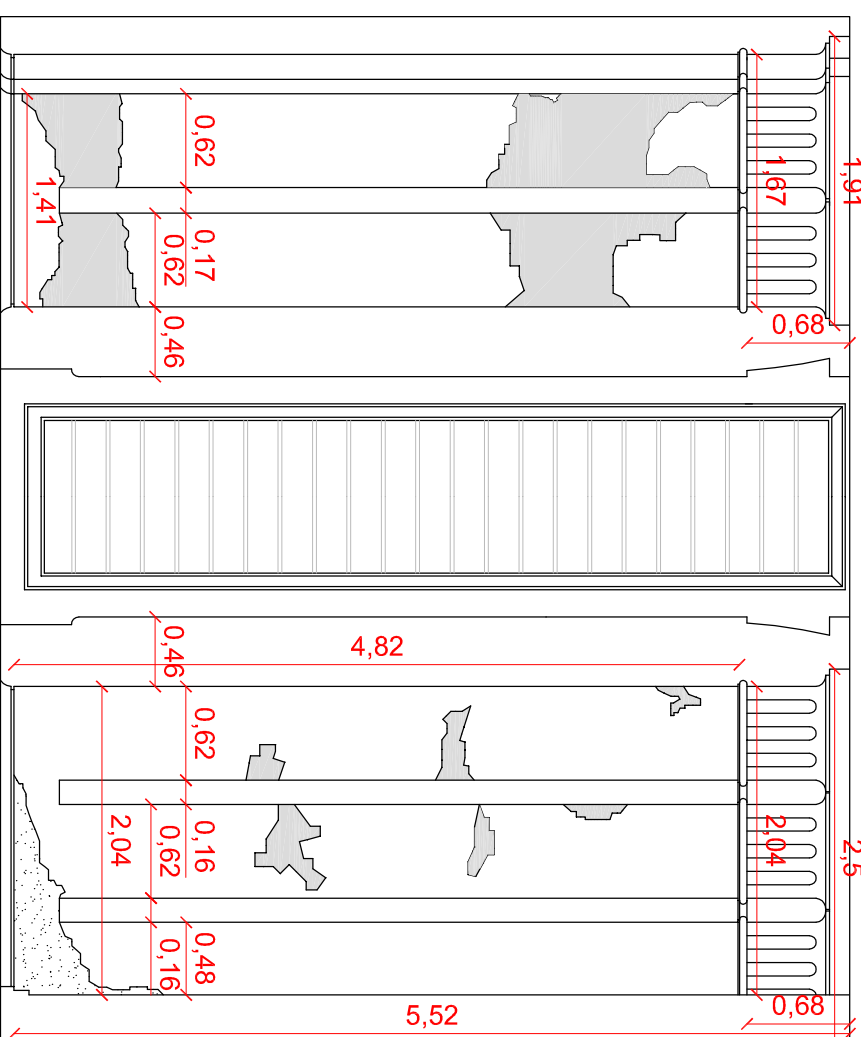
## Rilievo geometrico e materico

- a** Intonaco umido degradato = mq 0,40
- b** Intonaco degradato = mq 2,02
