MANUTENZIONE STRAORDINARIA  
PALAZZO MEZZABARBA (Cod. int. 159)

## PROGETTO ESECUTIVO

**RIPRESE FOTOGRAFICHE DI DETTAGLIO  
RILIEVO GEOMETRICO E MATERICO  
ANALISI DEL DEGRADO  
DESCRIZIONE INTERVENTO DI RISANAMENTO**

Facciata Laterale :  
Cornicione di coronamento e rilievi sottostanti

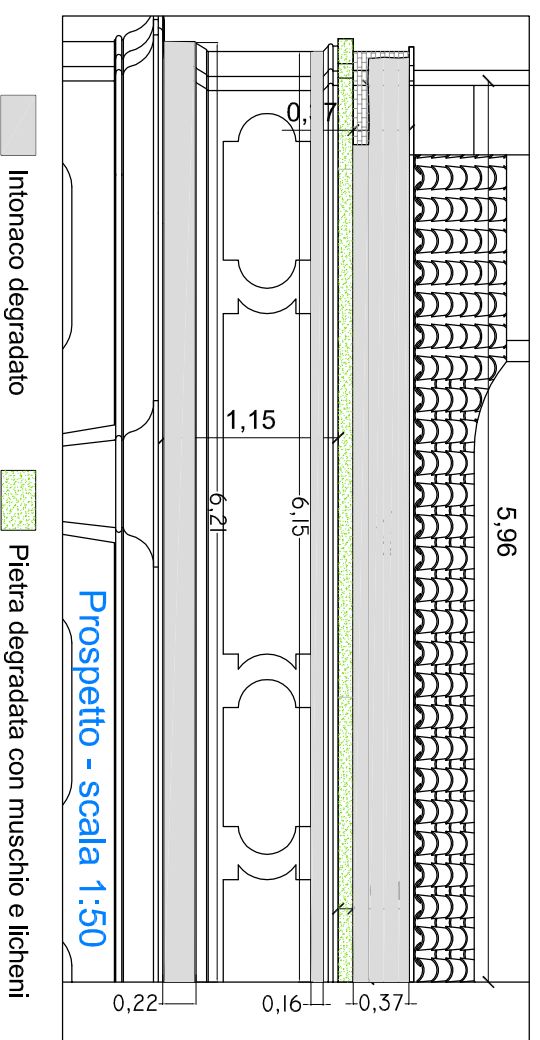
## Rilievo geometrico e materico

Copertina e basamento muretto in beola  
Muretto superiore e muro di coronamento  
in mattoni pieni ed intonaco a calce

Copertina superiore in beola = lunghezza  
ml. 5,96 + risvolto dx circa ml. 1,00;  
larghezza circa ml. 0,50  
Muretto superiore = ml. 5,91 + risvolto  
dx circa ml. 1,00 h. ml. 0,37  
Base muretto in pietra naturale = ml. 5,96+  
risvolto circa ml. 1,00 sviluppo in vista  
circa ml. 0,25  
Muro di coronamento con parti di  
superfici ribassate e sagomate.  
Lunghezza ml. 5,91 sviluppo in altezza  
circa ml. 1,25

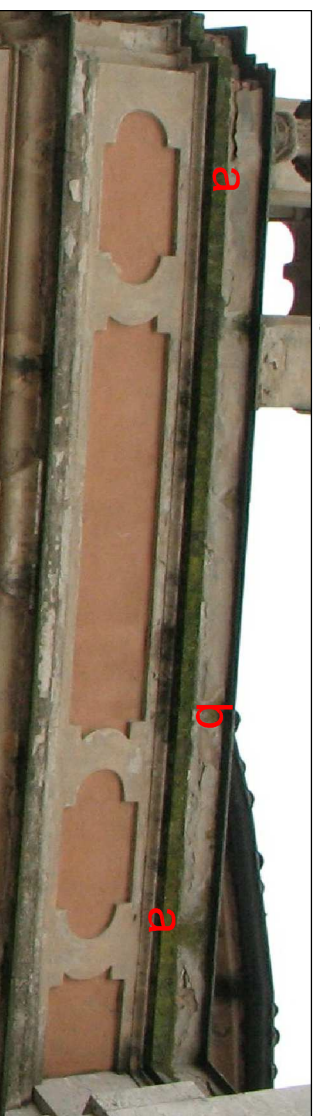
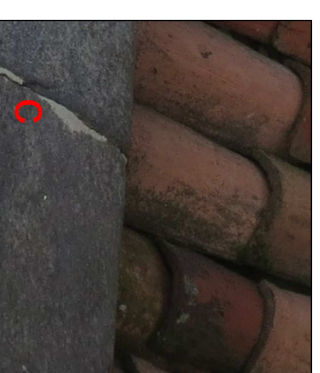
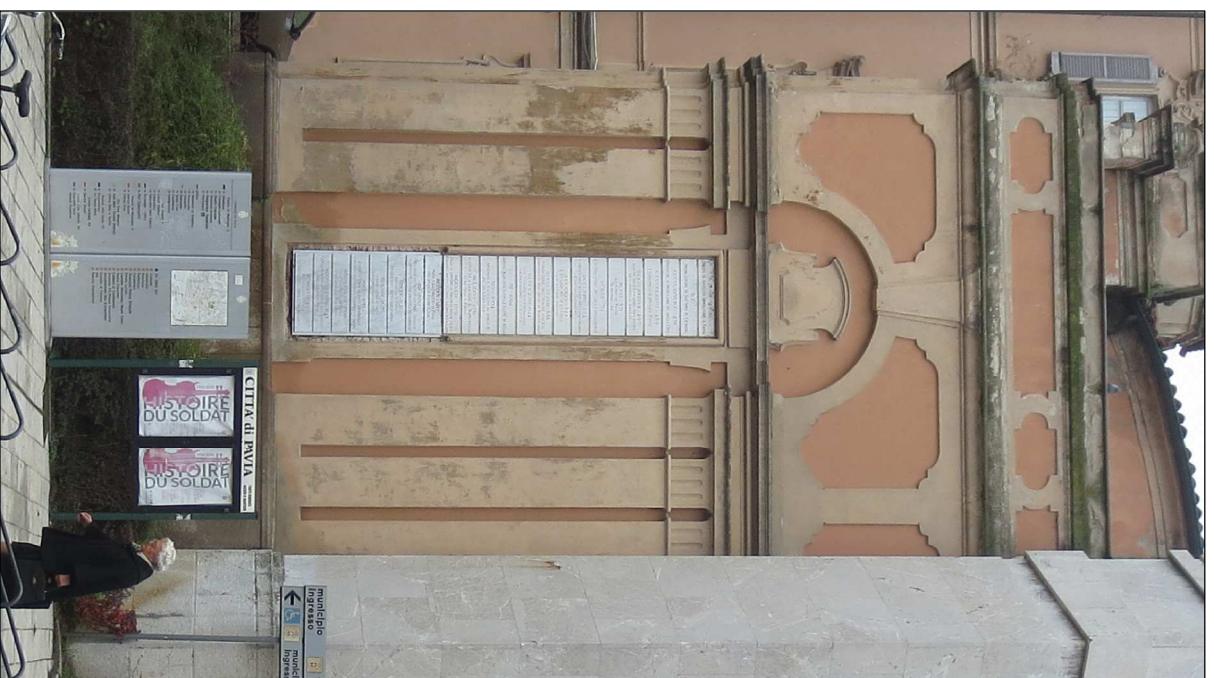
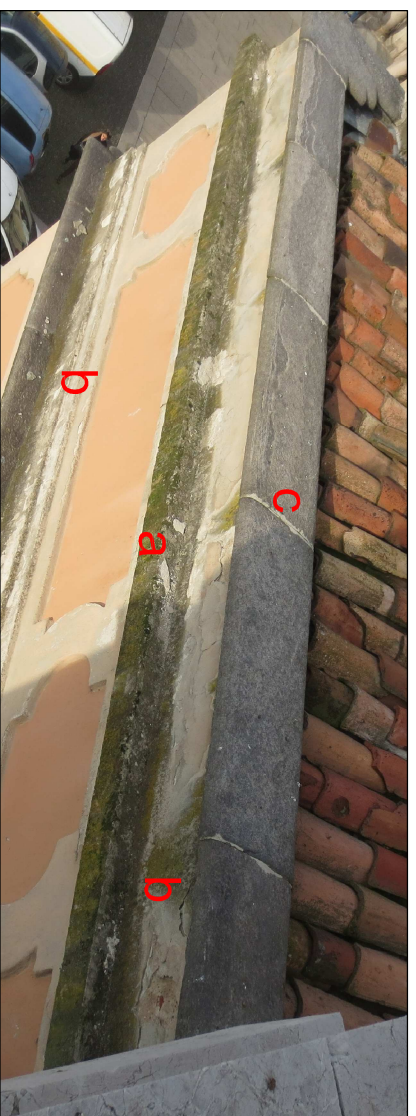
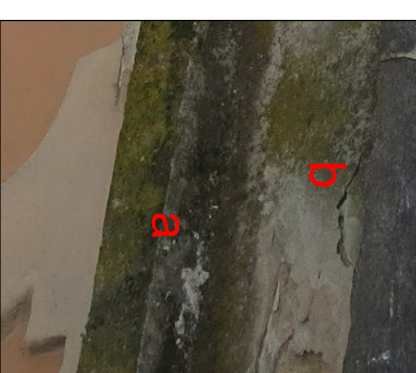
## Rilievo fotografico: particolari

- 6 - reintegrazione delle parti mancanti di intonaco con malta di calce idraulica (NHL) o bio-calce/TCS.
  - 7 - tinteggiatura a calce ai silossani.
- a** - alterazione di natura biologica delle superfici degli elementi in pietra naturale dovuta al deposito di particolato atmosferico e formazione di muschio e licheni.

**b** - distacco parziale di intonaco e disgregazione superficiale nel muretto superiore e nei fregi del muro di coronamento, con limitata formazione di muschi e licheni.

**c** - sconnessione dei giunti della copertina in pietra.

- 1 - pulitura chimico-fisica delle pietre naturali, mediante uso di spazzole e spugne e mediante impiego di idropulitrice ad acqua calda.
  - 2 - asportazione dello strato della rasatura sovrapposta agli intonaci mediante mezzi meccanici manuali (bisturi, martellina).

- 3 - pulizia degli intonaci con acqua addizionata a Desogen al 5%, satura di bicarbonato di ammonio.
  - 4 - consolidamento corticale degli intonaci decoesi in superficie, previa rimozione dei depositi superficiali mediante applicazione di prodotti a base di eteri etilici dell'acido silico.

- 5 - consolidamento di intonaci in profondità in zone di distacco mediante aspirazione delle polveri, lavaggio e iniezione di apposito formulato a base di calce idraulica naturale.
