## MANUTENZIONE STRAORDINARIA PALAZZO MEZZABARBA (Cod. int. 159)

### PROGETTO ESECUTIVO

**RIPRESE FOTOGRAFICHE DI DETTAGLIO  
RILIEVO GEOMETRICO E MATERICO  
ANALISI DEL DEGRADO  
DESCRIZIONE INTERVENTO DI RISANAMENTO**

Facciata Principale: Finestre piano Terra

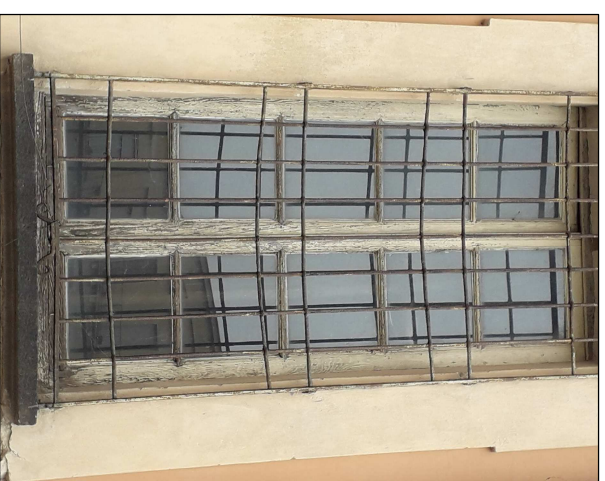
### Foto d'insieme

- a** - Deterioramento dello strato protettivo della vernice.
- b** - I telai delle ante presentano lacune e sconnessioni.
- c** - Lo stucco di fissaggio delle specchiature dei vetri risulta deteriorato o mancante.

- 1** - Carteggiatura degli strati di pittura, lavaggio con acqua e solvente. Consolidamento e reintegrazione delle lacune e rimessa a squadra.
- 2** - Stuccatura delle lacune e delle superfici con polvere di legno e legante naturale. Scartavetratura.
- 3** - Mano di fondo e verniciatura a smalto laccato.
- 4** - Sverniciatura con idoneo solvente delle parti metalliche, ferramenta. Trattamento con convertitore di ruggine.
