# Pavia

## restauro della facciata di palazzo Mezzabarba

## RELAZIONE GENERALE ESECUTIVA

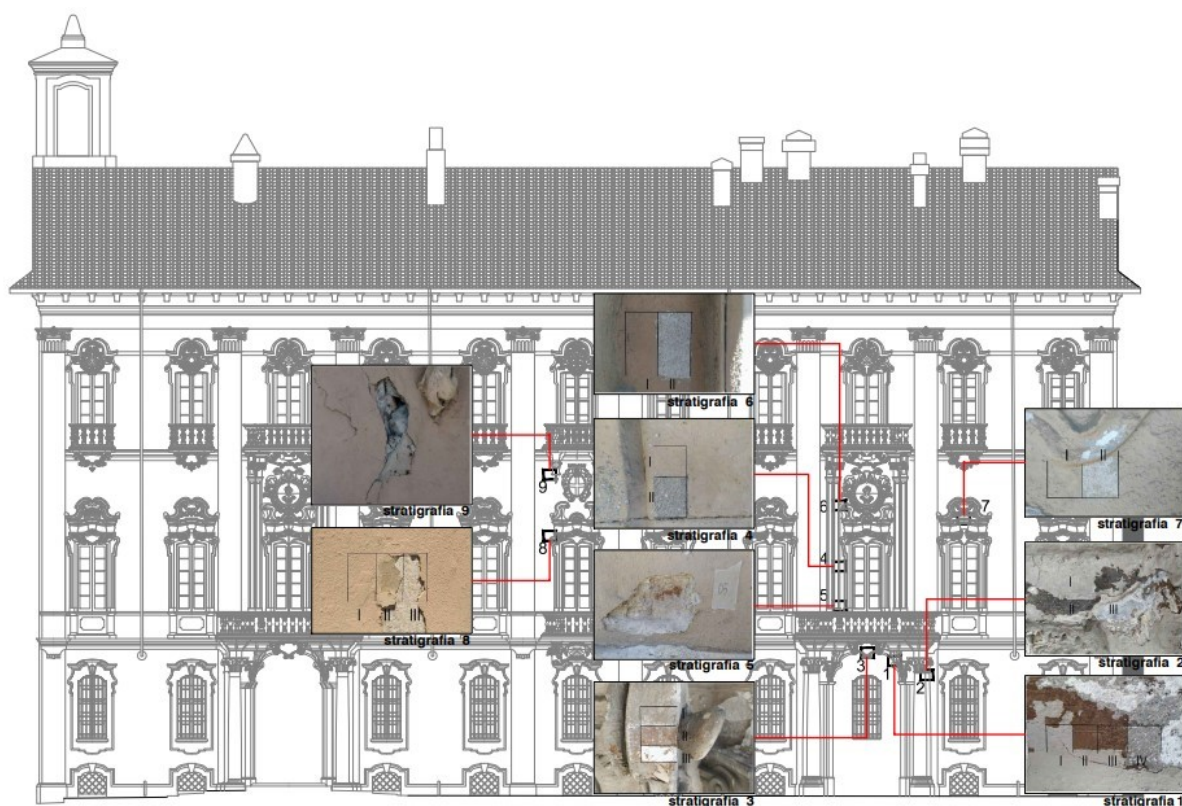
Fronte sud - Stratigrafie

I campioni sono stati effettuati il più possibile in zone al riparo da esposizioni degli agenti atmosferici (es. sotto i balconi )

La presenza di colori sulle facciate indagate, al di sotto del colore attuale, è piuttosto scarsa. A piano terra sono evidenti le tracce di una colorazione marrone effettuata in periodo relativamente recente, trattandosi di un colore steso su base acrilica o siliconica (tassello 1). Una seconda colorazione, antecedente, si trova in più punti a piano terra e compare in un punto specifico al primo piano: si tratta del colore bruno presente nei tasselli 1,2,3,4,8, che si può quindi ipotizzare rivestisse, in un dato periodo storico ( primo '900), parte della facciata. (v.allegata indagine stratigrafica)

Una osservazione attenta ai decori nelle parti meno esposte a dilavamento, sotto ai balconi del primo piano, ha permesso di recuperare quelli che sono probabilmente i colori originali delle decorazioni a rilievo: un beige e un grigio stesi su superficie a marmorino, molto delicati. Appare difficile abbinare questi colori ai toni di marrone e bruno trovati sui decori al piano primo e sulle facciate, è quindi ragionevole ipotizzare che in origine la facciata avesse colori chiari ( grigi e beige) e che i colori bruno e marrone siano frutto di un intervento successivo. Tale ipotesi è supportata dalle immagini storiche reperite.

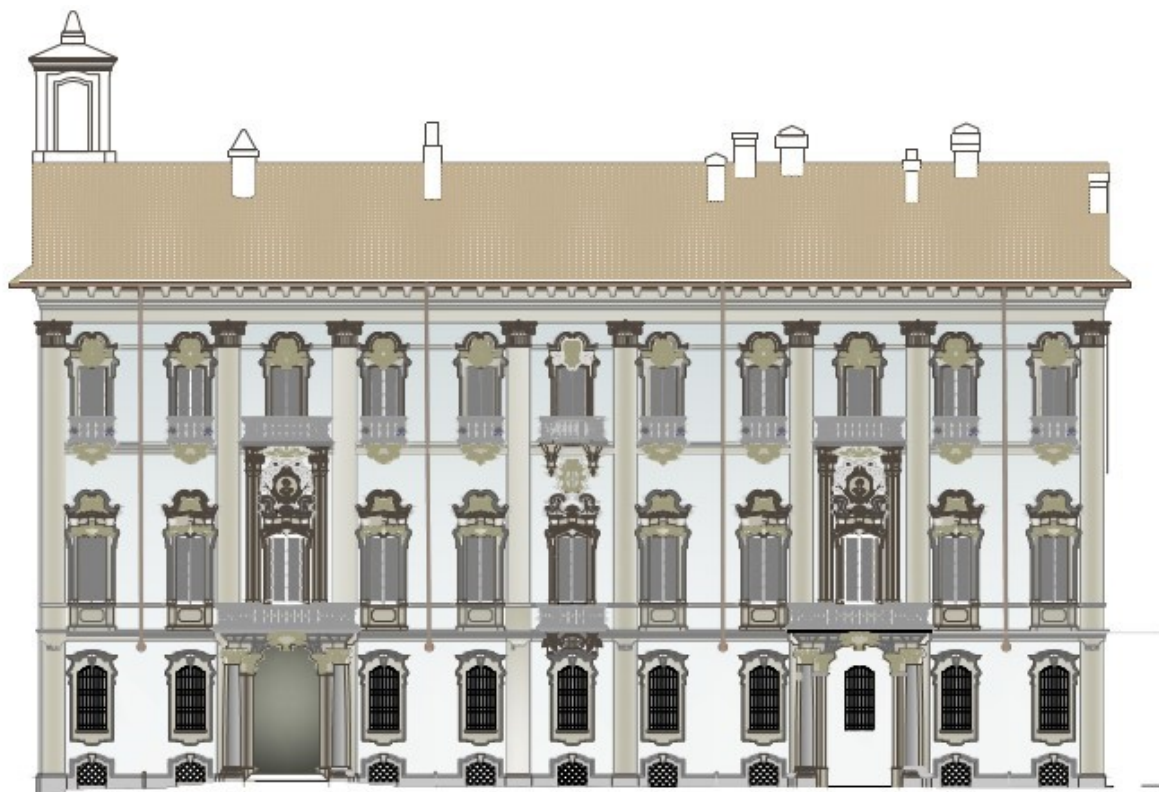
f.3 ) estratto dalla tavola 5 " progetto del colore "

Le prove stratigrafiche effettuate e le evidenti lacune ed esfoliazioni presenti sulla superficie del prospetto sud, hanno permesso di identificare con buona approssimazione, le cromie originarie delle decorazioni in rilievo mentre non hanno dato risultanze sul colore originario dell'intonacatura, in quanto al momento non si sono recuperate tracce dello strato settecentesco. Le immagini storiche e la documentazione fin qui recuperata lasciano pensare che l'impostazione originaria dei colori di facciata avesse toni chiari e, riferendosi alle cromie rintracciate durante l'indagine sui decori, si può immaginare una composizione di azzurri-grigi e beige dai toni chiari sapientemente utilizzati per dare risalto al prezioso apparato in stile barocchetto. E'pertanto che si propone una scelta progettuale cromatica che, in linea con i principi suddetti, utilizzi grigi-azzurri e beige dai toni luminosi sfumando il colore con lavorazioni a velatura per lo strato finale. L'uso previsto di pitture al silicato di potassio prevede una preparazione molto accurata del supporto, soprattutto in considerazione della presenza della pittura acrilica utilizzata nel rifacimento degli anni settanta. Pertanto sarà necessario, oltre a rimuovere il più possibile lo strato pittorico esistente, rendere il supporto esente da polvere e eventuali irregolarità grossolane dovranno essere stuccate. Sarà inoltre opportuno stendere un prodotto riempitivo ai silicati con additivazione organica inferiore al 5% ( tipo KEIM Contact-Plus o similari) prima di eseguire il ciclo di pitturazione che si prevede con tinte rappresentate nella tavola di progetto indicativamente individuate dalla cartella colori allegata (azienda Caparol).
