Pavia

## **PALAZZO MEZZABARBA**

### **EFFETTUAZIONE DI TASSELLI STRATIGRAFICI** **Relazione tecnica**

## Esecuzione di tasselli stratigrafici

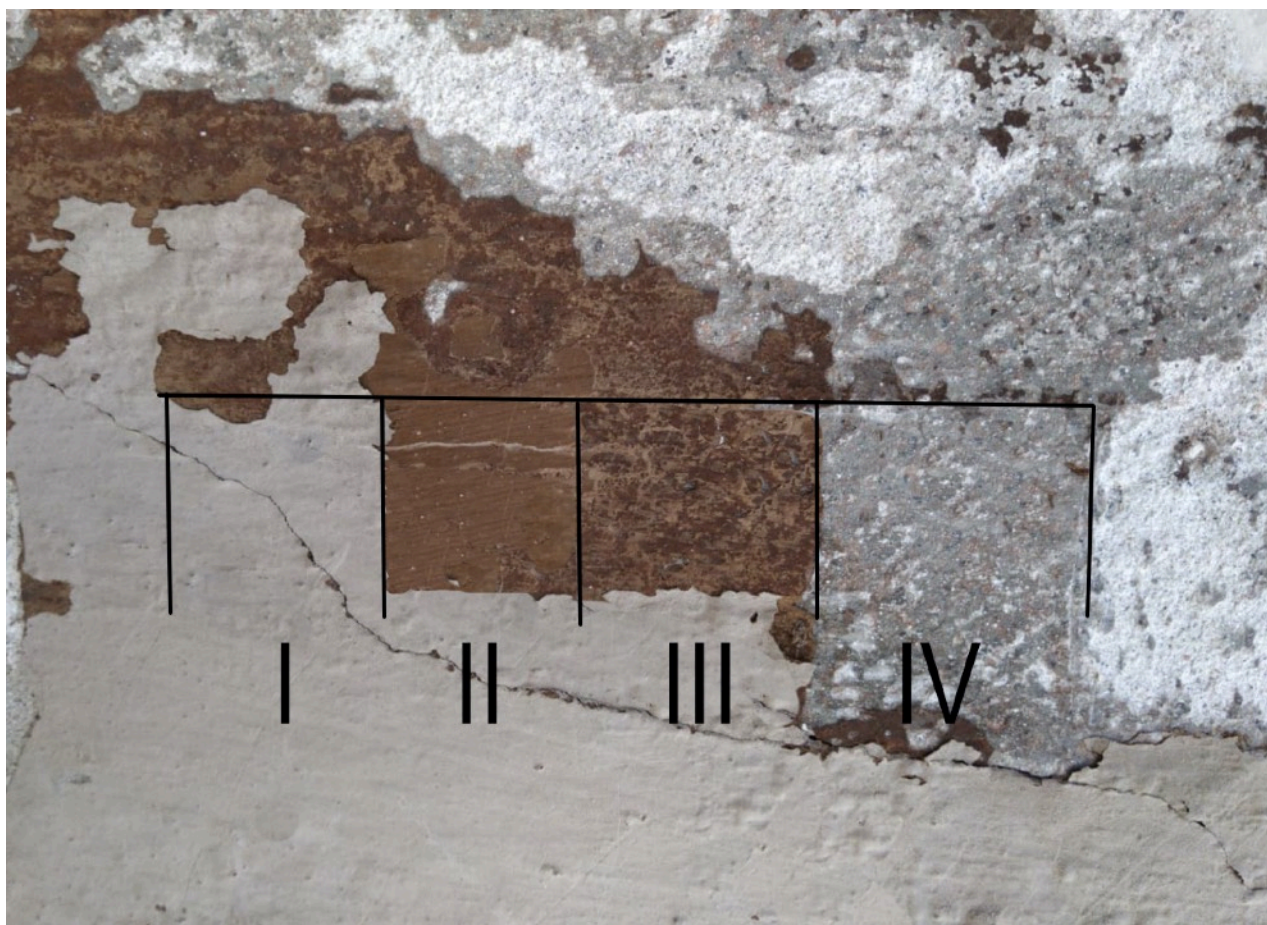
## Tassello 1

Posizione: Mensola sotto balcone destro piano primo

Il campione è stato effettuato su una mensola in granito, rivestita da un sottile strato di intonaco, sotto al balcone a piano terra. La posizione è al riparo da esposizione agli agenti atmosferici.

I - Stato di fatto, pittura acrilica attualmente a vista

II - strato di colore *marrone*, matrice acrilica o siliconica, spessore 1 mm, pessimo stato di conservazione

III - strato di colore *bruno*, di difficile recupero, spessore 1 mm

IV - strato di colore *grigio*, spessore 1 mm, probabile legante a calce, steso su intonachino a calce

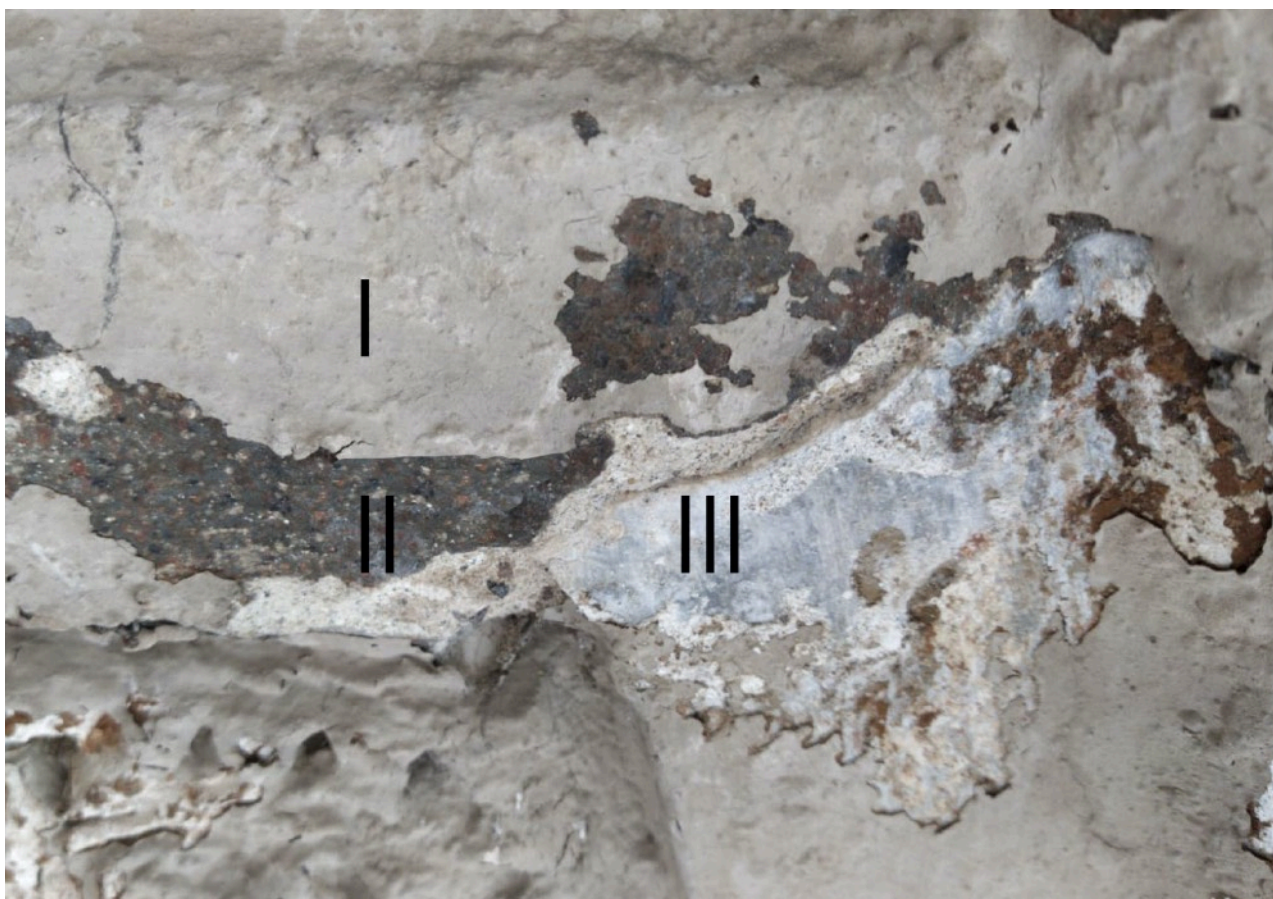
## Tassello 2

Posizione: decorazione a stucco sotto balcone destro, piano primo

Il campione è stato effettuato sul decoro sotto al balcone .La posizione è al riparo da esposizione agli agenti atmosferici. Cornice esterna dello stucco.

I - Stato di fatto, pittura acrilica attualmente a vista

II - strato di colore *bruno*, discreto stato di conservazione, spessore 1 mm

III - strato di *marmorino grigio*, spessore 2 mm, a calce, steso su intonachino con inerte estremamente fine a base di calce

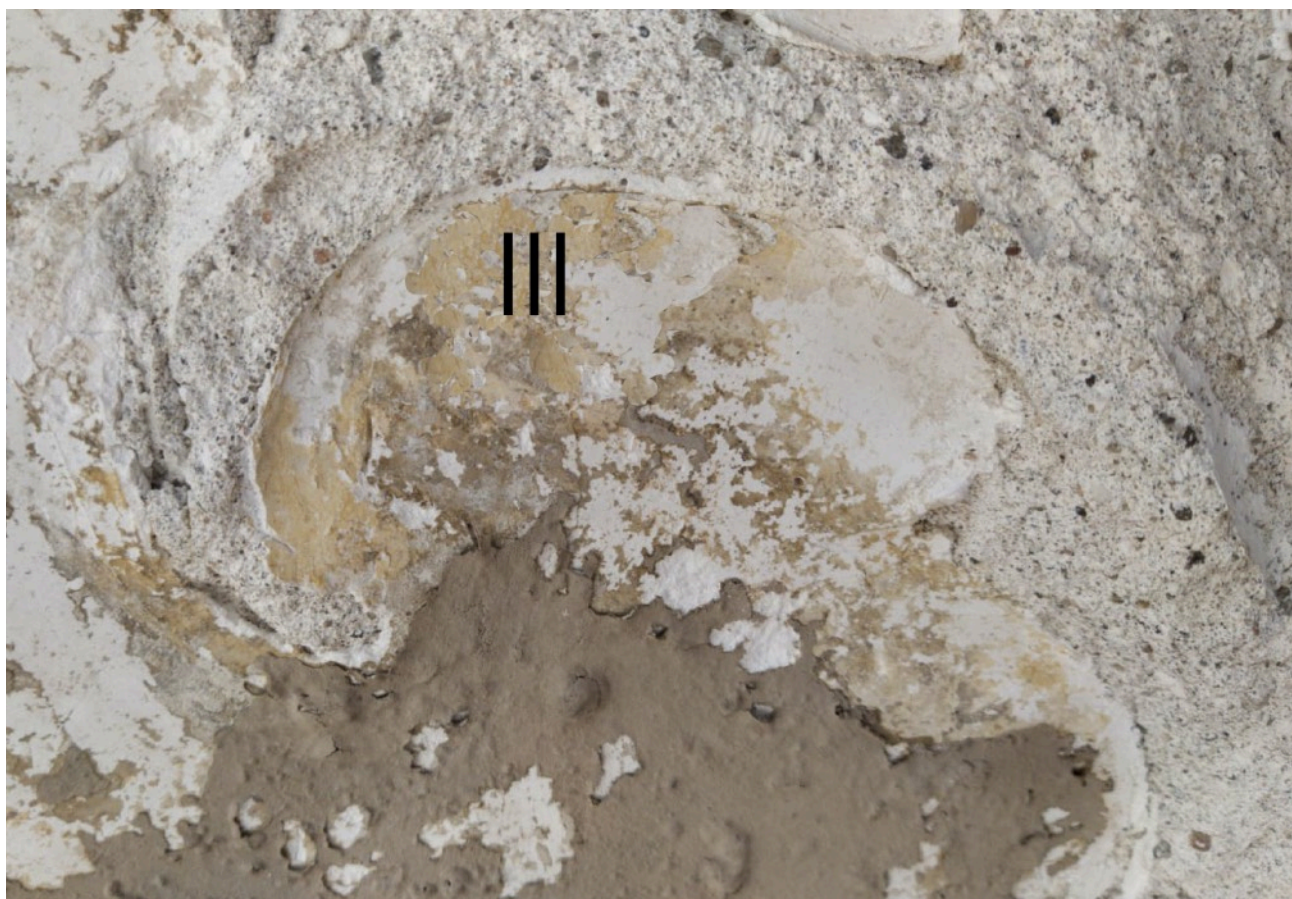
## Tassello 2 bis

Posizione: decorazione a stucco sotto balcone destro, piano primo

Il campione è stato effettuato sul decoro sotto al balcone .La posizione è al riparo da esposizione agli agenti atmosferici. voluta deteriorata realizzata a stucco. Segue la stessa stratigrafia del tassello 2, ma emerge un colore beige al posto del grigio, probabilmente originale.

III - strato di *marmorino* beige, spessore 2 mm, a calce, steso su intonachino con inerte grossolano a base di calce

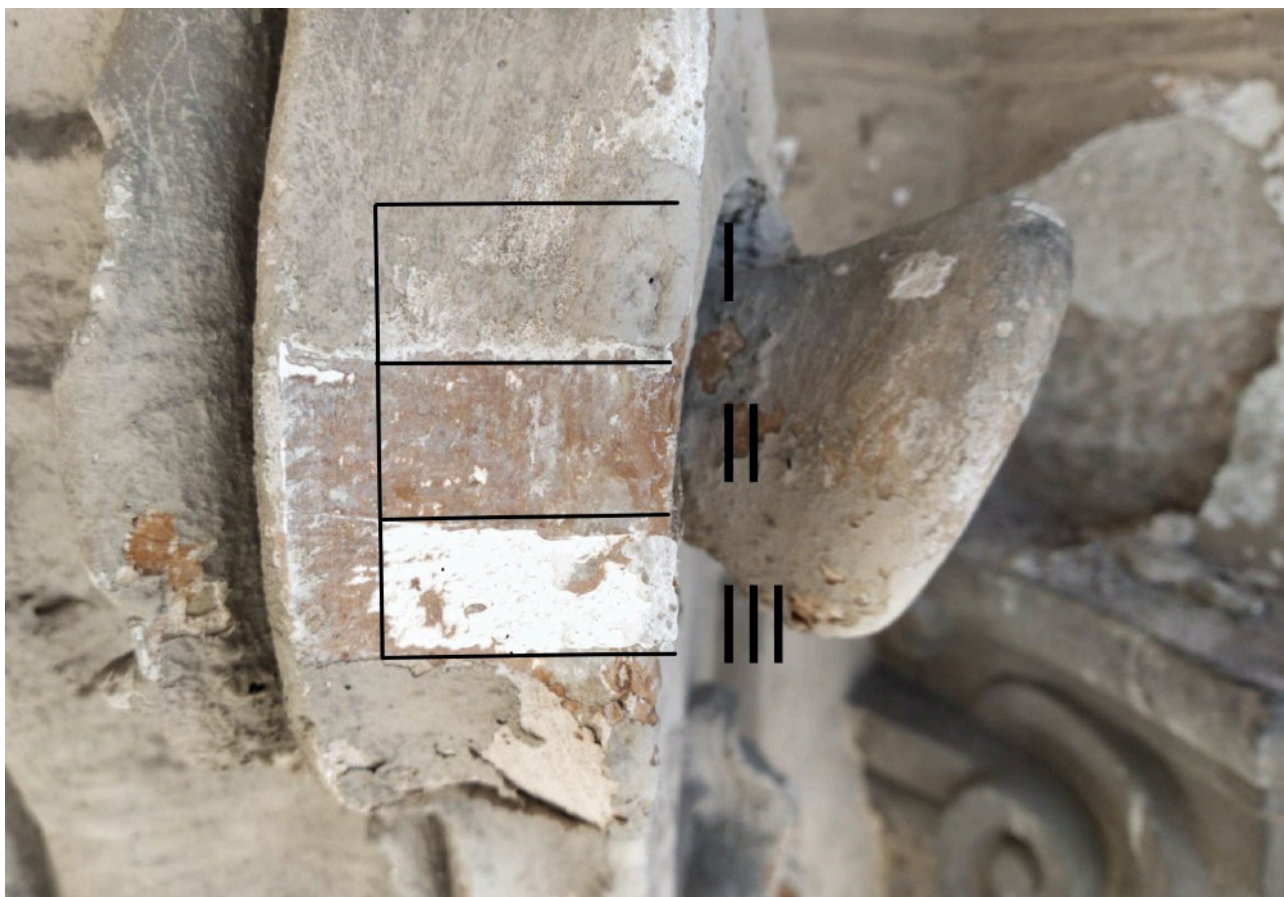
### Tassello 3

Posizione: decorazione a stucco sotto balcone destro, piano primo

Il campione è stato effettuato sul decoro sotto al balcone .La posizione è al riparo da esposizione agli agenti atmosferici. Ricciolo del capitello nella parte sinistra del decoro.

I - Stato di fatto, pittura acrilica attualmente a vista

II - strato di colore *bruno*, discreto stato di conservazione, spessore 1 mm

III -preparazione a calce, marmorino, parzialmente degradata, spessore 2 mm,a calce, steso su stucco a calce.

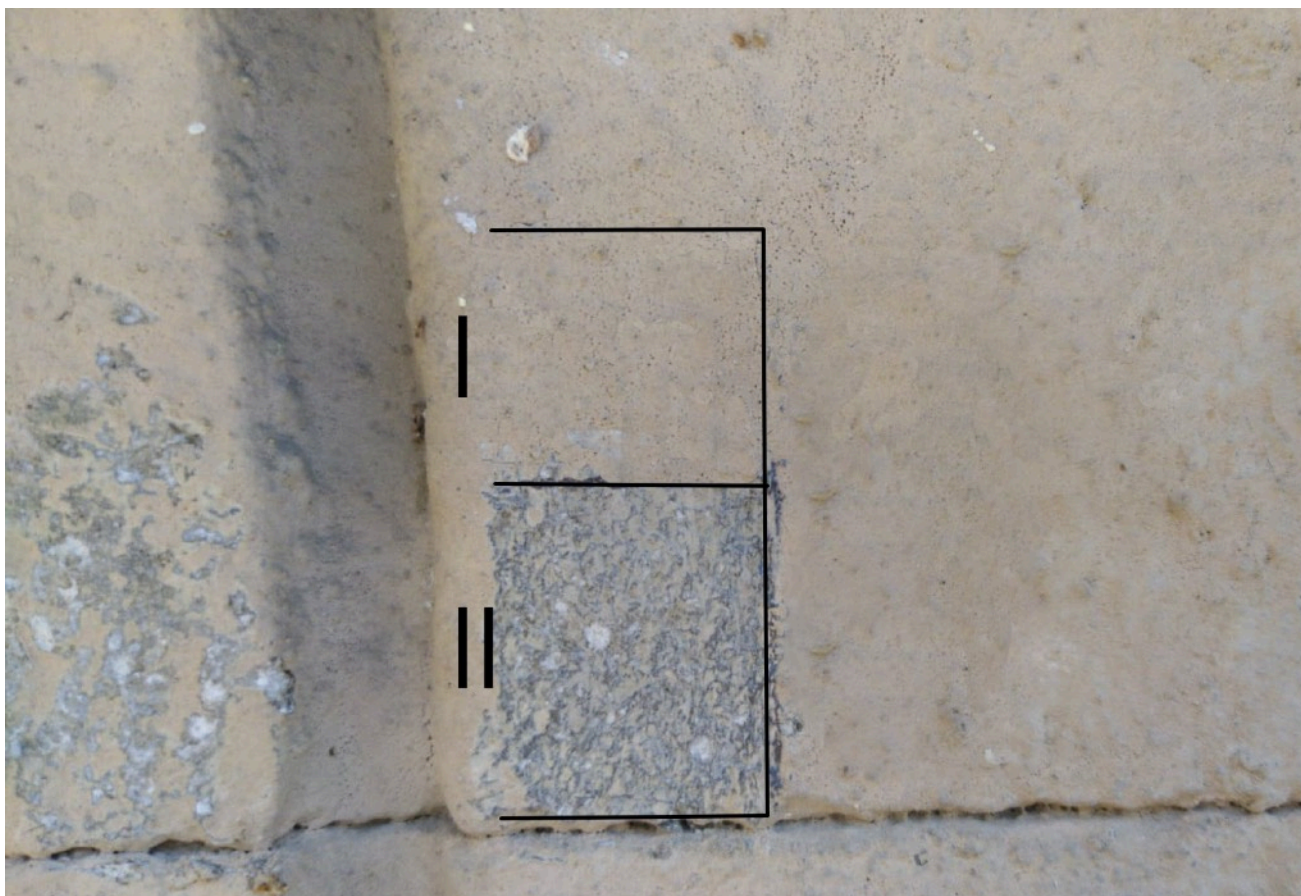
#### Tassello 4

Posizione: cornice porta finestra primo piano, balcone

Il campione è stato effettuato con accesso dal balcone al piano primo.

I - Stato di fatto, pittura acrilica attualmente a vista

II - strato di colore *bruno*, discreto stato di conservazione, spessore 1 mm, steso su cornice in pietra

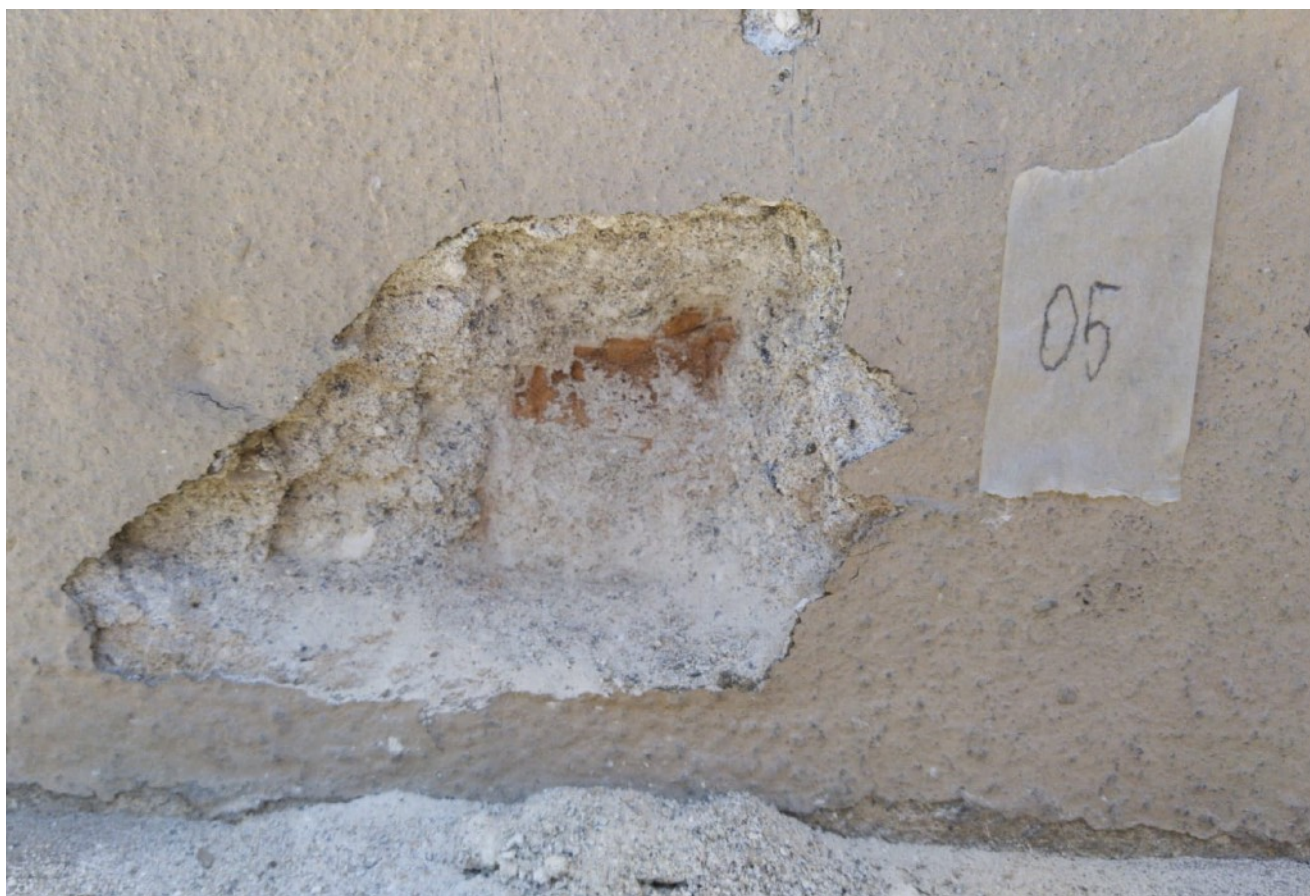
## Tassello 5

Posizione: intonaco lato balcone a piano primo

Il campione è stato effettuato con accesso dal balcone al piano primo.

Strato unico di malta di calce su muratura in mattone, spessore 2 mm, inerte sabbia di fiume diametro massimo 2 mm e legante calce. Discreto stato di conservazione. L'osservazione al microscopio ottico ha confermato la natura del legante calce, data la presenza di piccoli grumi di calce nell'impasto.

Non vi sono altri strati di colore al di fuori di quello visibile.

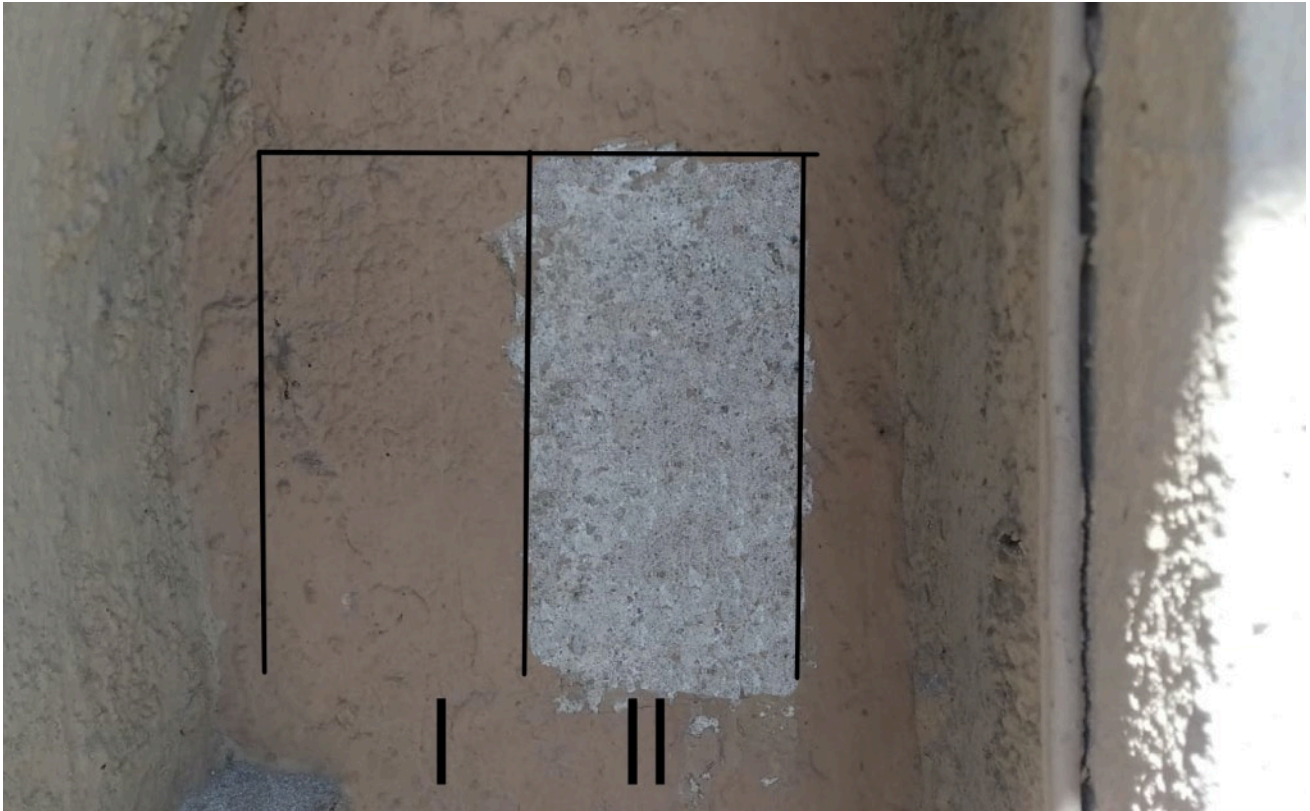
## Tassello 6

Posizione: Stemma sopra balcone lato destro

Il campione è stato effettuato a sinistra dello stemma, sulla muratura, alla ricerca di precedenti colori .La posizione è al riparo da esposizione agli agenti atmosferici.

I - Stato di fatto, pittura acrilica attualmente a vista

II - Strato unico di malta di calce con inerte sabbia di fiume

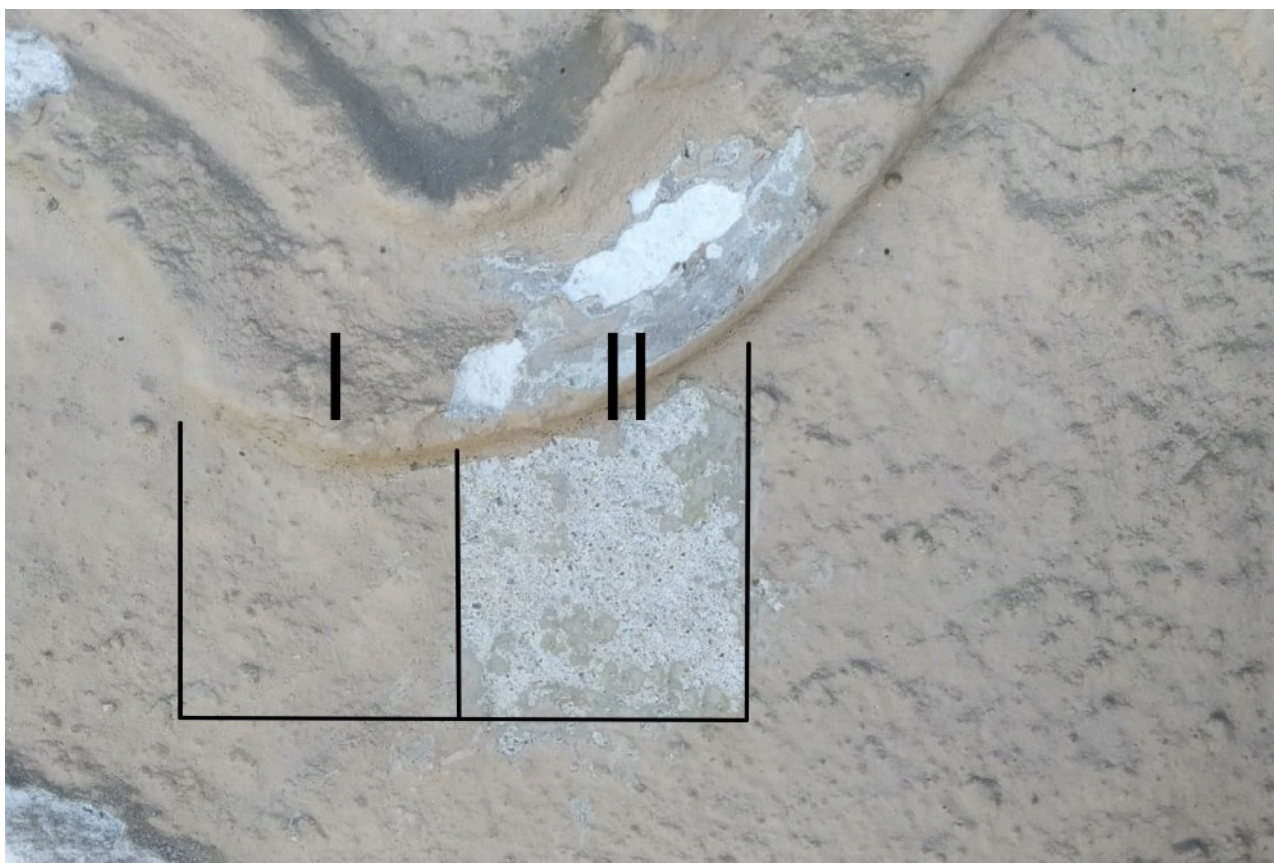
## Tassello 7

Posizione: Decorazione sopra finestra al piano primo

Campione effettuato nella decorazione sopra la finestra, su un decoro a rilievo

I - Stato di fatto, pittura acrilica attualmente a vista

II - parte superiore a rilievo: strato di colore *bruno*, spessore 1 mm. Il colore è presente solo sulle parti di decorazione mentre manca sul fondo. Steso su malta a calce con inerte fine.

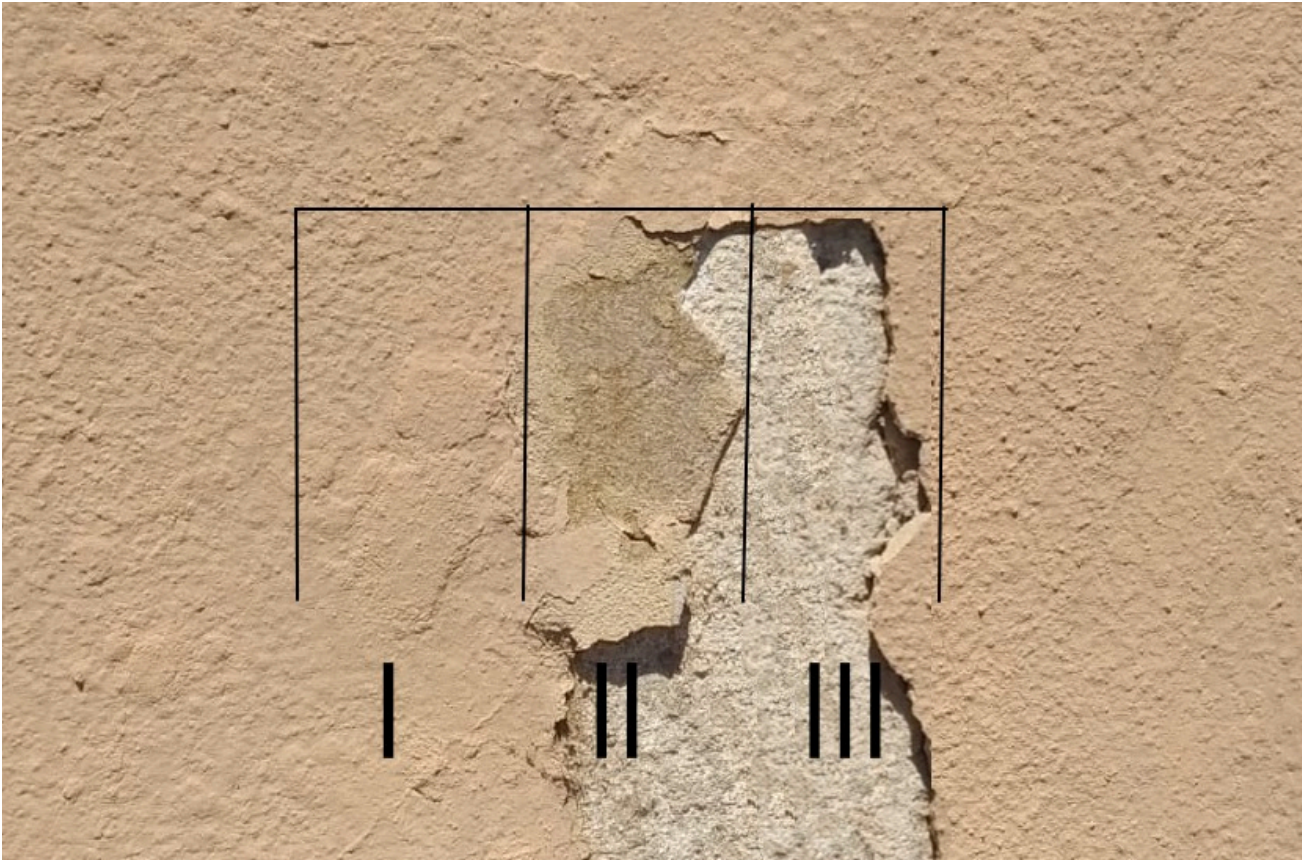
## Tassello 8

Posizione: Parete, sopra finestre del primo piano

La posizione del campione è stata scelta dopo attenta osservazione della facciata per individuare un punto di discontinuità dell'intonaco.

I - Stato di fatto, pittura acrilica attualmente a vista

II - strato di colore *bruno*, spessore 2 mm, steso su intonaco a calce, parzialmente deteriorato.

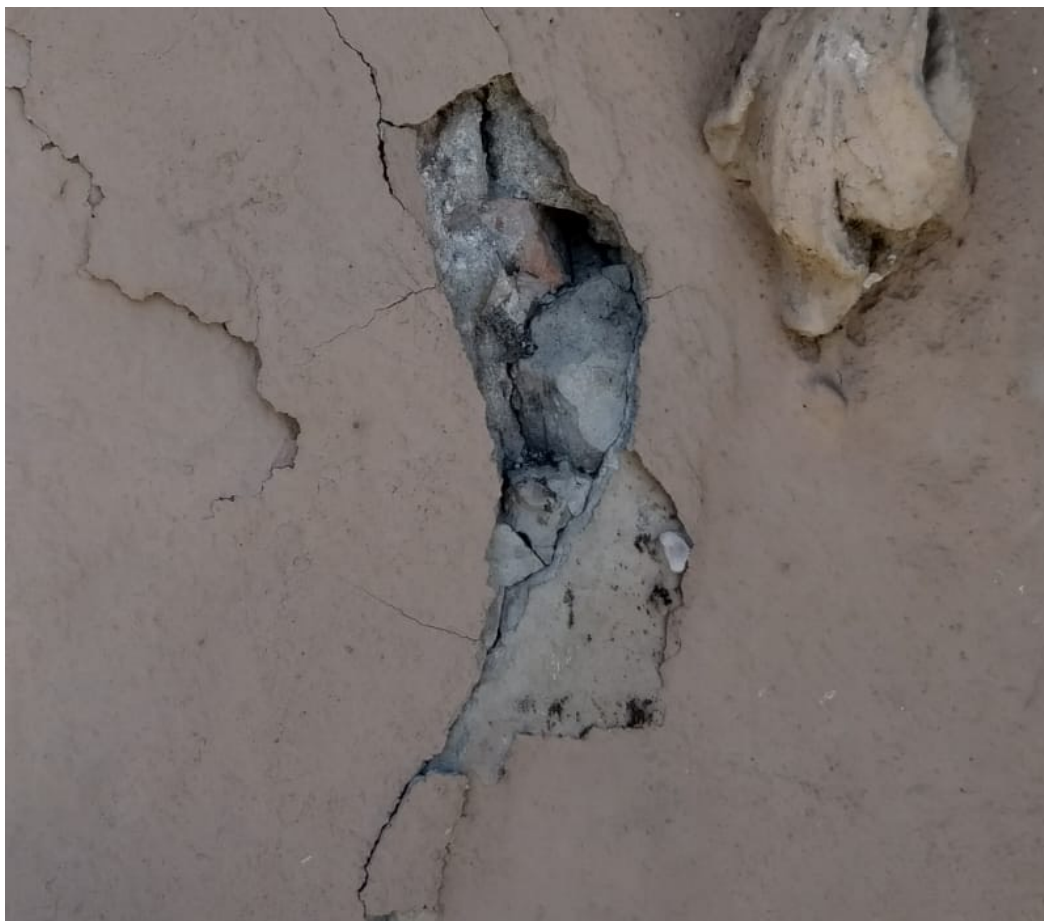
## Tassello 9

Posizione: Parete, lato stemma della città di Pavia

La posizione del campione è stata scelta dopo attenta osservazione della facciata per individuare un punto di discontinuità dell'intonaco.

Evidenza di un punto di contatto tra due intonaci con presenza di una stuccatura con malta cementizia, disgregata e soggetta a distacco. Non vi sono tracce di colorazioni antecedente a quella attuale.
