# Pavia

## restauro della facciata di palazzo Mezzabarba

### Progetto

Andrea Fumagalli Architetto

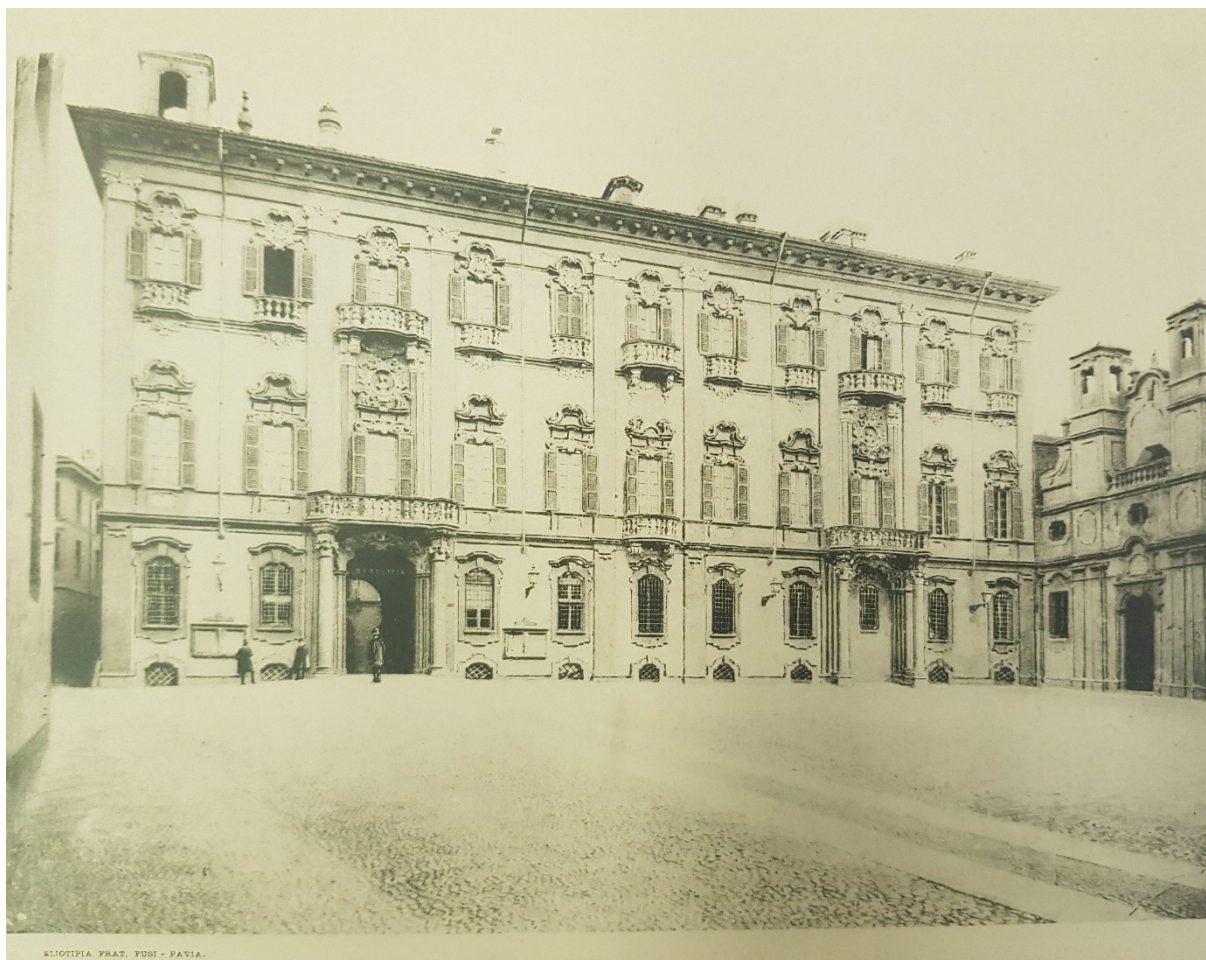
*f.2) eliotipo di fine '800*

Appare qualche documento del periodo in cui l'ultima discendente dei Mezzabarba e l'autorità municipale trattano l'acquisto del palazzo, di conseguenza si eseguono rilievi e stime economiche dell'edificio. Ma è solo nel 1872 (un secolo dopo), quando il conte Vitaliano d'Adda cede la proprietà piena al Comune, che iniziano lavori di adeguamento con probabile coinvolgimento della facciata e che potrebbero aver modificato in superficie, senza rimaneggiamenti della decorazione in rilievo, l'assetto cromatico e l'intensità dei toni con la stesura di nuove colorazioni. A quest'epoca parrebbero infatti risalire le cromie terrose che emergono dagli strati in via di distacco oggi ben evidenti in varie aree della facciata (beige scuro).

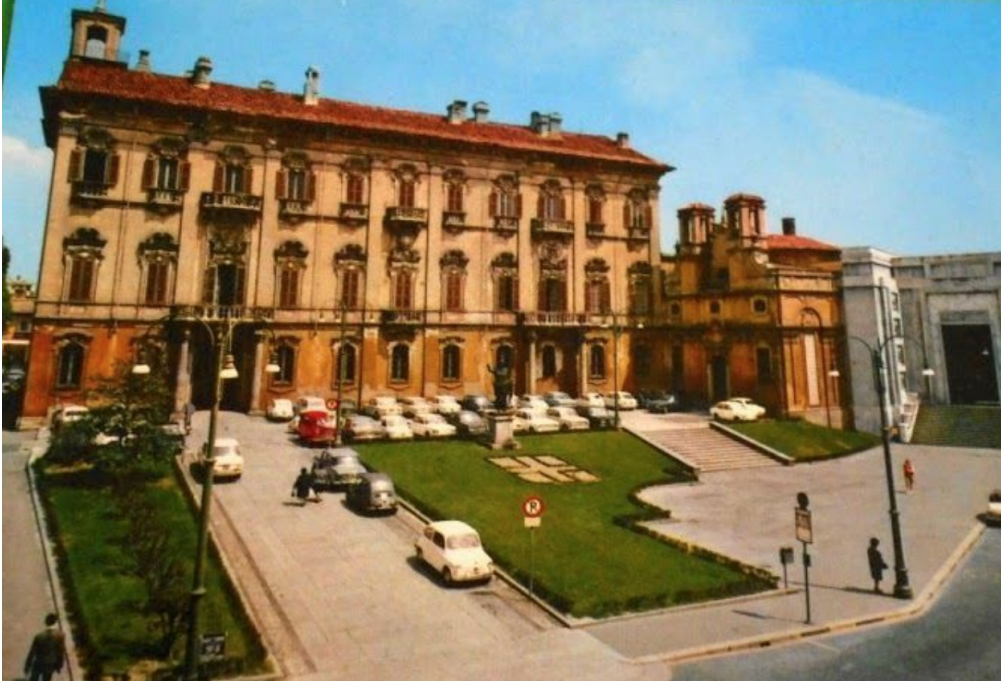
f.4 ) immagine degli anni '60

Nell'immagine successiva si possono notare i colori e lo stato della facciata prima dell'intervento del 1970 , dove risultano colorati in modo indifferenziato rilievi e sfondati e dove il primo ordine in facciata e la chiesetta di San Quirico risultano unificati dal colore terroso tendente al marrone .

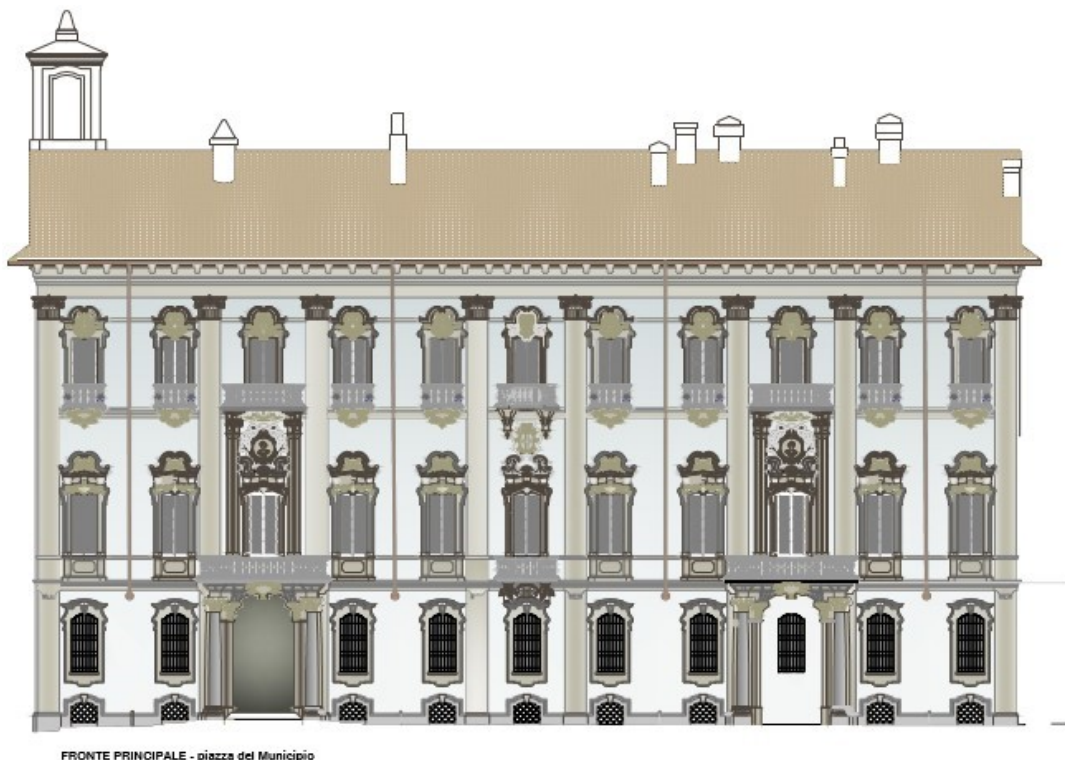
*f.5 ) estratto dalla tavola 5 " progetto del colore "*

Le prove stratigrafiche effettuate e le evidenti lacune ed esfoliazioni presenti sulla superficie del prospetto sud, hanno permesso di identificare con buona approssimazione, le cromie originarie delle decorazioni in rilievo mentre non hanno dato risultanze sul colore originario dell'intonacatura, in quanto al momento non si sono recuperate tracce dello strato settecentesco. Le immagini storiche e la documentazione fin qui recuperata lasciano pensare che l'impostazione originaria dei colori di facciata avesse toni chiari e, riferendosi alle cromie rintracciate durante l'indagine sui decori, si può immaginare una composizione di azzurri-grigi e beige dai toni chiari sapientemente utilizzati per dare risalto al prezioso apparato in stile barocchetto. E' pertanto che si propone una scelta progettuale cromatica che, in linea con i principi suddetti, utilizzi grigi-azzurri e beige dai toni luminosi sfumando il colore con lavorazioni a velatura per lo strato finale. L'uso previsto di pitture al silicato di potassio prevede una preparazione molto accurata del supporto, soprattutto in considerazione della presenza della pittura acrilica utilizzata nel rifacimento degli anni settanta. Pertanto sarà necessario, oltre a rimuovere il più possibile lo strato pittorico esistente, rendere il supporto esente da polvere e eventuali irregolarità grossolane dovranno essere stuccate. Sarà inoltre opportuno stendere un prodotto riempitivo ai silicati con additivazione organica inferiore al 5% ( tipo KEIM Contact-Plus o similari) prima di eseguire il ciclo di pitturazione che si prevede con tinte rappresentate nella tavola di progetto indicativamente individuate dalla cartella colori allegata (azienda Caparol).
