**CAMPANILE DELLA CHIESA CATTEDRALE
DI SANTO STEFANO MARTIRE E SANTA MARIA ASSUNTA
PIAZZA DUOMO N. 11 - 27100 PAVIA (PV)**

INTERVENTI DI MIGLIORAMENTO SISMICO

PROGETTO ESECUTIVO

RELAZIONE GENERALE E TECNICA

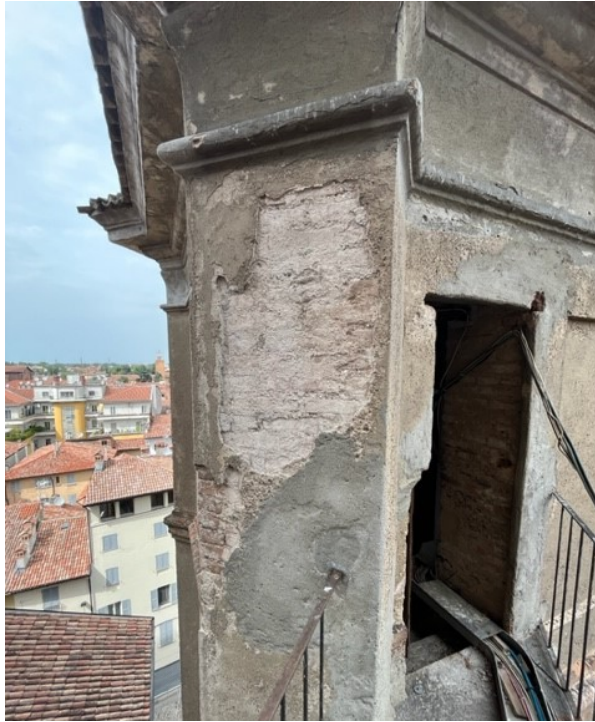
L'intonaco presenta segni di degrado piuttosto diffusi, legati per lo più ad aggressioni dell'ambiente esterno riconducibili principalmente all'azione di dilavamento e ristagno dell'acqua piovana ed all'azione chimica dell'inquinamento urbano. Il ripetersi ciclico del fenomeno ha portato alla

decoesione delle malte ed alla formazione di distacchi dell'intonaco dall'arriccio e di quest'ultimo dalla muratura sottostante.

Fotografia n. 7 Fenomeni di distacco di porzioni significative di intonaco.

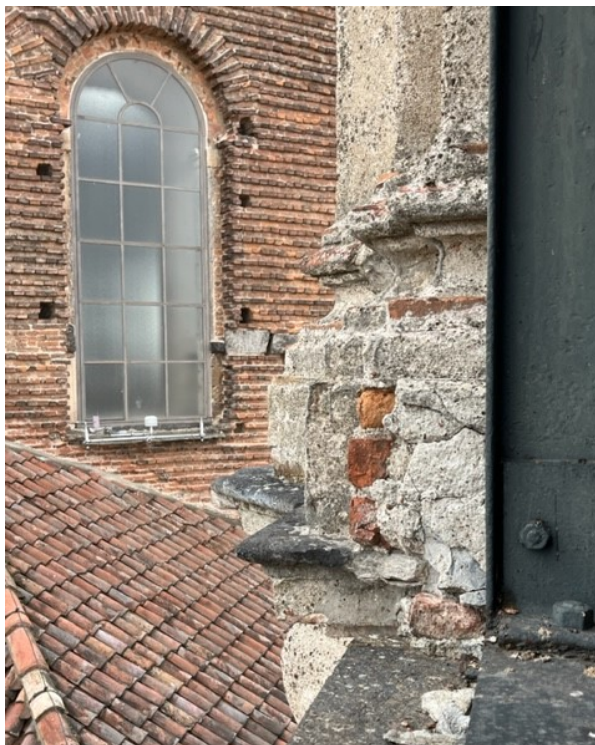
Fotografia n. 8 Dettaglio distacchi di intonaco livello cella campanaria

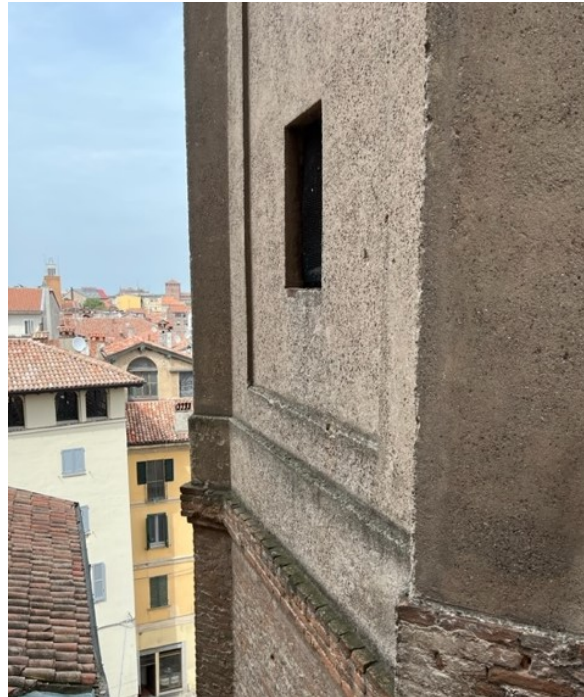
Tutti gli intonaci sono affetti da alterazione cromatica per effetto della luce solare, da patinatura e scolatura, in particolare in prossimità degli elementi sporgenti ove si creano percorsi preferenziali delle acque piovane generati dalla geometria stessa della facciata e da depositi di particolato atmosferico. In molti punti ove manca completamente l'intonaco, il degrado ha intaccato anche il paramento murario sottostante in laterizio.

Fotografia n. 9 Dettaglio dell'intonaco privo ormai della finitura per dilavamento

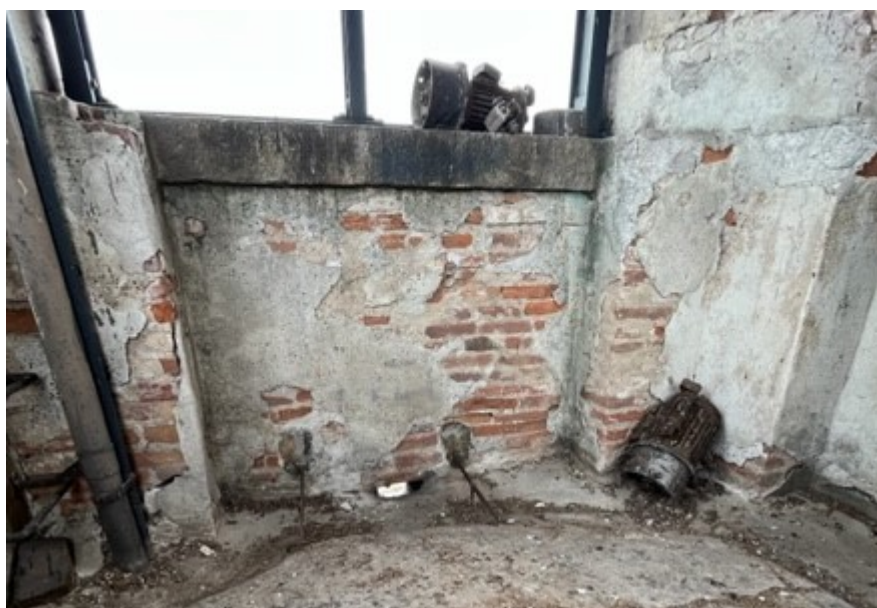
Fotografia n. 10 Dettaglio dell'intonaco distaccato fino al vivo della muratura

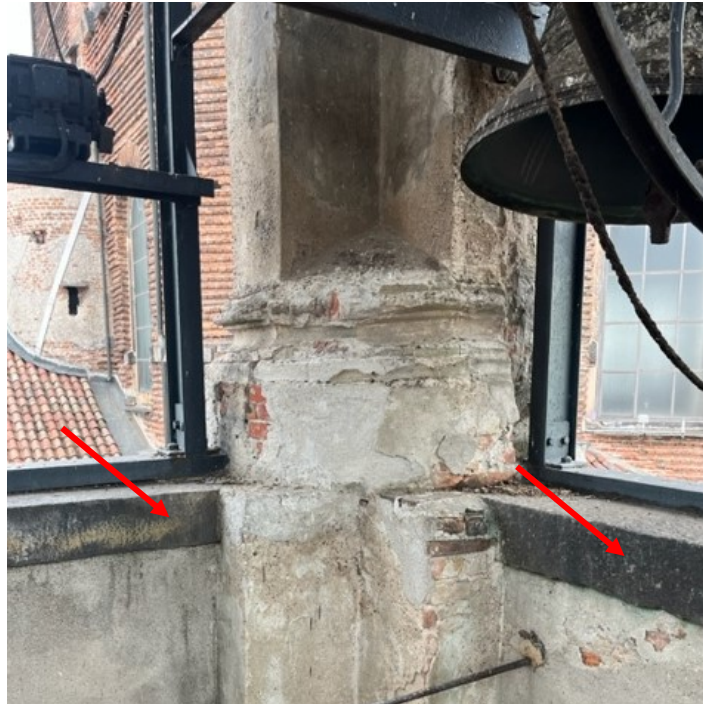
Fotografia n. 11 Dettaglio elementi in pietra interni alla balaustra cella campanaria

Le patologie di degrado evidenziano effetti di variazione cromatica del materiale per il deposito di polveri e fenomeni di scagliatura e micro fessurazioni del materiale legate agli eventi atmosferici.

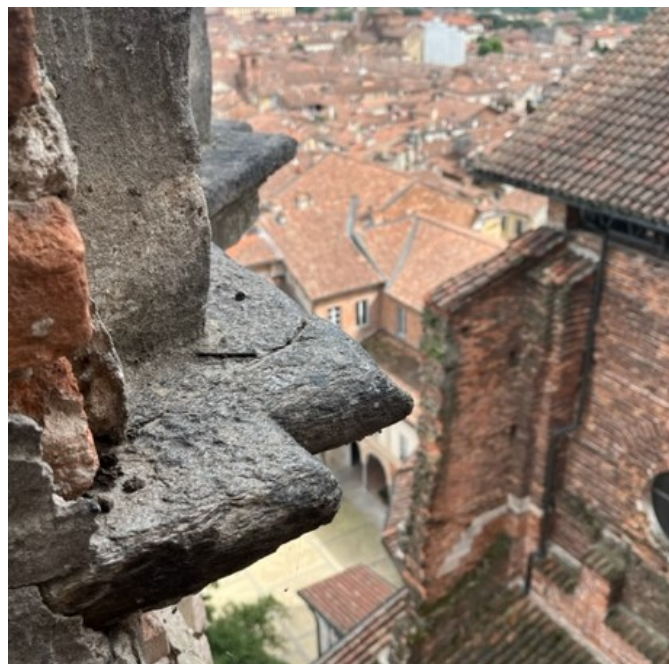
Fotografia n. 12 Dettaglio elementi in pietra esterni alla balaustra cella campanaria

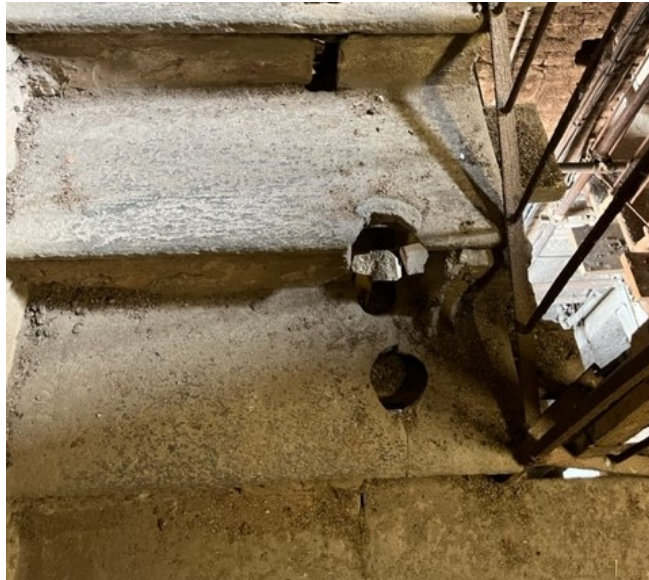
Tali elementi lapidei presentano alcune patologie che vanno dal semplice degrado superficiale dovuto all'usura nel tempo a fenomeni di indebolimento localizzato per la realizzazione di fori e manomissioni varie per l'attuazione di passaggi impiantistici ed infine presentano punti con rotture/mancanze oltre a fenomeni fessurativi come si evince dalle immagini seguenti.

Fotografia n. 13 Vista interna: dettaglio pedate in pietra con fori o rotture

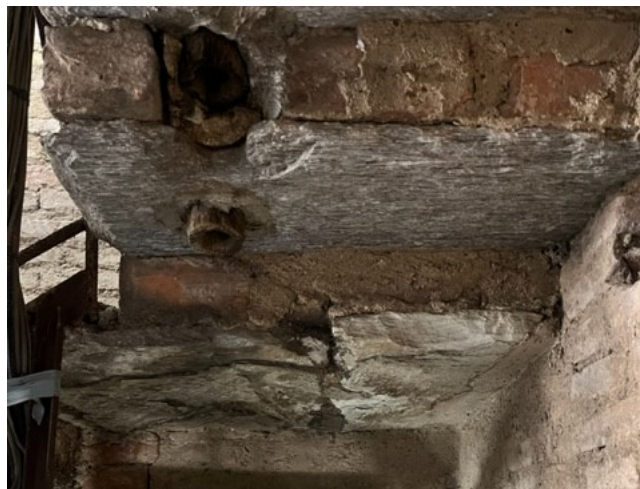
Fotografia n. 14 Vista interna: pedate in pietra fessurate

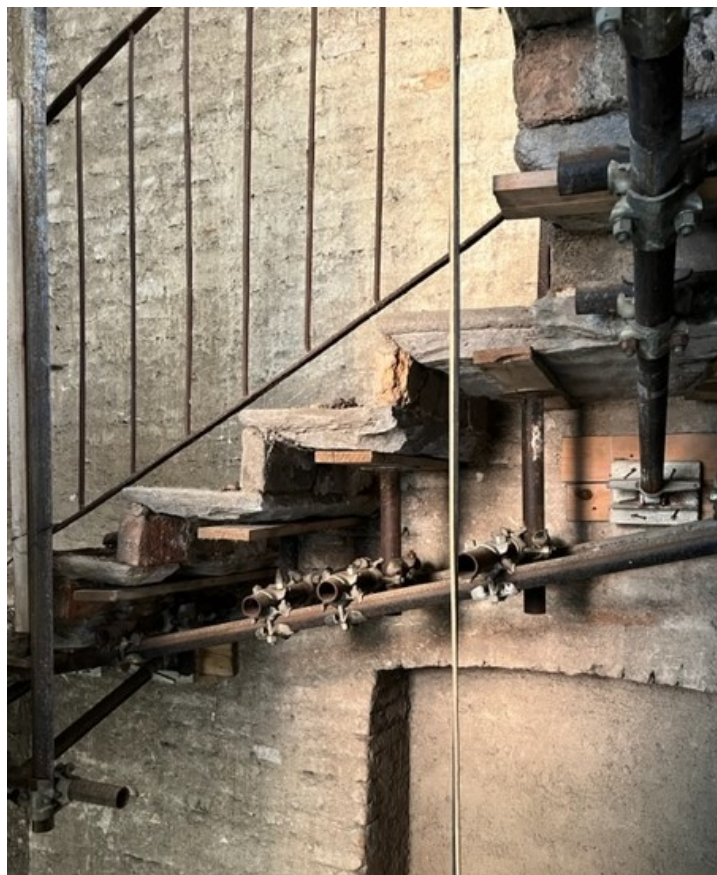
La precarietà della scala ne ha reso necessaria la puntellazione che è stata attuata in passato, subito dopo il crollo della torre civica, ed è stata completata nelle ultime rampe verso la cella, ove mancante, prima dell'attuazione dei rilievi necessari per la stesura del presente progetto.

Fotografia n. 15 Vista interna: scala messa in sicurezza con puntelli metallici

- Rimozione dei profili metallici di consolidamento delle rampe scale verso la cella campanaria, che verranno sostituiti con nuovi profili metallici strutturali adeguati;
- Rimozione delle inferriate e reti di protezione delle finestre per eseguire le opere di consolidamento necessarie;
- Carico, trasporto e smaltimento alle pubbliche discariche dei materiali di risulta

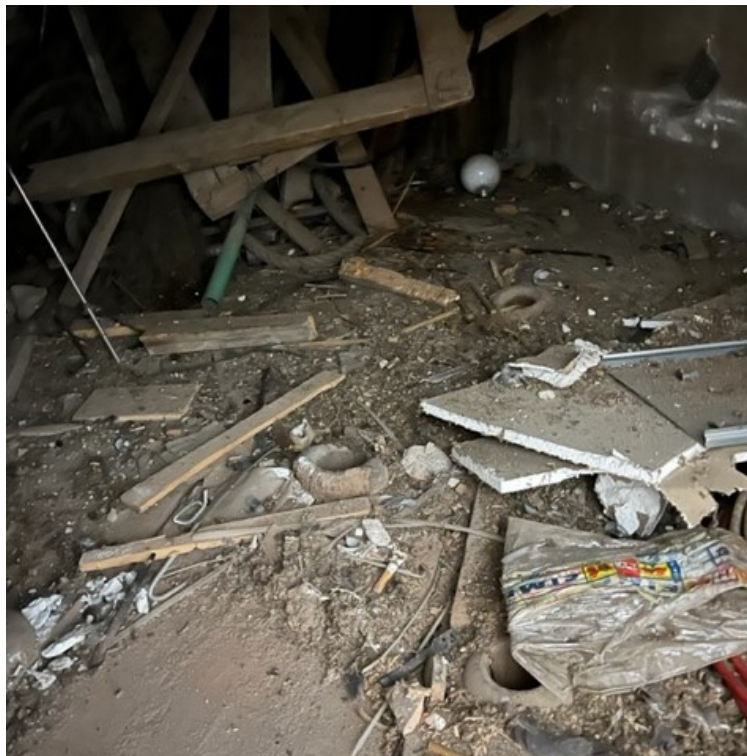
I due solai lignei esistenti in legno non sono puntellati all'intradosso ed essendo ricoperti all'estradosso da guano di piccione e rottami non sono calpestabili in sicurezza non potendo quindi accertarne lo stato di usura.

Tuttavia da un primo esame visivo, tenendo conto anche della vetustà e della mancata manutenzione negli anni, si presume che l'assito e l'orditura secondaria siano in larga parte compromessi, anche l'orditura lignea principale potrebbe avere problemi di resistenza meccanica in quanto anche solo visivamente i solai appaiono deformati; ci si riserva in fase di cantierizzazione, ad avvenuta puntellazione, di attuare ulteriori indagini per acquisire ulteriori dati progettuali

Fig. 17 - Vista interna del campanile: estradosso solaio ligneo a quota 4,55 m

In questa fase, in via prudenziale, si è deciso di prevederne la rimozione e la sostituzione con nuovi solai sempre in legno.

- Demolizione e rimozione dei due solai lignei esistenti che verranno ricostruiti sempre in legno ma con sistemi di ancoraggio alle murature perimetrali che permettano di costituire un diaframma rigido di piano;

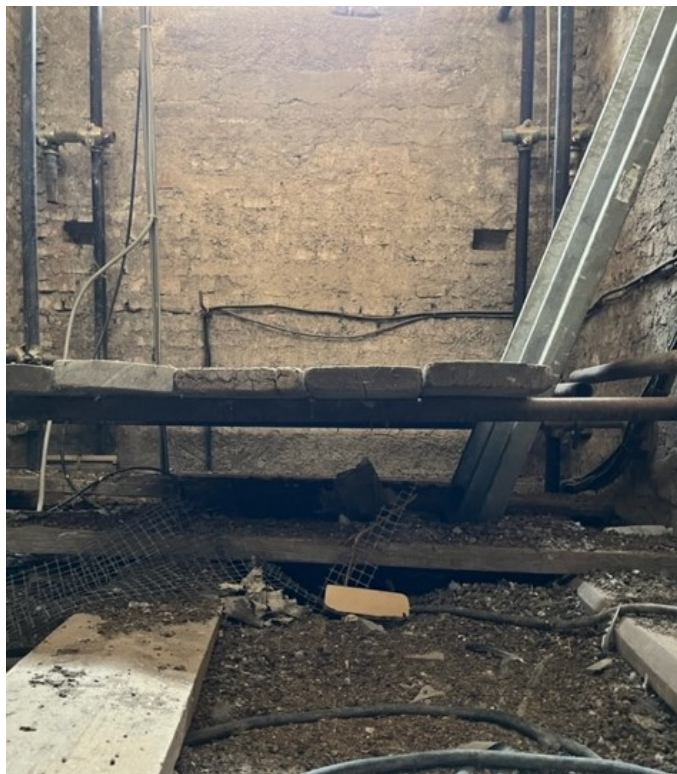
Entrambi gli orizzontamenti versano in pessime condizioni d'uso.

Fig. 18 - Vista interna del campanile: estradosso solai ligneo a quota 16,20 m

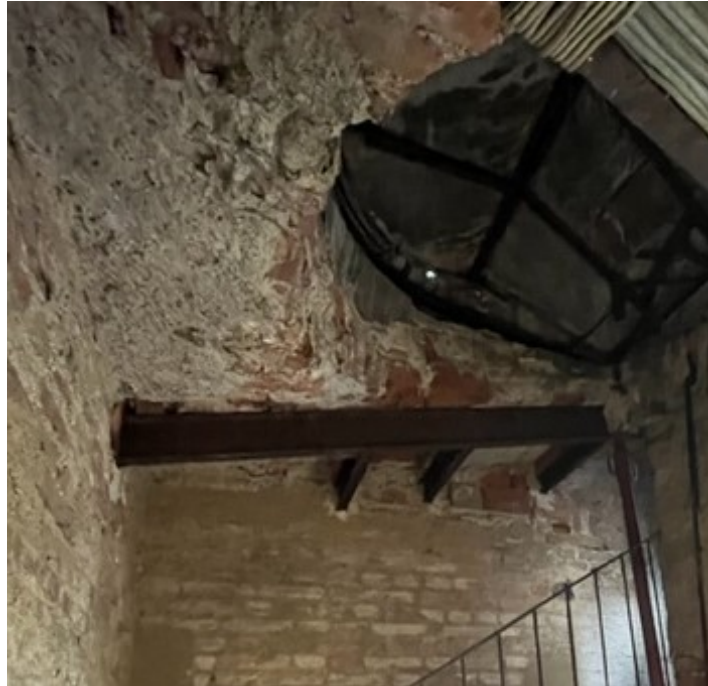
Tutti i suddetti elementi metallici presenti risultano fortemente degradati quindi con ridotta resistenza meccanica, taluni anche rotti quindi ormai privi di funzione strutturale.

Fig. 19 - Vista dei profili metallici posti a consolidamento del solaio cella campanaria

Il progetto prevede la sostituzione di tali profili strutturali con nuovi elementi correttamente dimensionati per reggere i carichi di progetto nel rispetto delle normative vigenti.

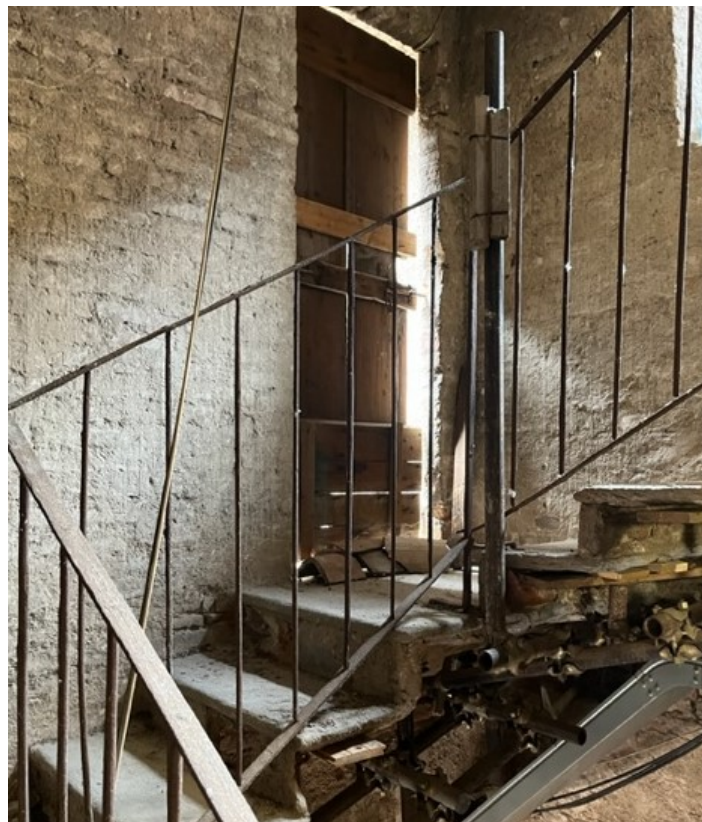
I parapetti della scala interna e dei ballatoi esterni sono in ferro di semplice fattura originariamente verniciato ma che ad oggi ha completamente perso la finitura risultando l'acciaio fortemente ossidato e in più punti deformato, mancano anche alcune borchie in ferro di fissaggio alle pedate della scala pertanto non risulta sufficientemente rigido.

Fig. 20 – Vista del parapetto metallico della scala interna

- Rimozione dei parapetti metallici della scala interna per il successivo rifacimento collegandoli ai profili strutturali sottorampa per una maggiore sicurezza;

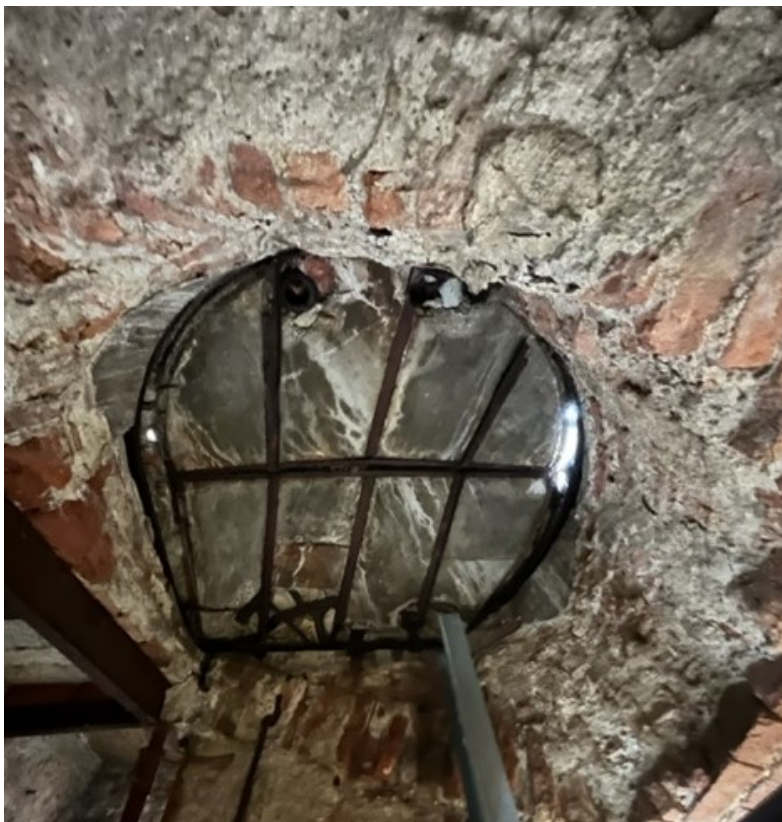
Fig. 21 - Vista della botola cella campanaria chiusa con soletta in putrelle e tevelle in laterizio

- Demolizione e rimozione della soletta di chiusura della botola in cella campanaria, in quanto pericolante, che verrà rifatta sempre con profili metallici e tavelloni con finitura intonacata come l'esistente; verrà anche necessariamente demolita la cappa in calcestruzzo armato soprastante, che costituisce la pavimentazione della cella, anche per poter ripristinare l'impermeabilizzazione sottostante ormai compromessa creando così un massetto delle pendenze adeguato per il convogliamento delle acque meteoriche al di fuori della cella attraverso foro di scolo esistente sul lato est;
