**INTERVENTO DI VALORIZZAZIONE E RIQUALIFICAZIONE DEL
COMPLESSO MONUMENTALE DEL MONASTERO DI SANTA
CLARA, EX CASERMA CALCHI, PER LA CREAZIONE DI UN POLO
CULTURALE, COMMERCIALE E TERZIARIO**

PROGETTO DEFINITIVO

SCHEDE DI INDAGINE - PAVIMENTI E VOLTE

R22

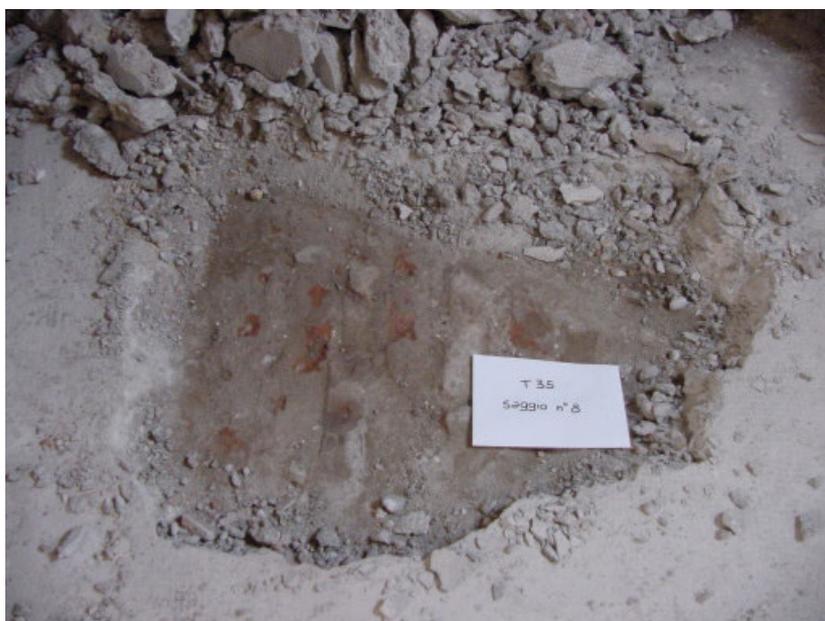
Fig. 2 – Immagine fotografica – luglio 2001.

- a) cappa di calcestruzzo bocciardato direttamente sopra la volta a spessore variabile (spessore minimo di 5 cm in chiave).

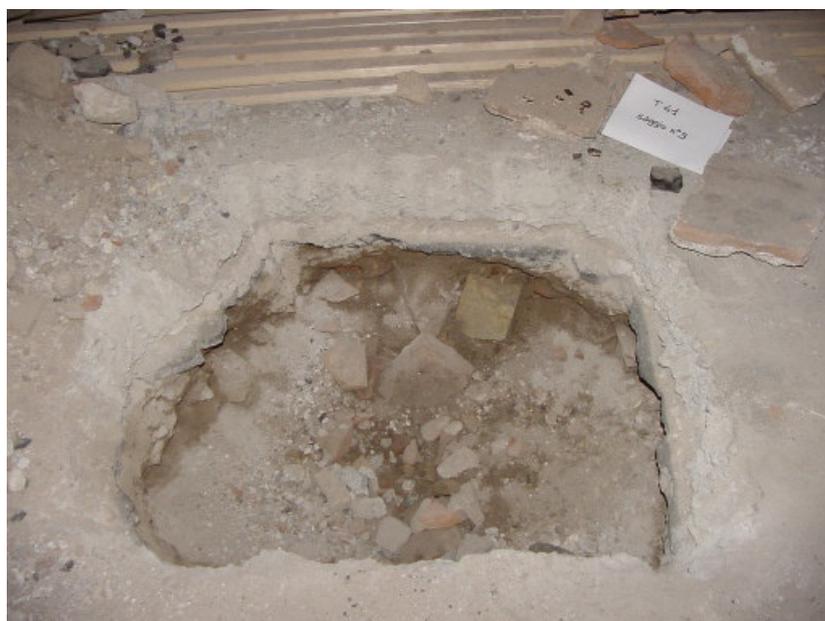
Fig. 2 – Immagine fotografica – luglio 2001.

- a) cappa di calcestruzzo bocciardato di circa 15 cm;

- b) bitume di catrame per 2,5 cm;
- c) riempimento in terra e detriti.

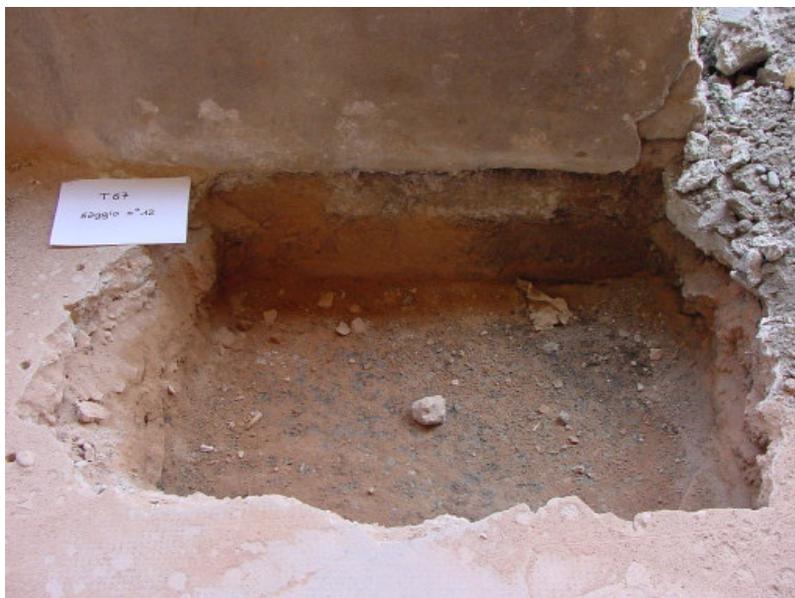
Fig. 2 – Immagine fotografica – luglio 2001.

- a) cappa di calcestruzzo bocciardato di 10 cm;
- b) malta di allettamento povera in calce per 2 cm;
- c) riempimento in terra e detriti per 21 cm;

d) tracce di pavimento in cotto.

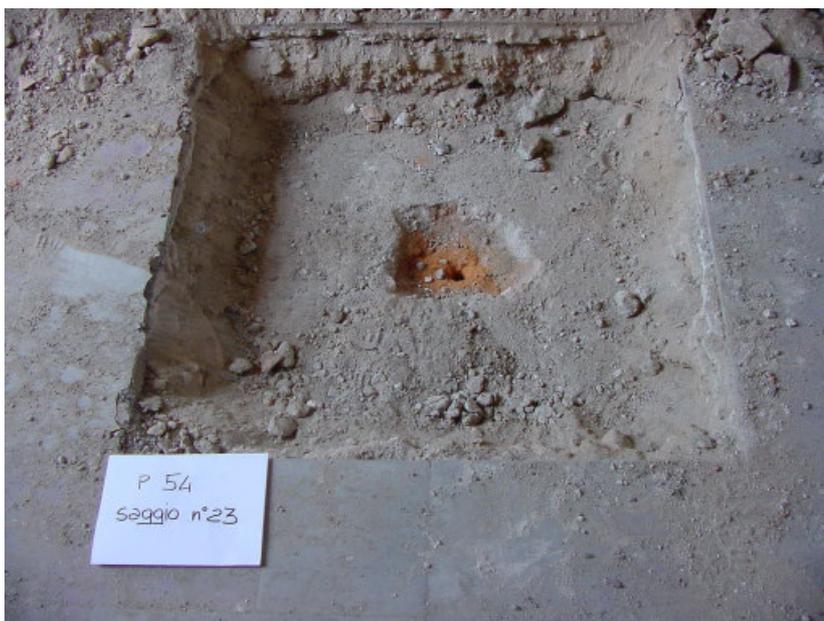
Fig. 2 – Immagine fotografica – luglio 2001.

- a) piastrelle in cemento colorate di dimensione 20x20 cm e spessore 1,5 cm;
- b) malta di allettamento in sabbia e cemento per 3,5 cm;
- c) riempimento in terra e detriti per 12 cm;
- d) cappa in malta di calce con impronta di un pavimento in cotto precedentemente rimosso con spessore di 4 cm;
- e) estradosso della volta in laterizi.

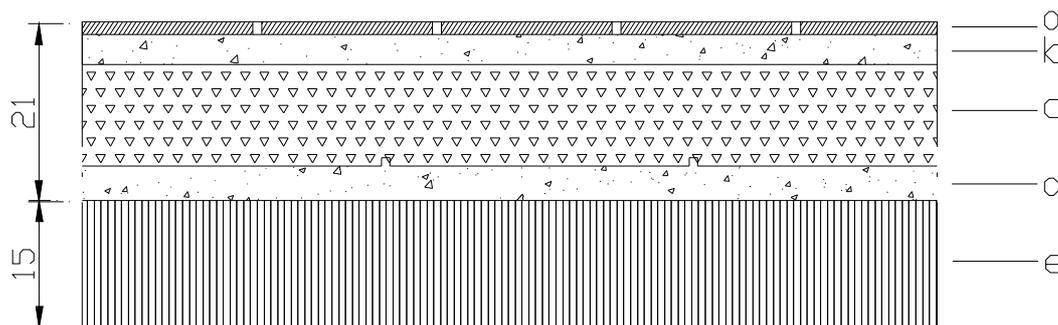
Fig.1 - Sezione del saggio stratigrafico.

- f) piastrelle in cemento colorate di dimensione 20x20 cm e spessore 1,5 cm;
- g) malta di allettamento in sabbia e cemento per 3,5 cm;
- h) riempimento in terra e detriti per 12 cm;
- i) cappa in malta di calce con impronta di un pavimento in cotto precedentemente rimosso con spessore di 4 cm;
- j) volta in laterizi per 15 cm.

s1 = 21 cm

s2 = 15 cm

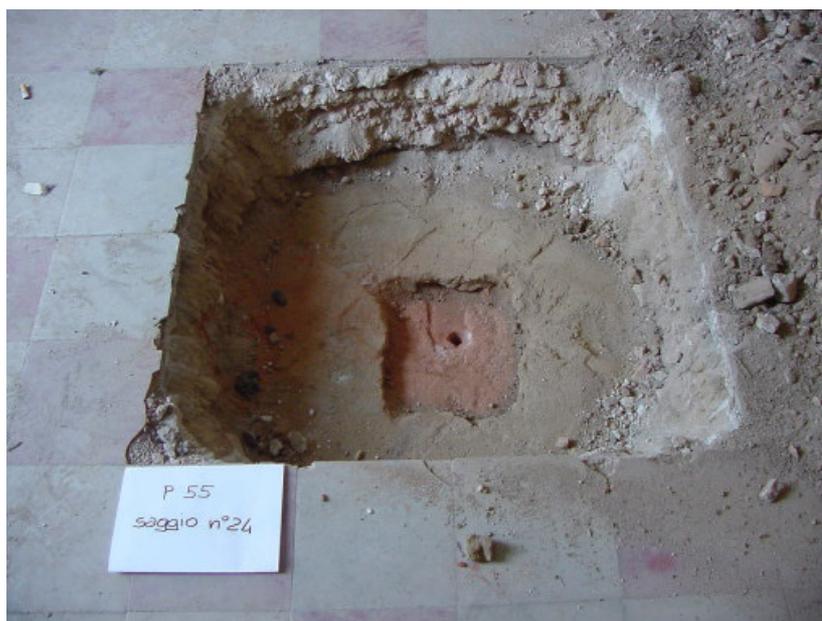
Fig. 2 – Immagine fotografica – luglio 2001.

- a) piastrelle in cemento colorato di dimensione 20x20 cm e spessore di 1,5 cm;
- b) malta di allettamento in sabbia e cemento per 3,5 cm;
- c) riempimento in terra e detriti per 19 cm;
- d) cappa in malta di calce e sabbia con impronta di un pavimento in cotto precedentemente rimosso con spessore di 5 cm;
- e) estradosso della volta in laterizio.
