# COMUNE DI PAVIA

### Cartografia Informatica del Territorio Comunale Individuazione del Reticolo Idrico del Comune di Pavia

## Monografia Roggia Cravenza

Comune di Pavia  
Reticolo idrico Minore di competenza Comunale  
**Roggia Cravenza**

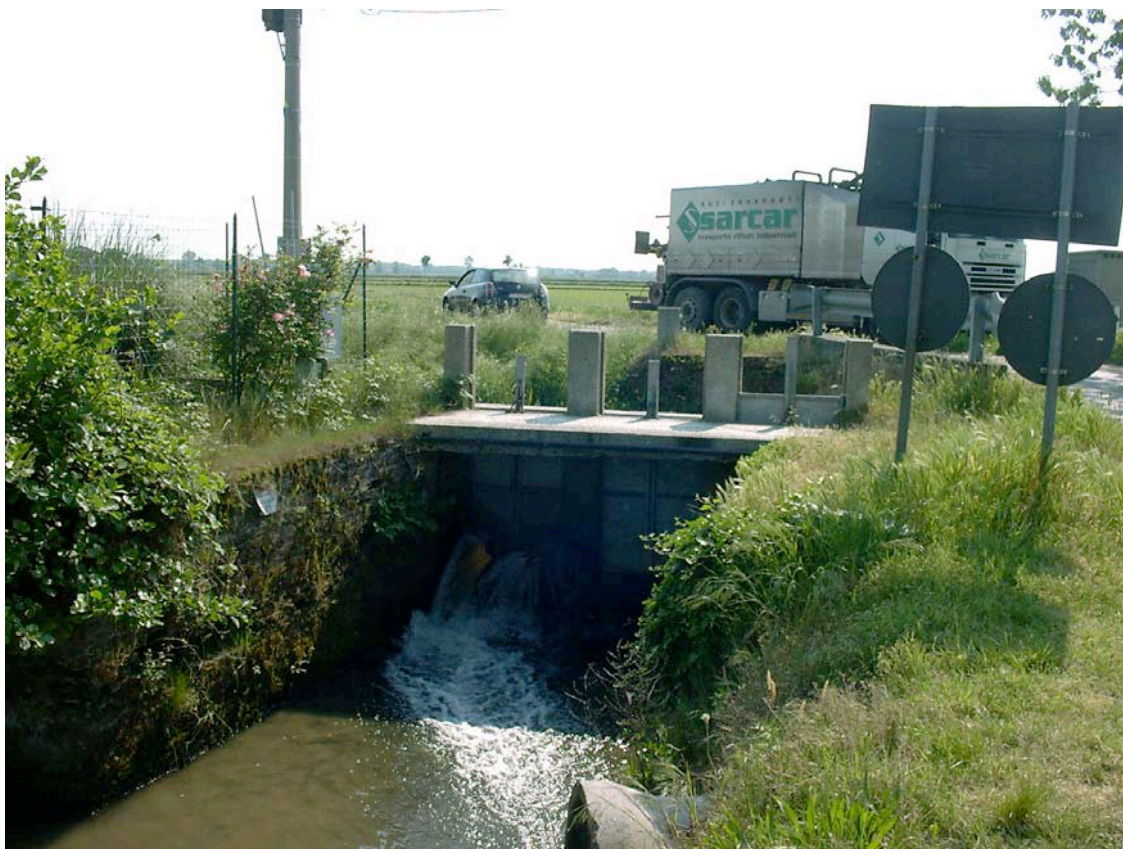
FOTO N°1

1. Si origina a Cascine Calderai in riva sinistra della Roggia Campeggi di cui costituisce lo scaricatore mediante manufatto in vivo costituito da tre luci di 135 cm ciascuna con paratoie in ferro. (foto n°1) (foto n°2)

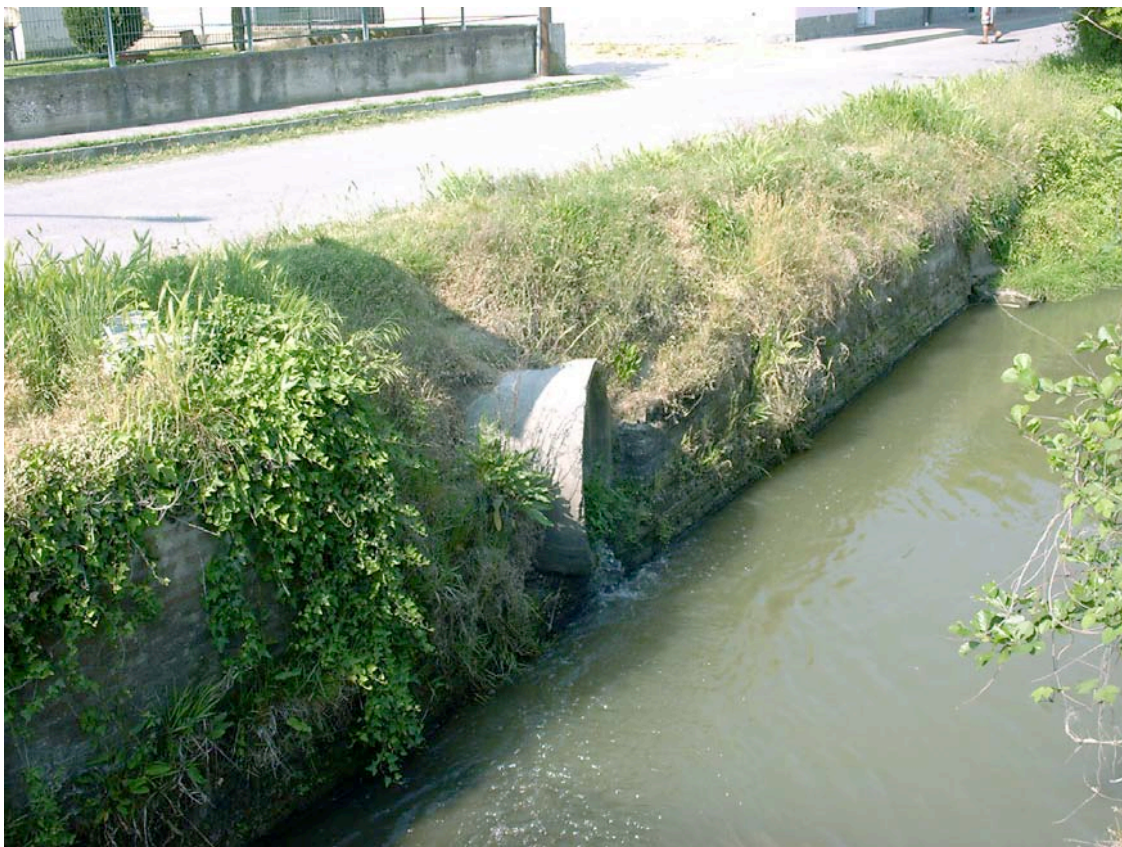
FOTO N° 3

2. in riva sinistra si evidenzia immissione di tubo in cemento  $d=80$  cm. (foto n°3)
3. il canale prosegue con un ampio alveo di circa 5 ml. (foto n°4)

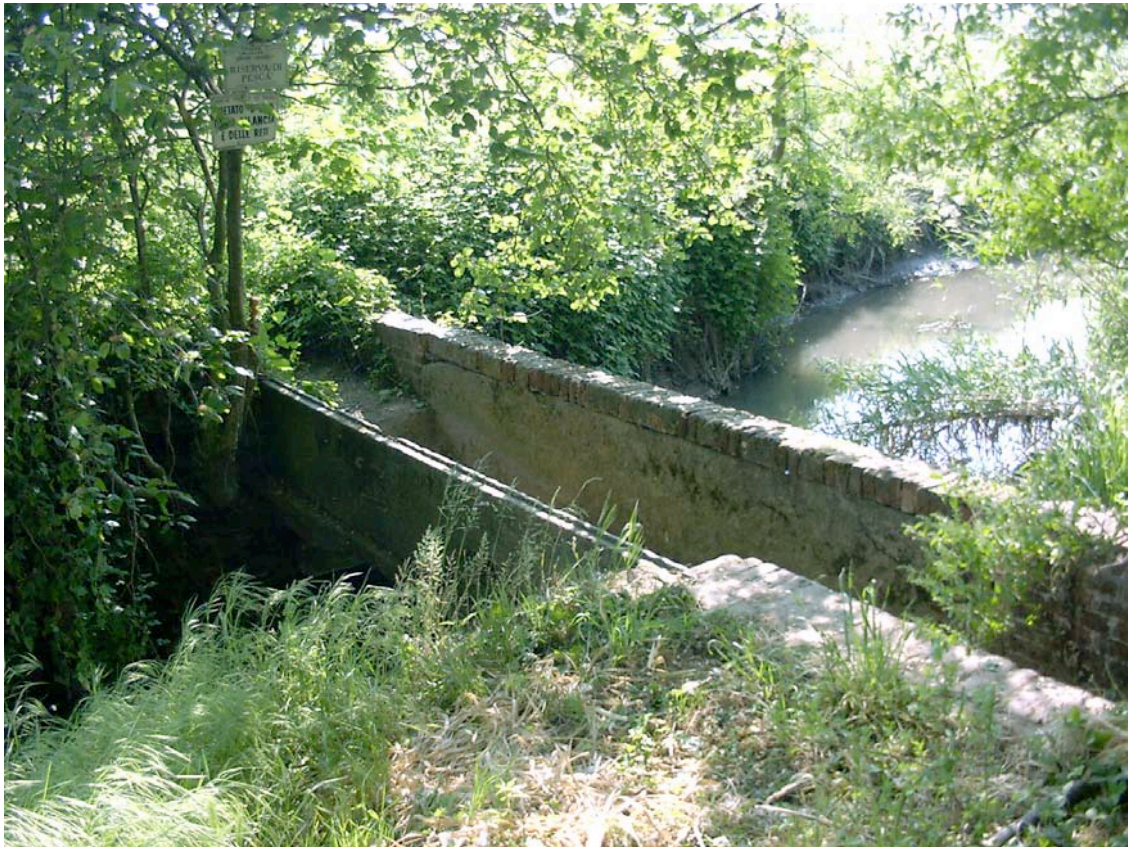
FOTO N°5

5. canaletta di sovrappasso  $l=85$  cm. con fondo e spalle in beola posta ad una altezza di 145 cm dal fondo del canale. (foto n°5)
6. il canale prosegue con un tratto in terra di larghezza 3.50 ml. (foto n°6)

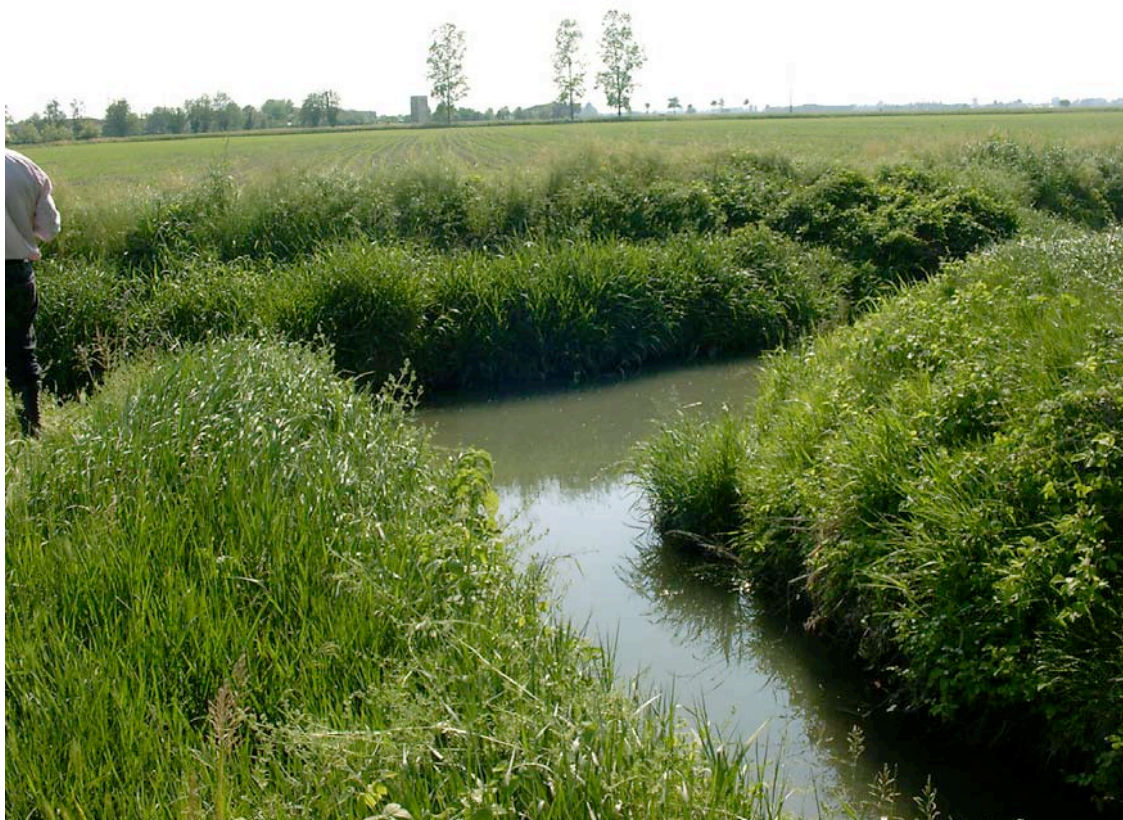
FOTO N° 7

7. immissione in riva sinistra di fosso colatore  $l=1.50$  ml. (foto n°7)
8. ponte di strada campestre con a monte canala in beola  $l=60$  cm. e relativo scaricatore in riva destra. Il ponte è costituito da soletta in cemento  $l=4.00$  ml posta a 1.60 ml dal fondo del canale e spalle in mattoni. (foto n°8)

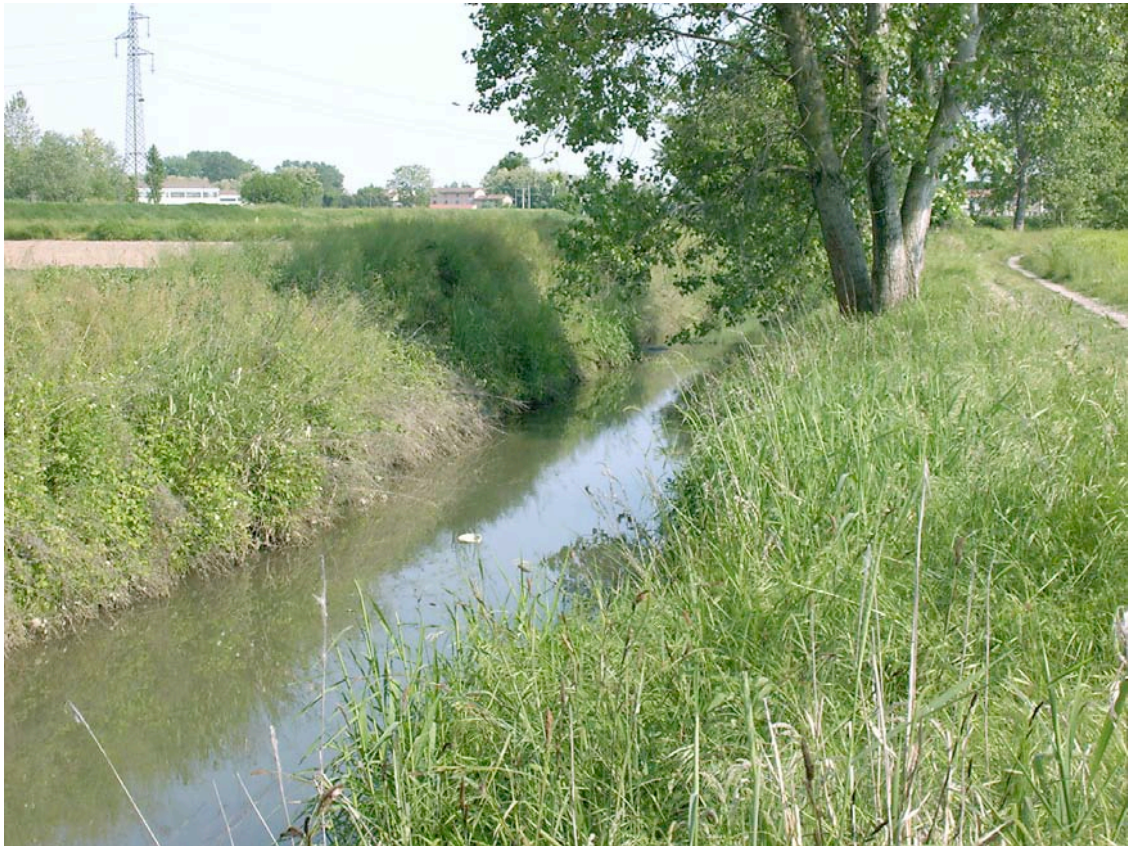
FOTO N°9

9. tratto di canale in terra  $l=4.00$  ml circa con sponde in cattive condizioni manutentive. (foto n°9)
10. immissione in riva sinistra di fosso colatore molto nascosto dalla vegetazione (foto n°10)

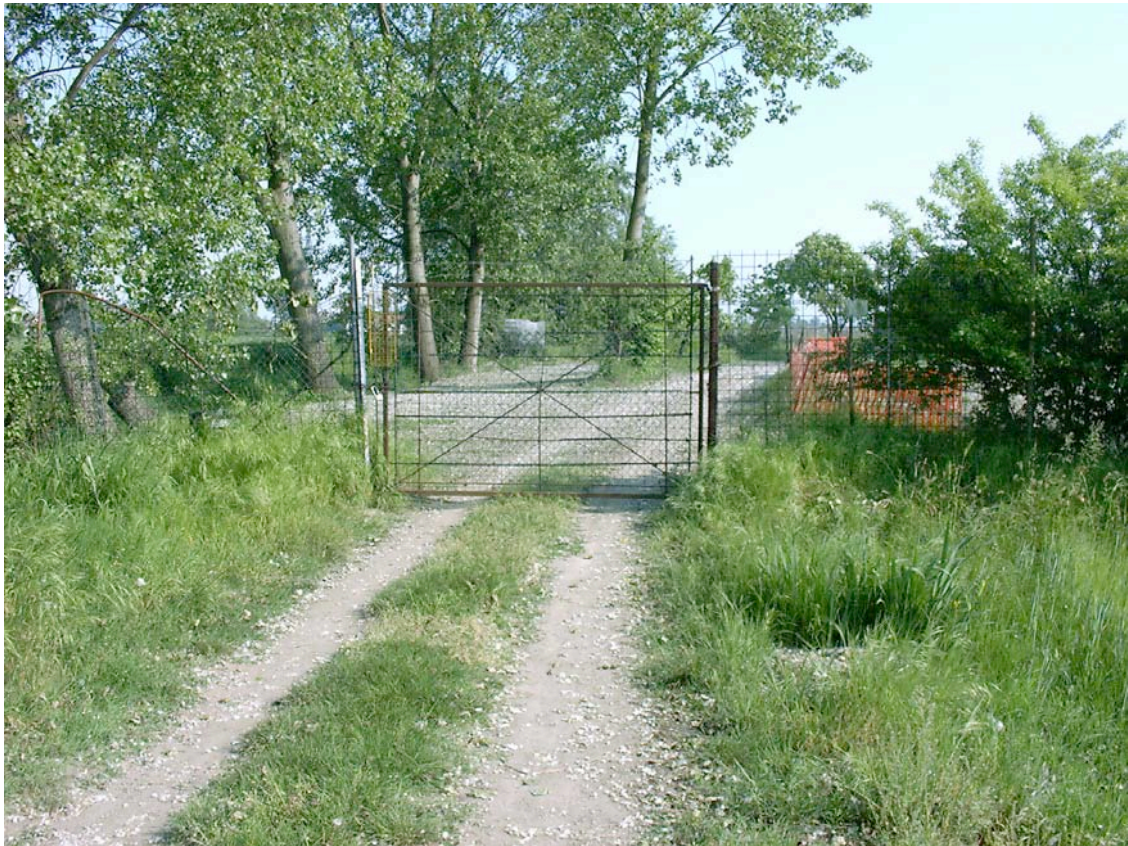
FOTO N° 11

11. appena a valle, in riva destra, lanche di pesca artificiali racchiuse da recinzione metallica; Roggia Cravenza inaccessibile per un tratto di circa 100 ml. (foto n°11)

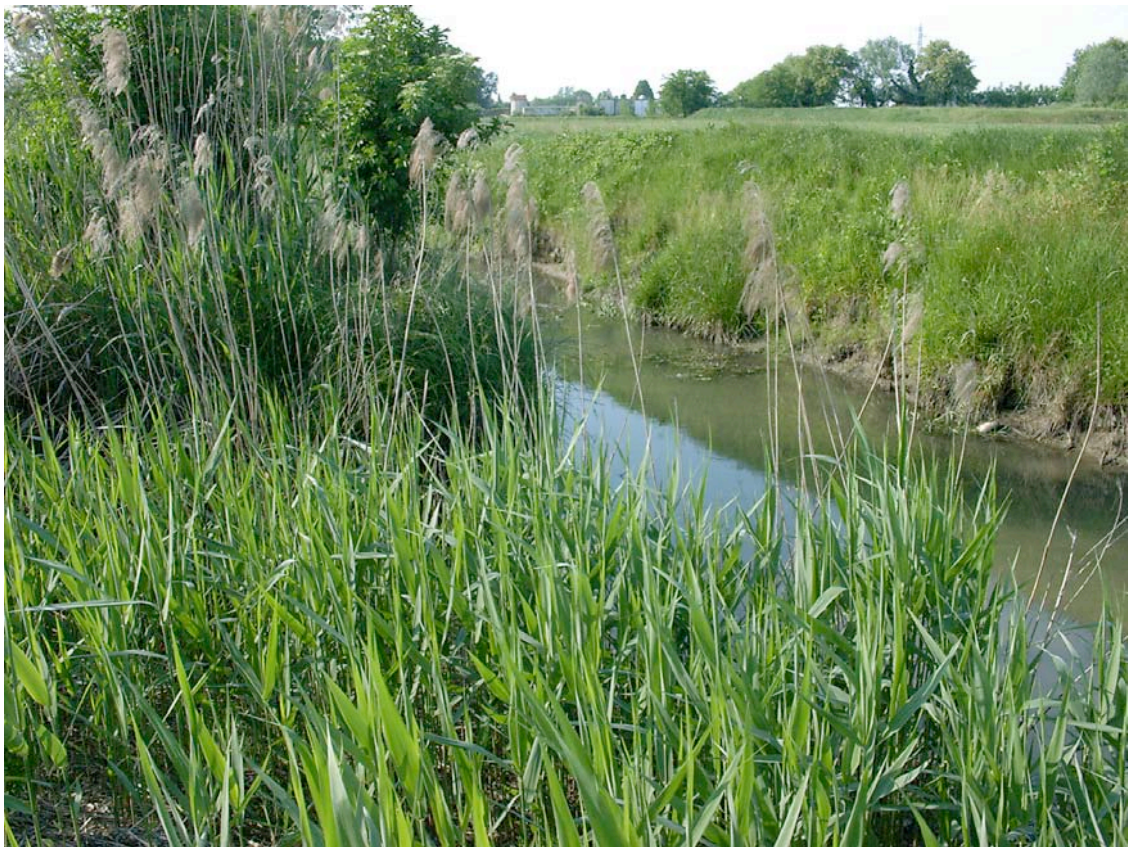
FOTO N° 12

12. immissione in riva destra di fosso colatore. (foto n°12)
13. canaletta di sovrappasso di canale irrigatore della Roggia Mischia costituito da blocchetti cementizi  $l=100$  cm  $h=100$  cm. (foto n°13)

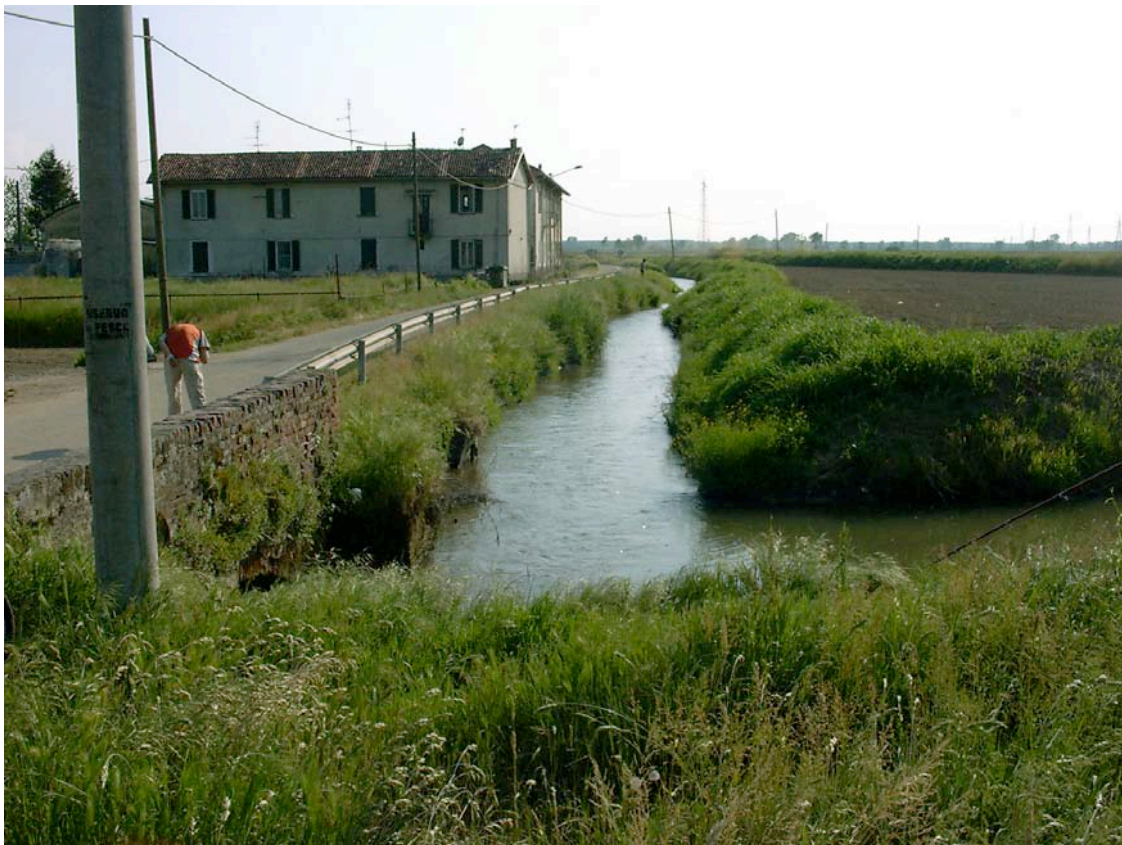
FOTO N°14

14. immissione in riva destra della Roggia Mischia. (foto n°14)
15. ponte in cotto con luce a volta in mattoni larghezza 5 ml lunghezza 5 ml. Spallette in mattoni  $h=60$  cm (la spalla sinistra risulta rotta e pericolante). Attraversamento di canaletta irrigua in cemento  $l=80$  cm  $h=70$  cm e di due tubi ( $d=40$  cm  $d=20$  cm) per il passaggio di reti tecnologiche. (foto n°15) (foto n°16)

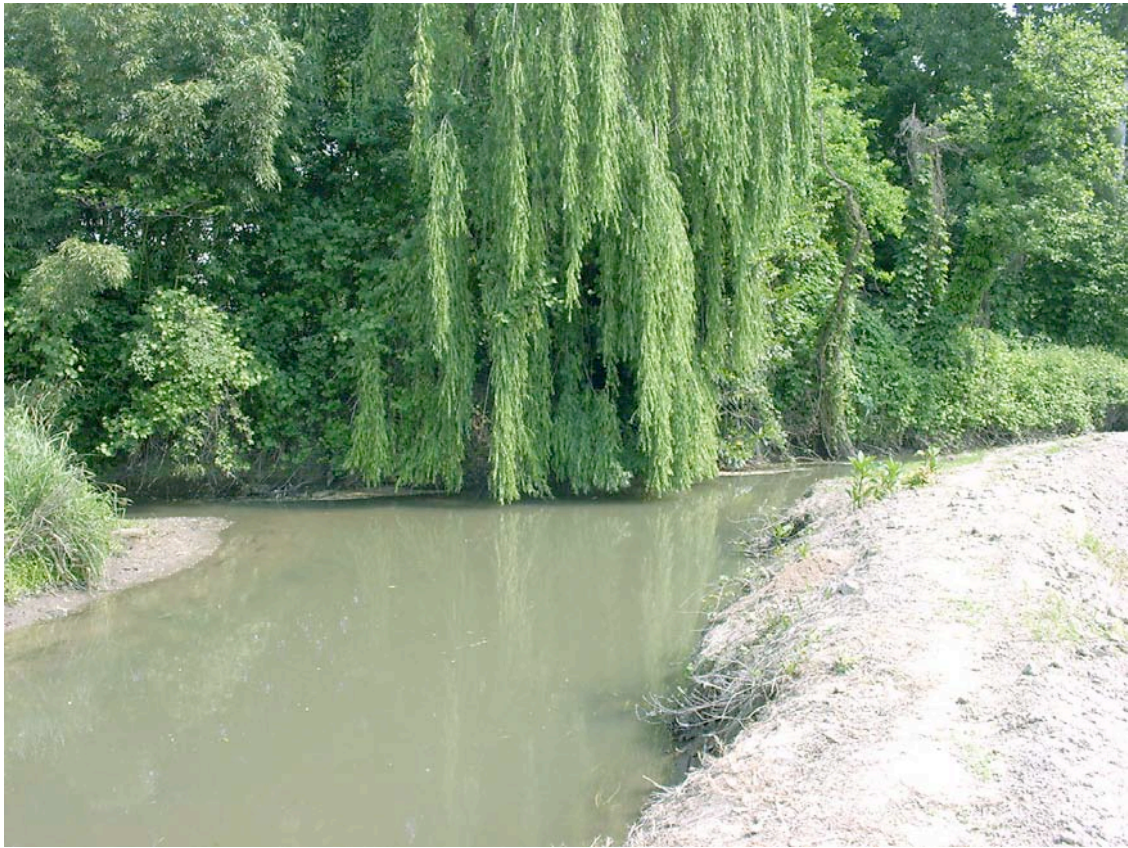
FOTO N°17

16. la Roggia Cravenza prosegue in due rami distinti di seguito denominati "ramo del mulino" e "ramo dello scaricatore". (foto n°17)

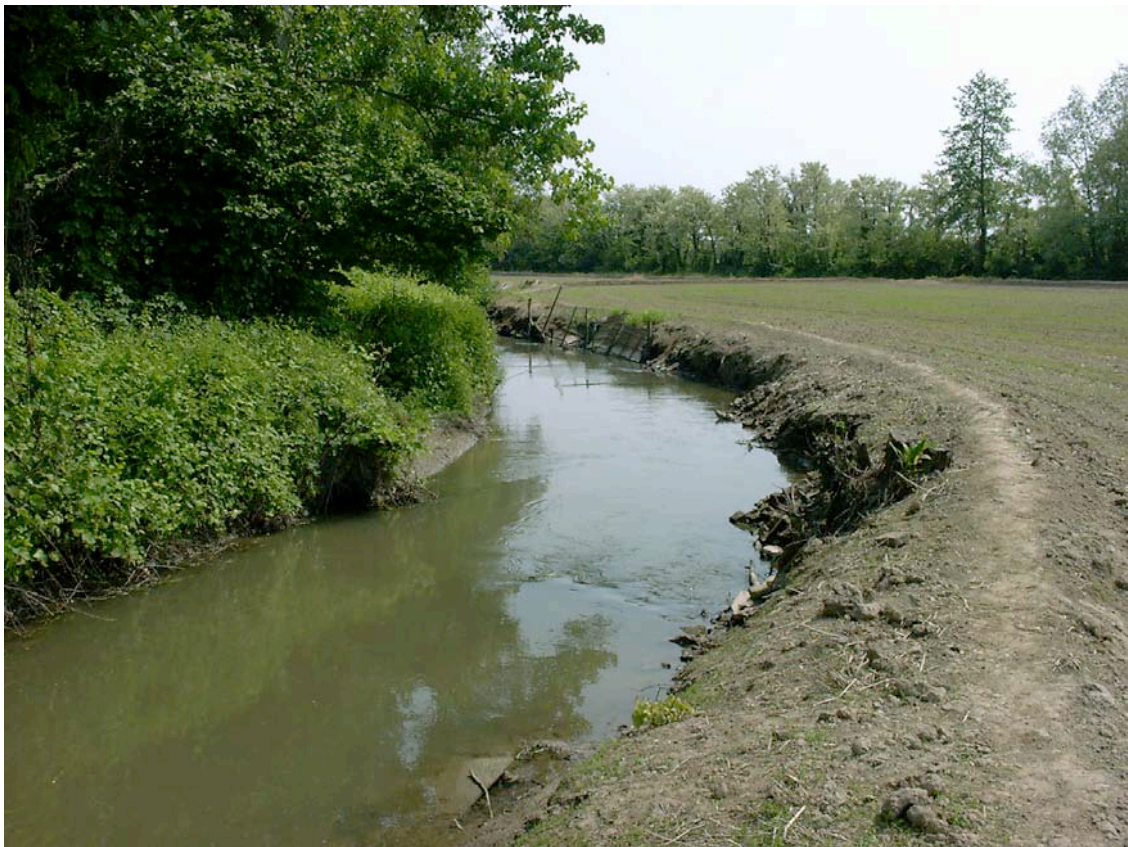
FOTO N°18

17. canale in terra con sponde basse (circa 1 ml) alveo l=4.00 ml. In riva sinistra folta vegetazione. (foto n°18)
18. presenza di resti manufatto di ferma in mattoni totalmente demolito e sbordante in alveo. (foto n°19)

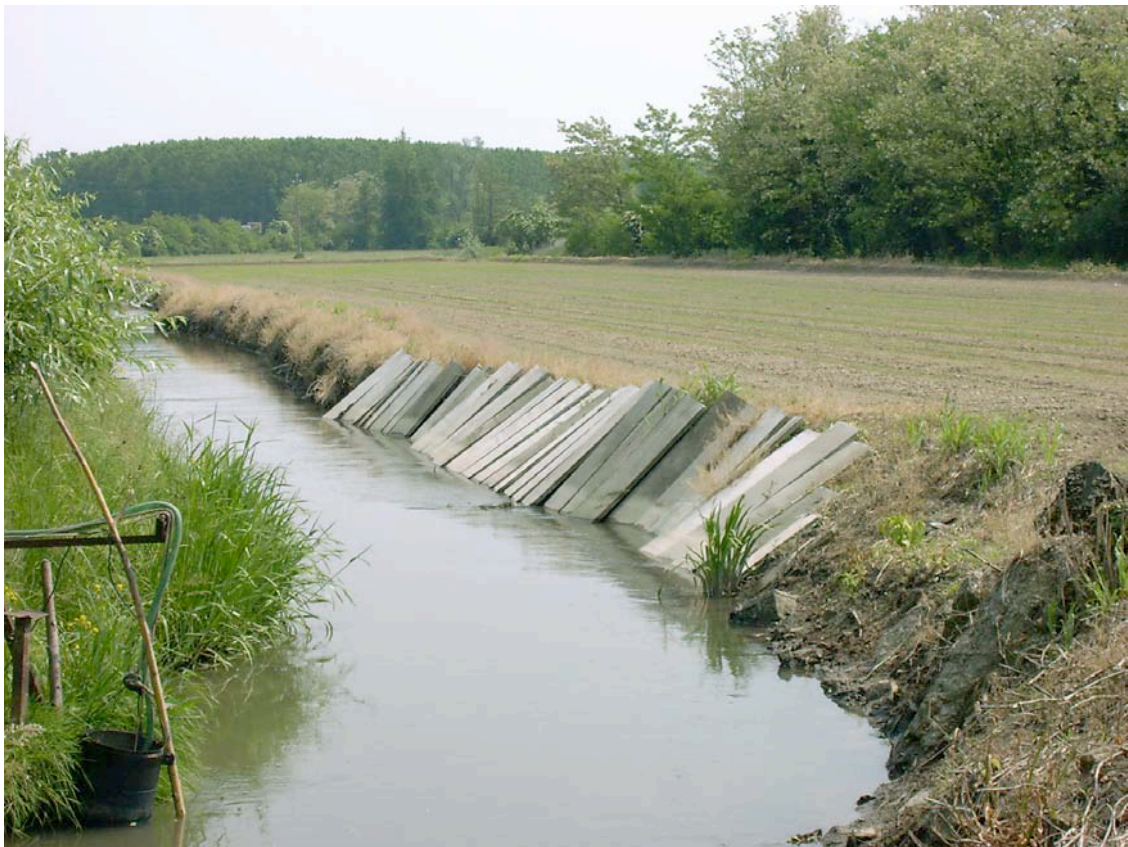
FOTO N° 20

19. presenza in riva destra di lastre cementizie semplicemente appoggiate alla stessa a difesa di fenomeni erosivi. (foto n°20)
20. il canale prosegue con alveo in terra di circa 3.00 ml. Si rilevano ulteriori lastre cementizie a protezione della riva destra. (foto n°21)

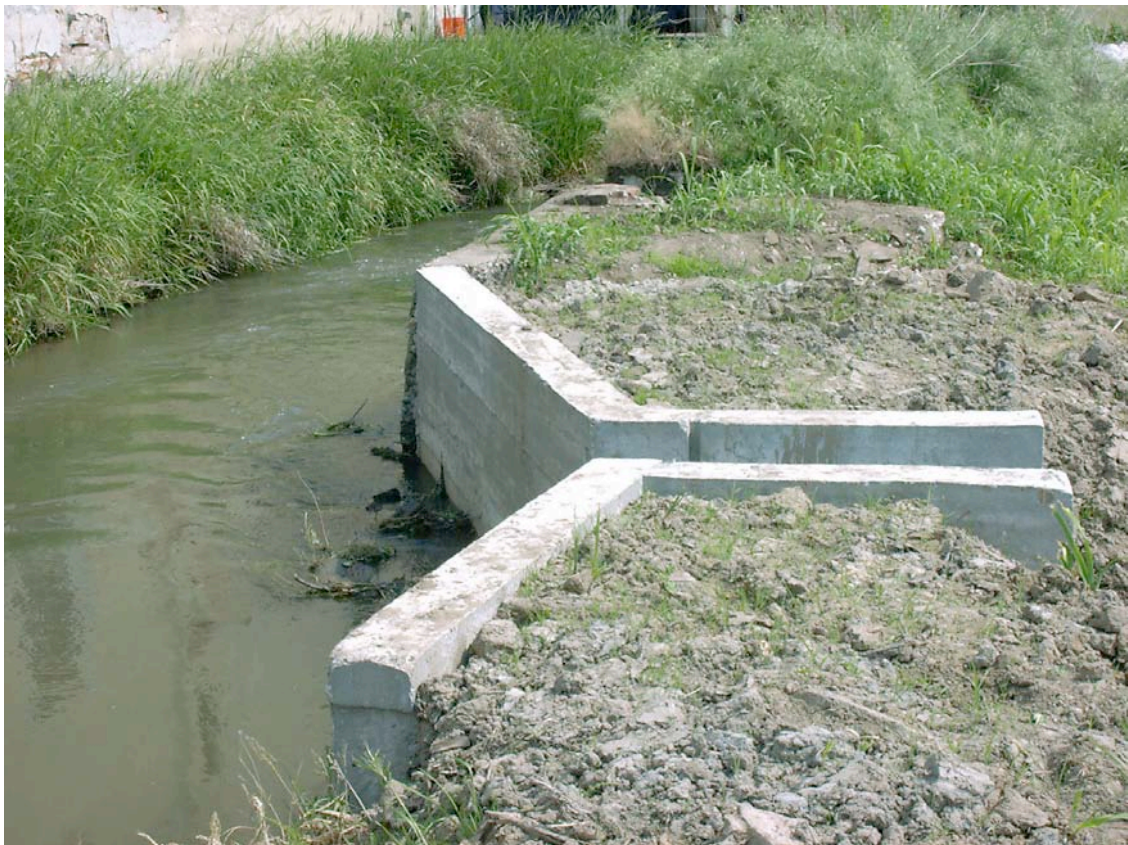
FOTO N° 22

21. a monte del mulino è presente un manufatto di presa con spalle e fondo in cemento armato di larghezza 50 cm ed altezza 120 cm. (foto n°22)
22. immissione in riva sinistra di tubo in pvc diametro 20 cm proveniente dal fabbricato a monte del mulino. (foto n°23)

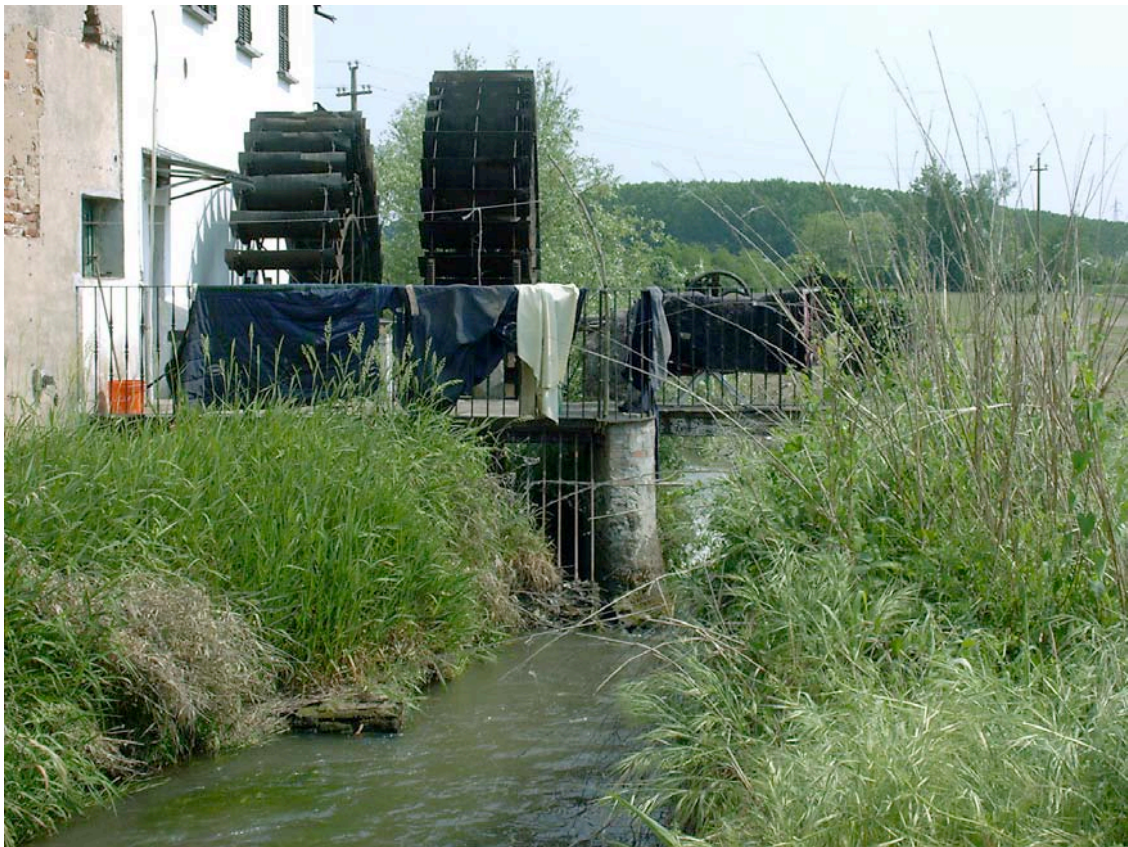
FOTO N° 24

23. manufatti di ferma e derivazione per il funzionamento del mulino a due ruote. Canale di scarico di larghezza 230 cm con fondo e spalle in cemento, salto totale di circa 2.00 ml. (foto n°24) (foto n°25) (foto n°26)

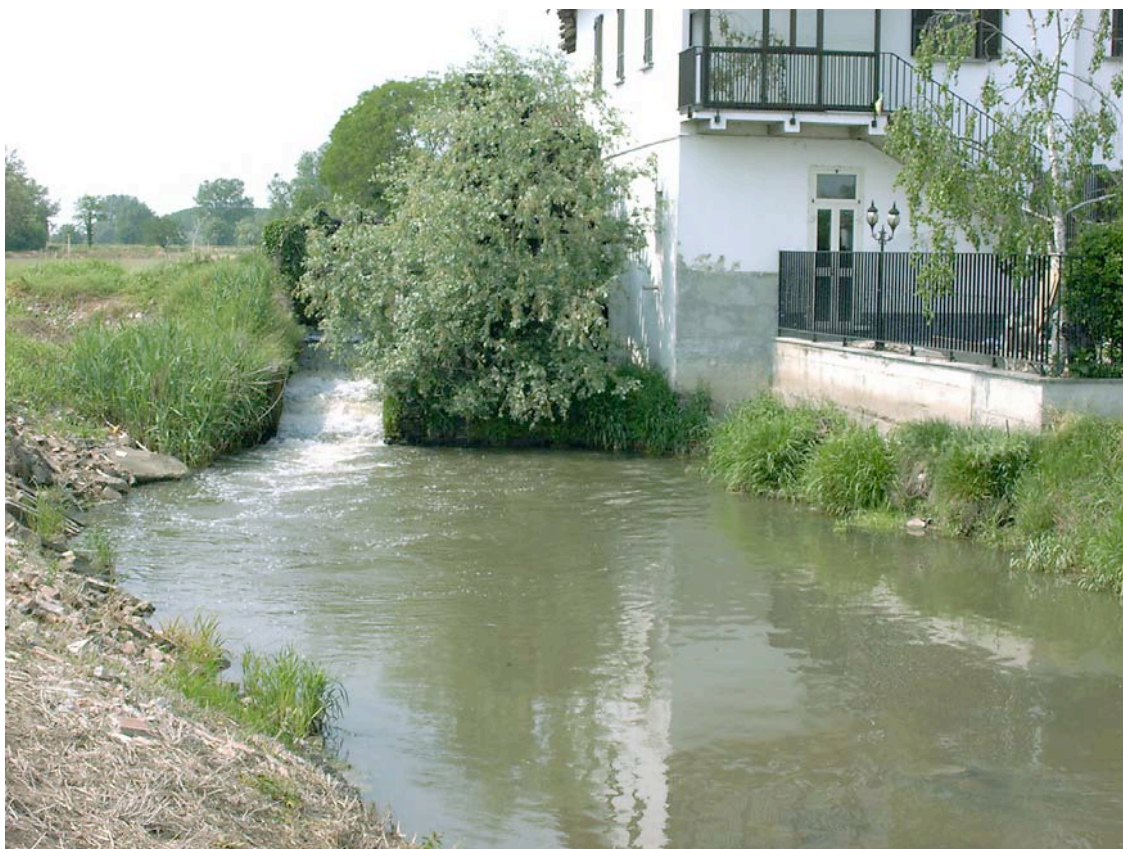
FOTO N° 27

24. allargamento dell'alveo in terra dovuto al salto del mulino di larghezza 10 ml per una lunghezza di circa 25 ml con muro di recinzione in cemento in riva sinistra. (foto n°27)

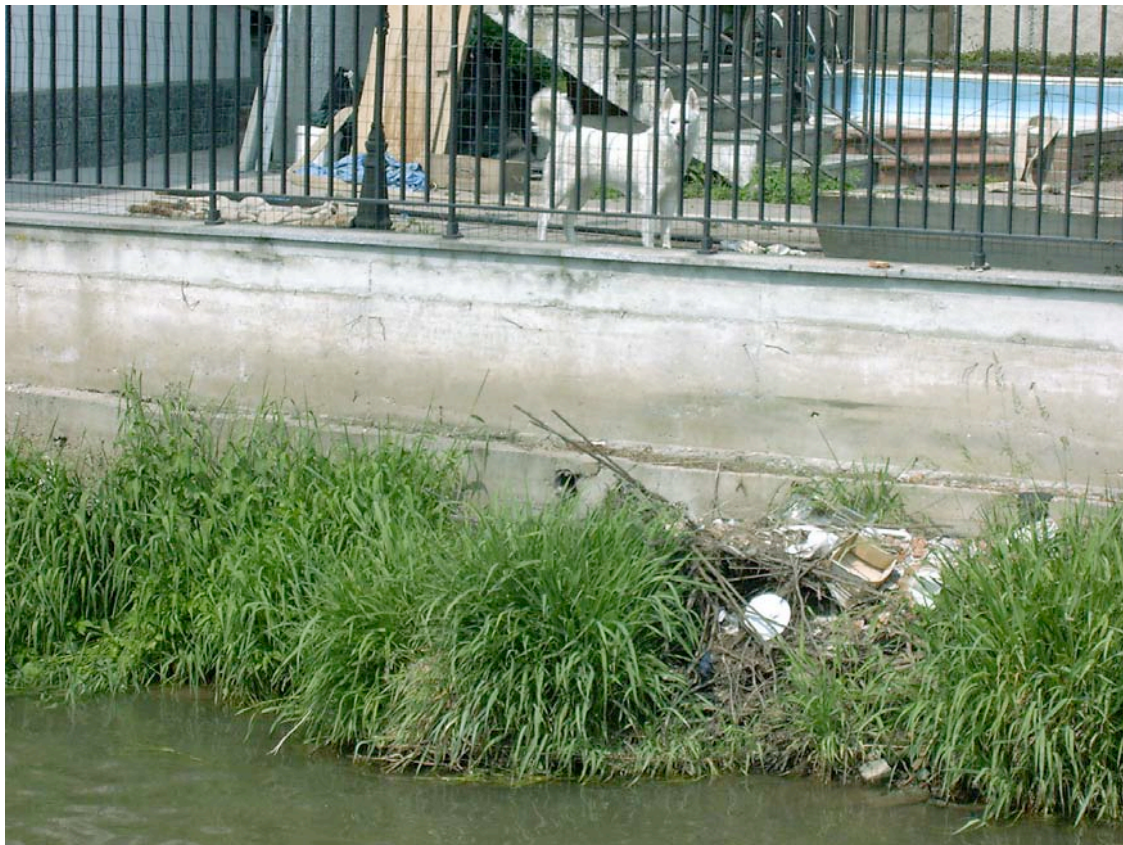
FOTO N° 28

25. dal medesimo muro di recinzione si rileva la presenza di immissione mediante tubo diametro 15 cm (foto n°28)
26. forte restringimento dell'alveo dovuto alla presenza di ceppi di notevoli dimensioni debordanti nello stesso. Si rileva la presenza di manufatti di recinzione in ferro a ridosso del canale. (foto n°29)

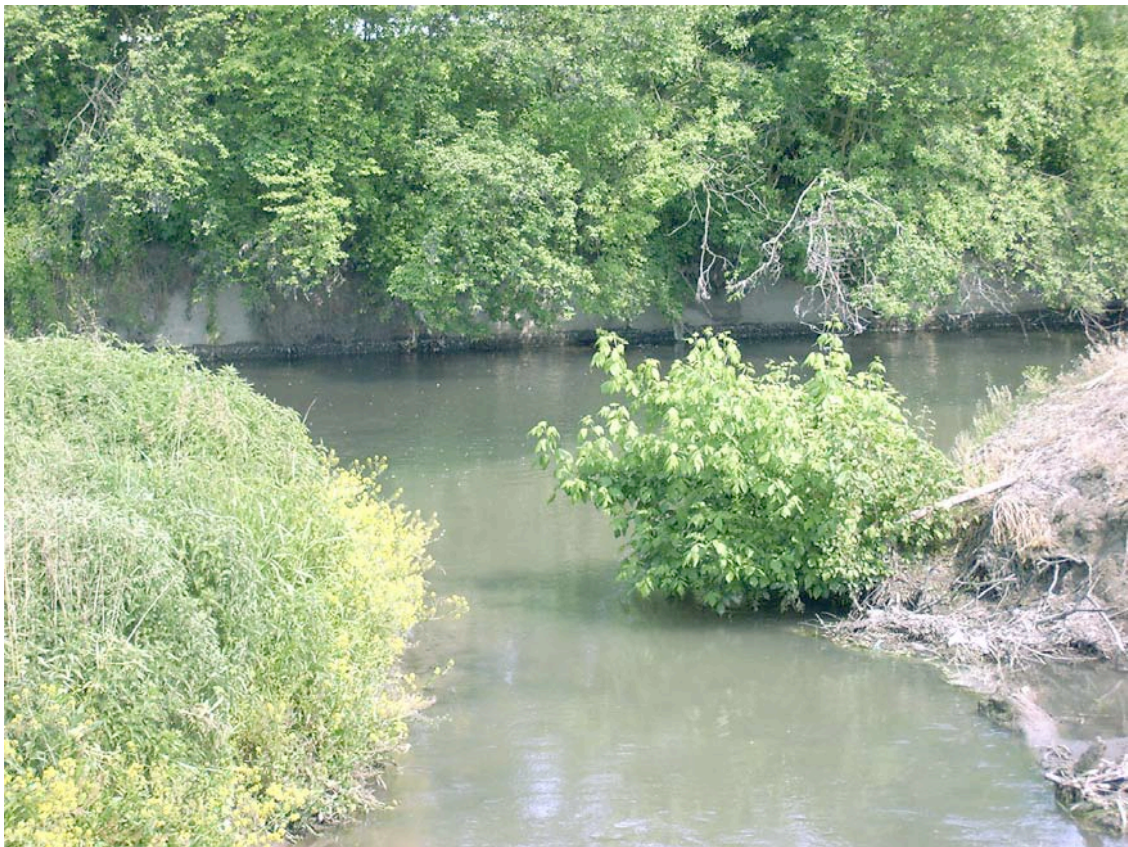
FOTO N° 30

27. dopo curva a sinistra immissione nel Navigliaccio con alveo di larghezza 5 ml circa. (foto n°30)

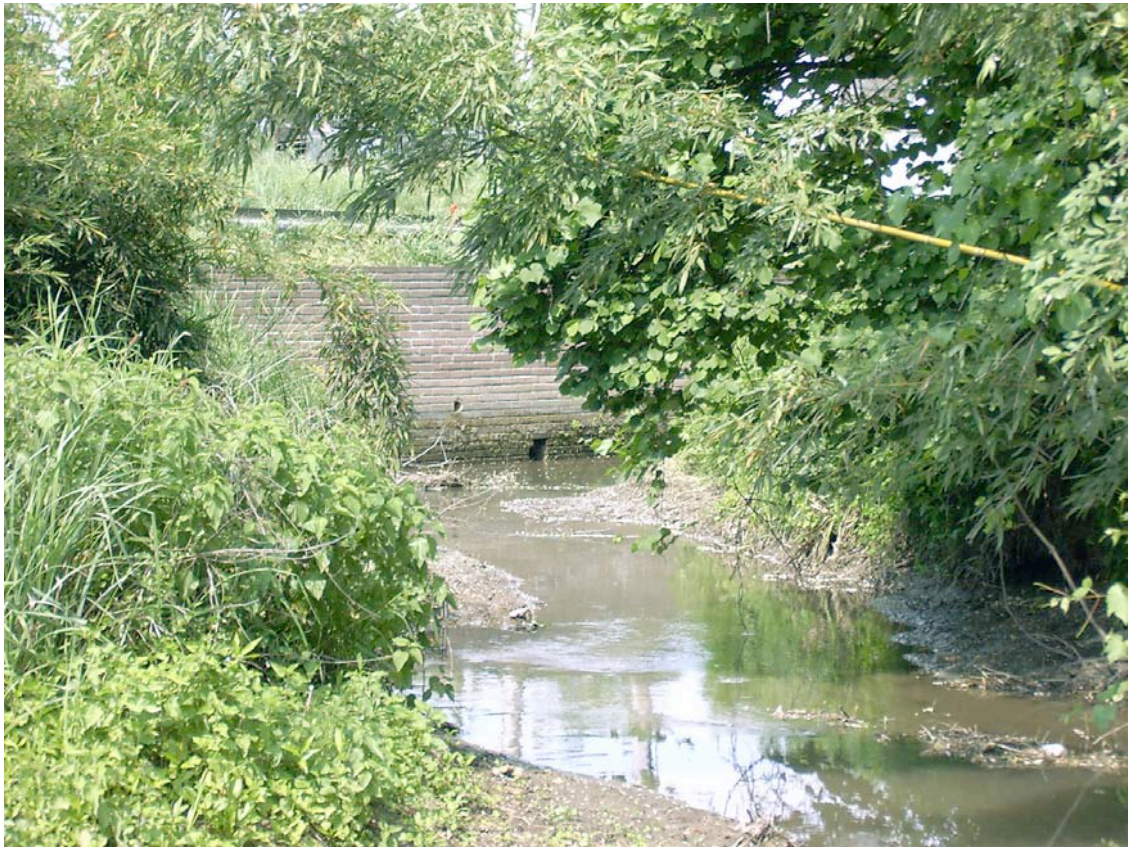
FOTO N° 31

28. all'inizio del ramo il canale risulta spallato in riva sinistra da muro in cemento armato rivestito di mattoni l=50 cm h=220 cm a sostegno della strada adiacente per una lunghezza di 200 ml circa. Riva destra in terra con fitta vegetazione. Larghezza del canale 2.00 ml circa. (foto n°31) (foto n°32)

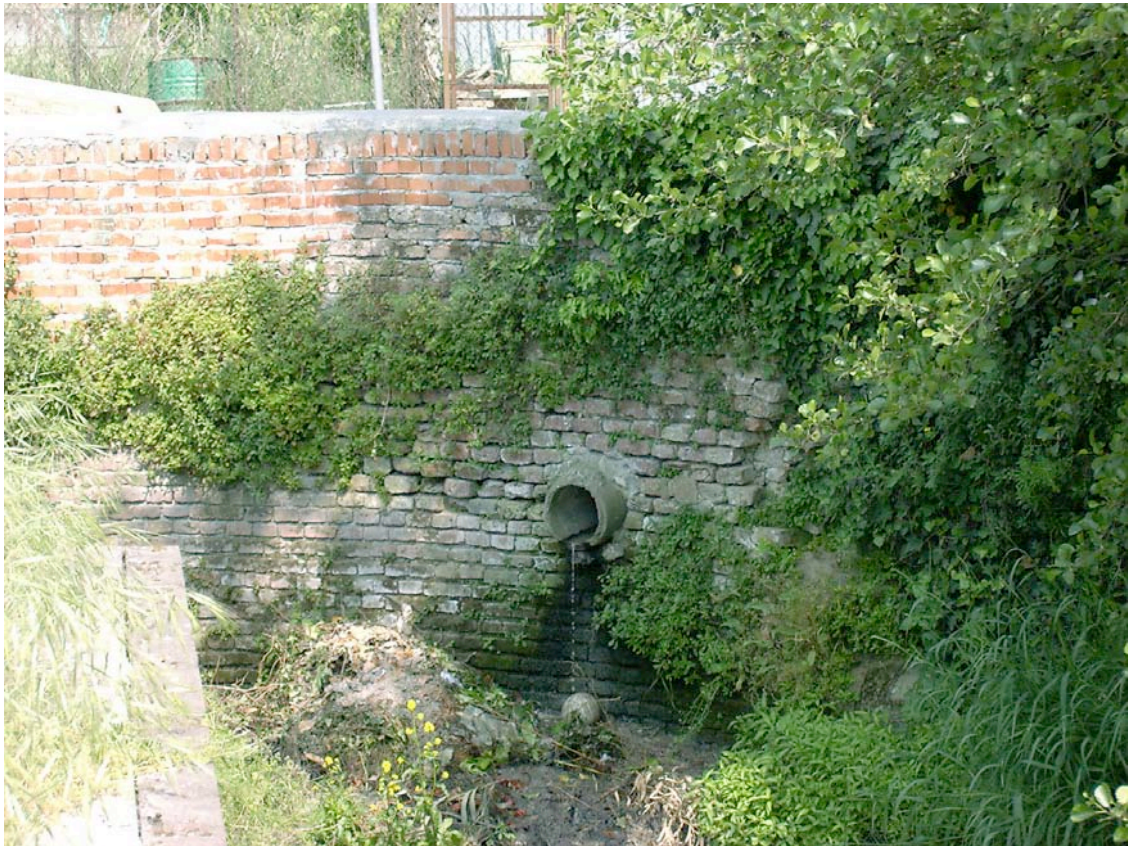
FOTO N° 33

29. in prossimità di attraversamento stradale la riva destra risulta spallata da muro in mattoni. Sulla medesima spalla si rilevano due immissioni di acque nere mediante tubo in cemento d=30 cm e tubo in pvc d=20 cm. (foto n°33) (foto n°34)

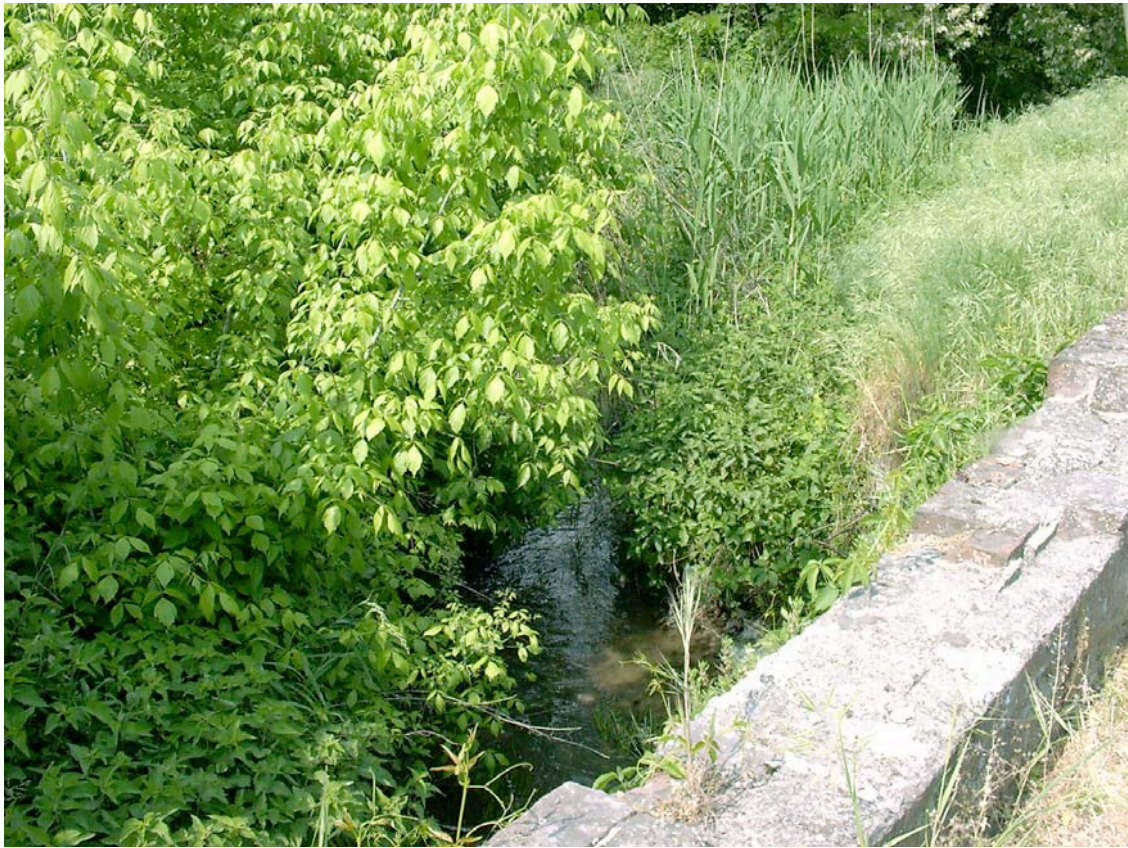
FOTO N° 35

30. ponte stradale a volta in mattoni larghezza volta 4.00 ml altezza volta 1.80 ml sul fondo del canale larghezza stradale 5.00 ml. Parapetti in mattoni h=50 cm l=40. all'uscita del manufatto presenza di n°3 tubi di piccolo diametro per reti tecnologiche. (foto n°35) (foto n°36)

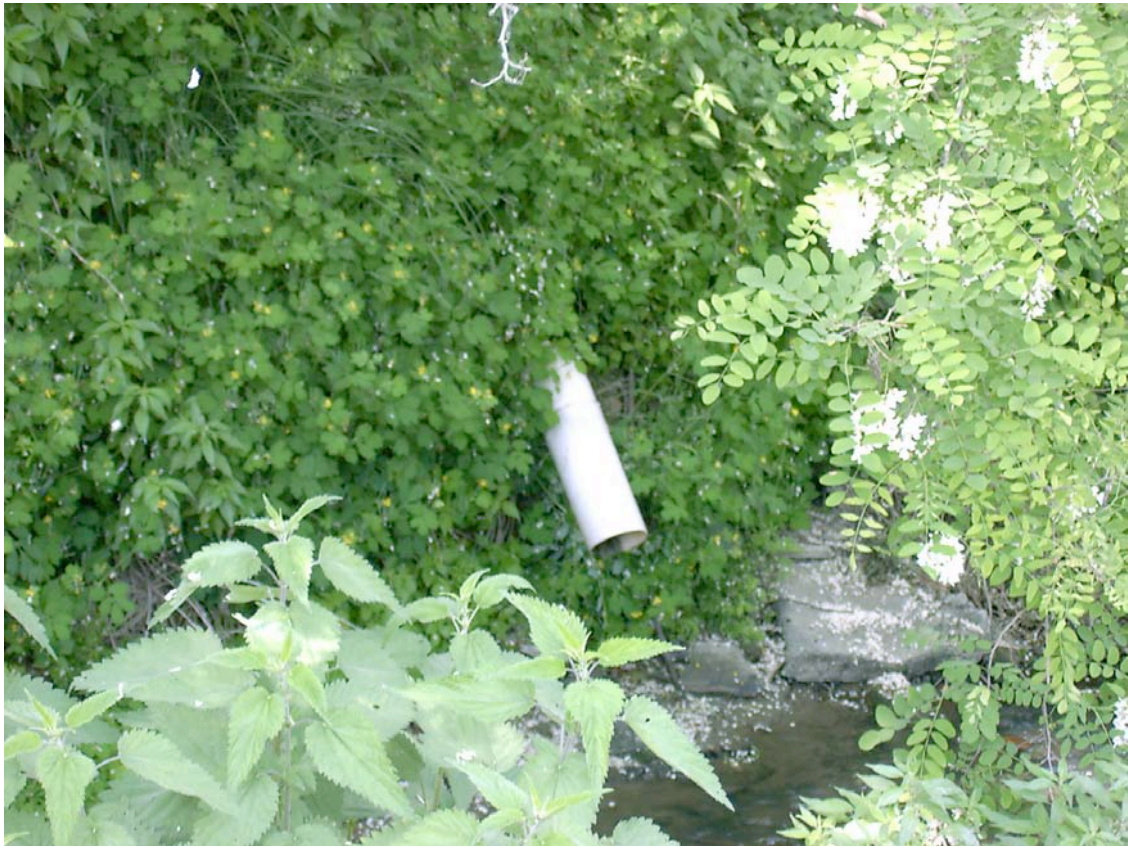
FOTO N° 37

32. immissione in riva sinistra mediante tubo in pvc diametro 20 cm. (foto n°37)
33. in prossimità dell'immissione del cavo nel Navigliaccio la sponda destra risulta spallata da opere di recinzione in cemento del ristorante adiacente. (foto n°38)
34. immissione nel Navigliaccio raccordata in riva destra dalle suddette opere di recinzione. (foto n°39)
