COMUNE DI PAVIA

STUDIO PER LA DEFINIZIONE DELLA COMPONENTE
GEOLOGICA, IDROGEOLOGICA E SISMICA
DEL PIANO DI GOVERNO DEL TERRITORIO
(L.R. 11/03/2005, N.12; D.G.R. 28/05/2008, N.8/7374)

DESCRIZIONE DEL RETICO IDRICO
CON CARATTERISTICHE TALI DA POTER ESSERE
INCLUSO NEL RETICO IDRICO MINORE
DI COMPETENZA COMUNALE
(DESUNTO DALL'APPOSITO STUDIO EFFETTUATO
PER CONTO DEL COMUNE DI PAVIA DALLO
STUDIO TECNICO ASSOCIATO CASSANI, GRASSI
DI VIA VOLTA 22, PAVIA)

Monografia Cavo Caronino

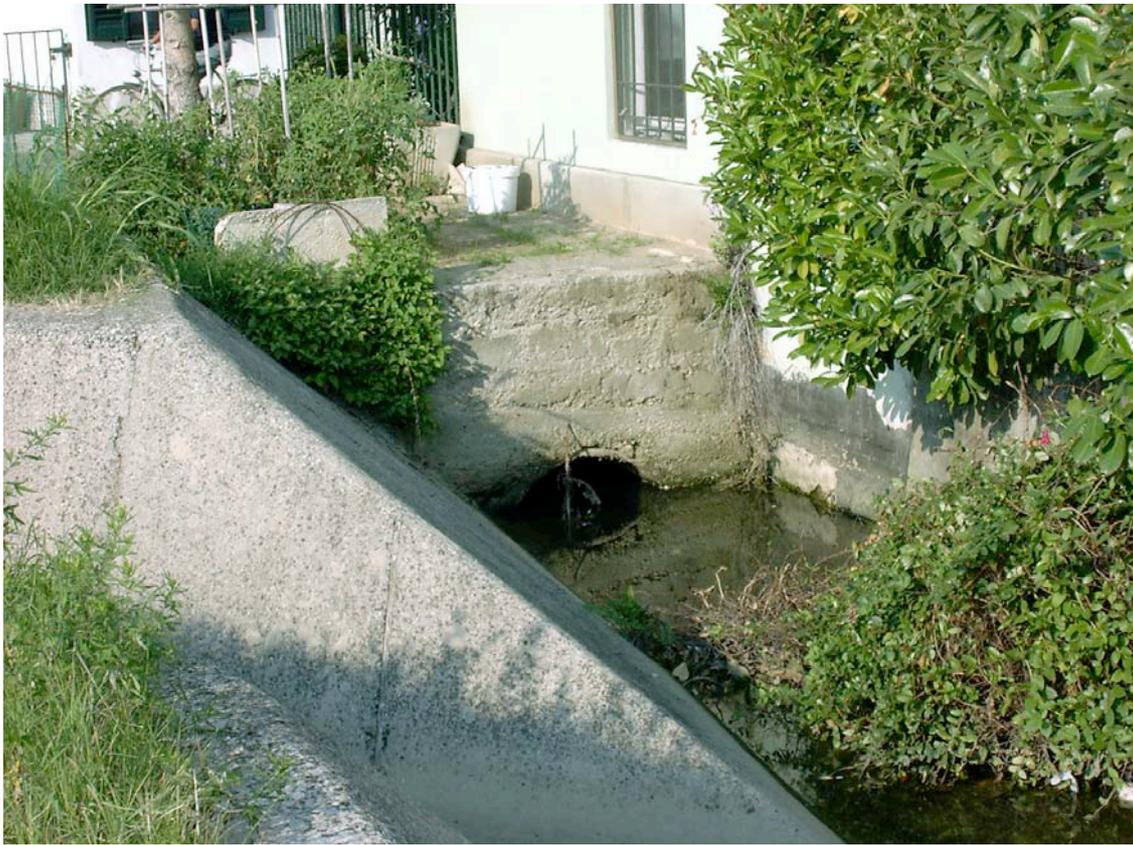
FOTO N° 1

1. Inizio Cavo Caronino. A monte del manufatto il cavo risulta interamente tombinato e di percorso incerto. Raccoglie colature provenienti da area residenziale adiacente la Piazza San Bernardo (quartiere Mirabello). (foto n°1)

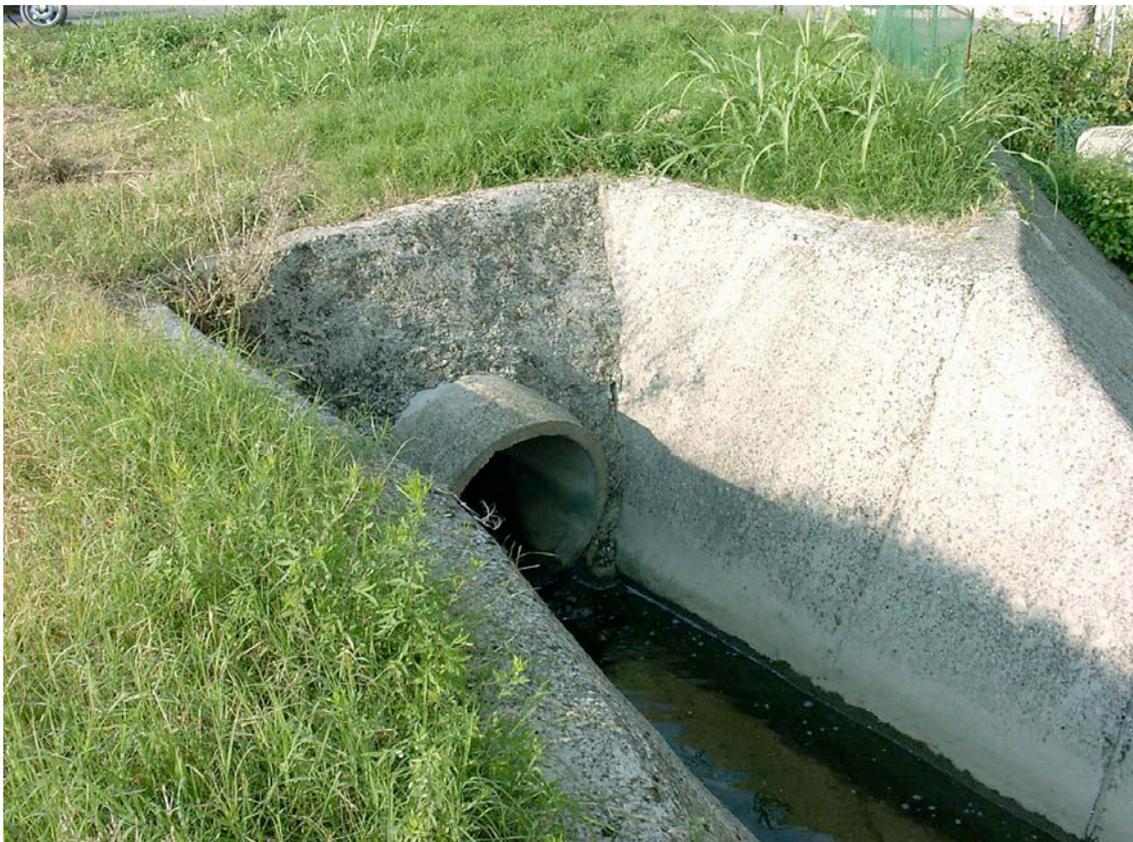
FOTO N° 2

2. Riceve in riva destra l'immissione di un colatore che proviene dai fondi del Podere Mirabello. (foto n°2)
Prosegue poi delimitato in riva sinistra da recinzioni delle abitazioni accessibili dalla Via Mirabello.(n° civici da 174 a 160)

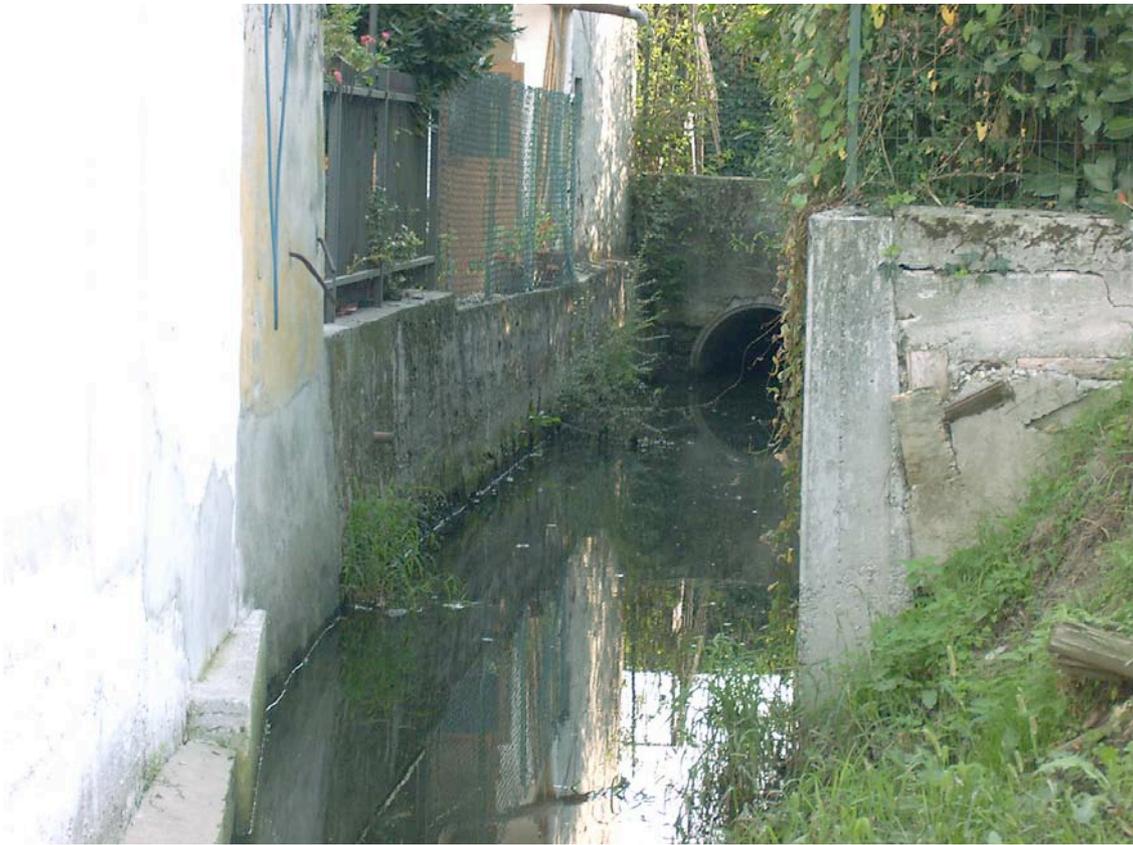
FOTO N° 3

3. Tratto intubato d=100 per circa 8 ml. (foto n°3)
4. Tratto spallato in riva sinistra da manufatti in cemento armato ed in riva destra da prefabbricati cementizi per 35 ml. Con passerella in legno. (foto n°4)

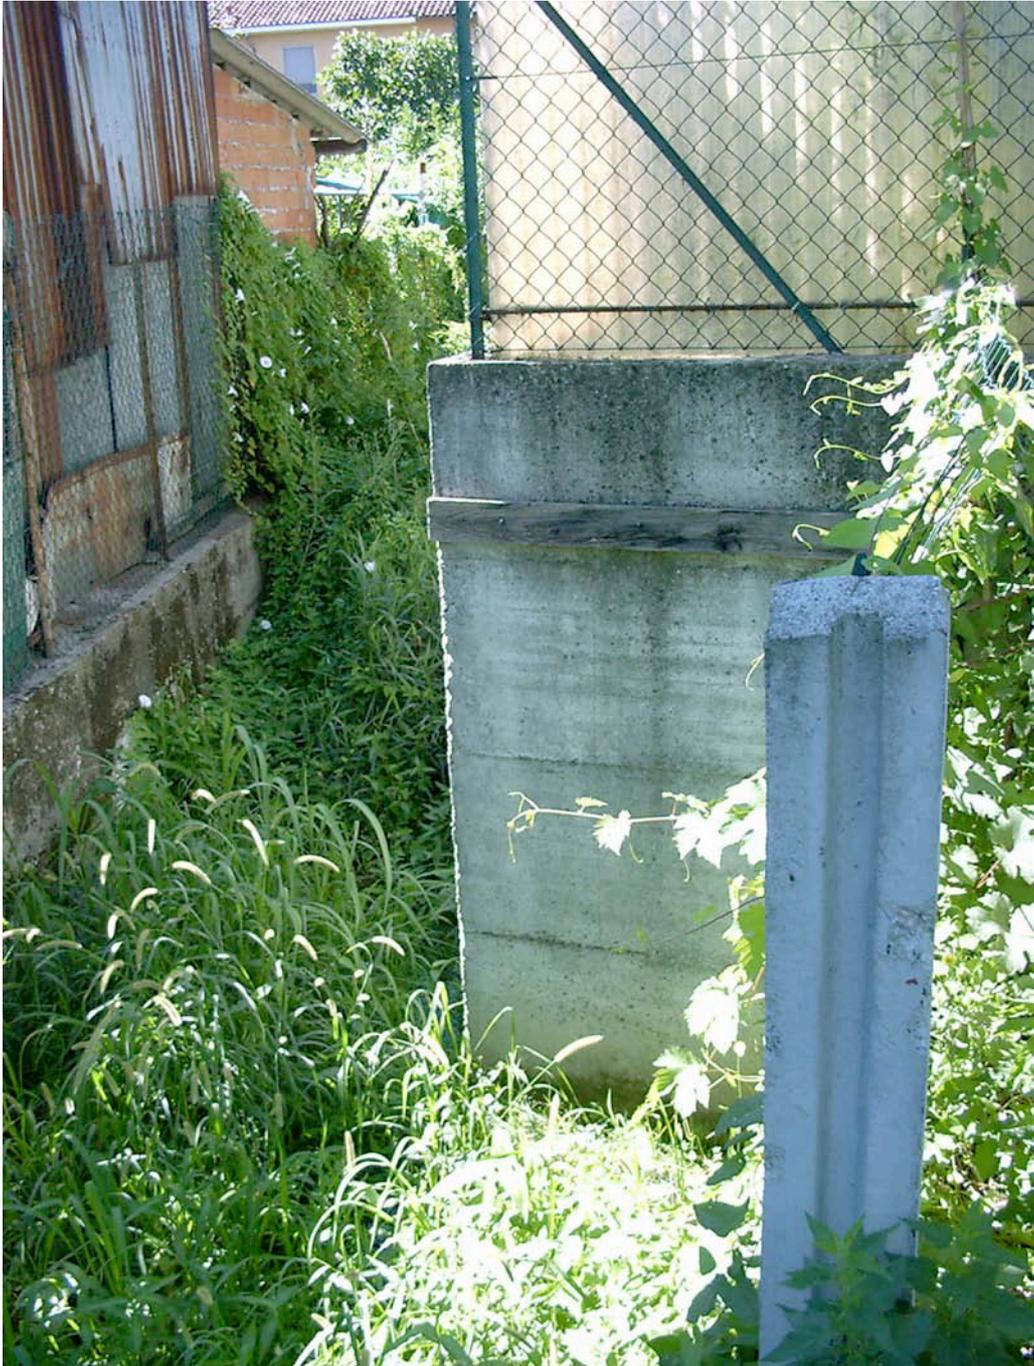
FOTO N°5

5. Ponticello in cemento armato di 4 ml.
6. Tratto con spalle di cemento armato in riva destra e sinistra per 22 ml.
7. Recinzione in cemento armato debordante in alveo per 1.20 ml. (foto n°5)

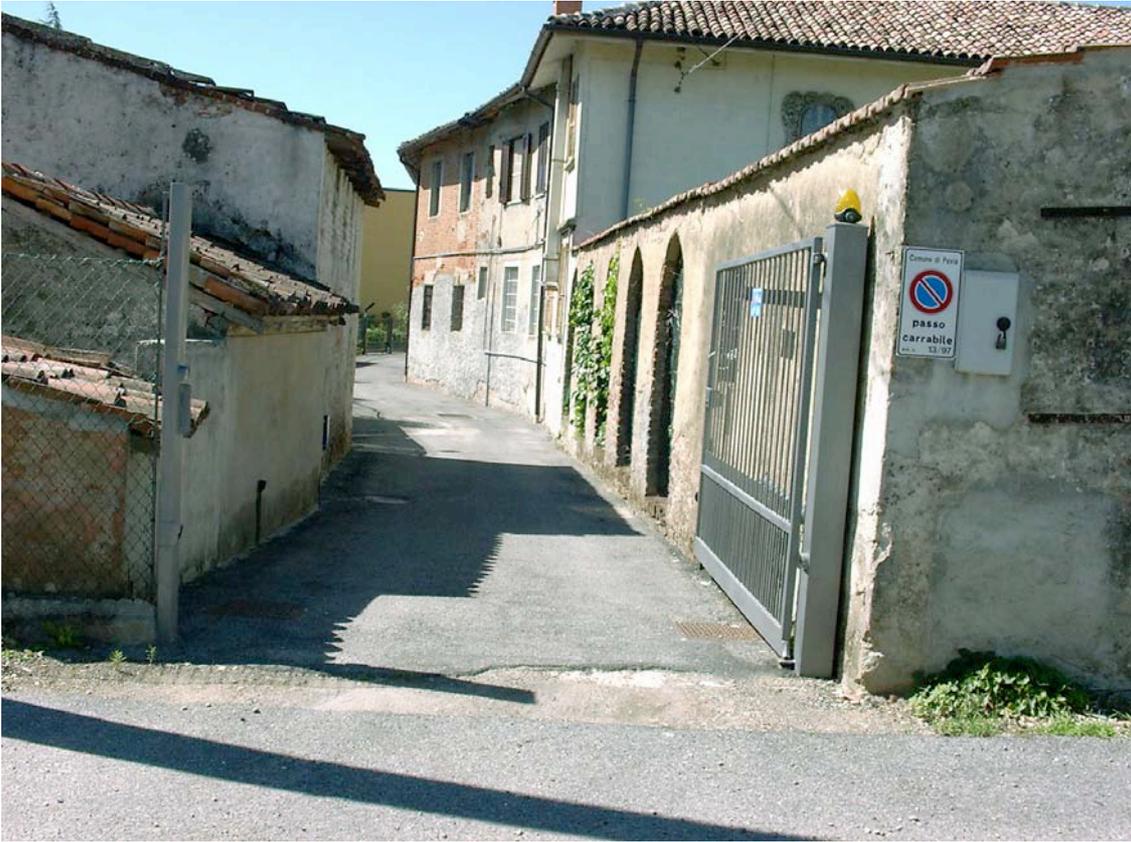
FOTO N° 6

8. Il cavo intercetta Via Cascina Rizza
9. Tratto tombinato ed asfaltato per 60 ml circa accessibile da un cancello carraio privato (civici dal n° 96 al 74 di via Mirabello). (foto n°6)

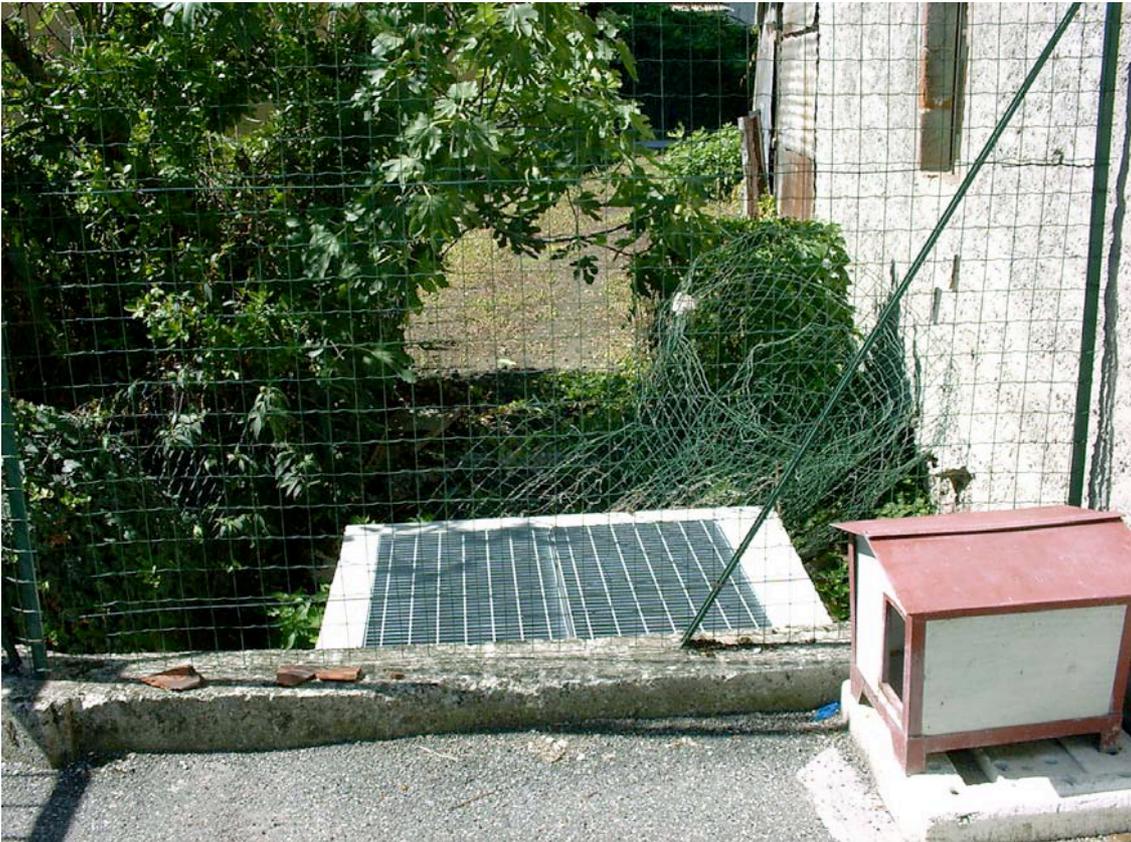
FOTO N° 7

10. Al termine del tratto tombinato è presente un pozzetto di ispezione. (foto n°7)
11. Altro tratto tombinato inaccessibile per 12 ml circa con grande pozzetto d'ispezione munito di grata metallica. (foto n°8)

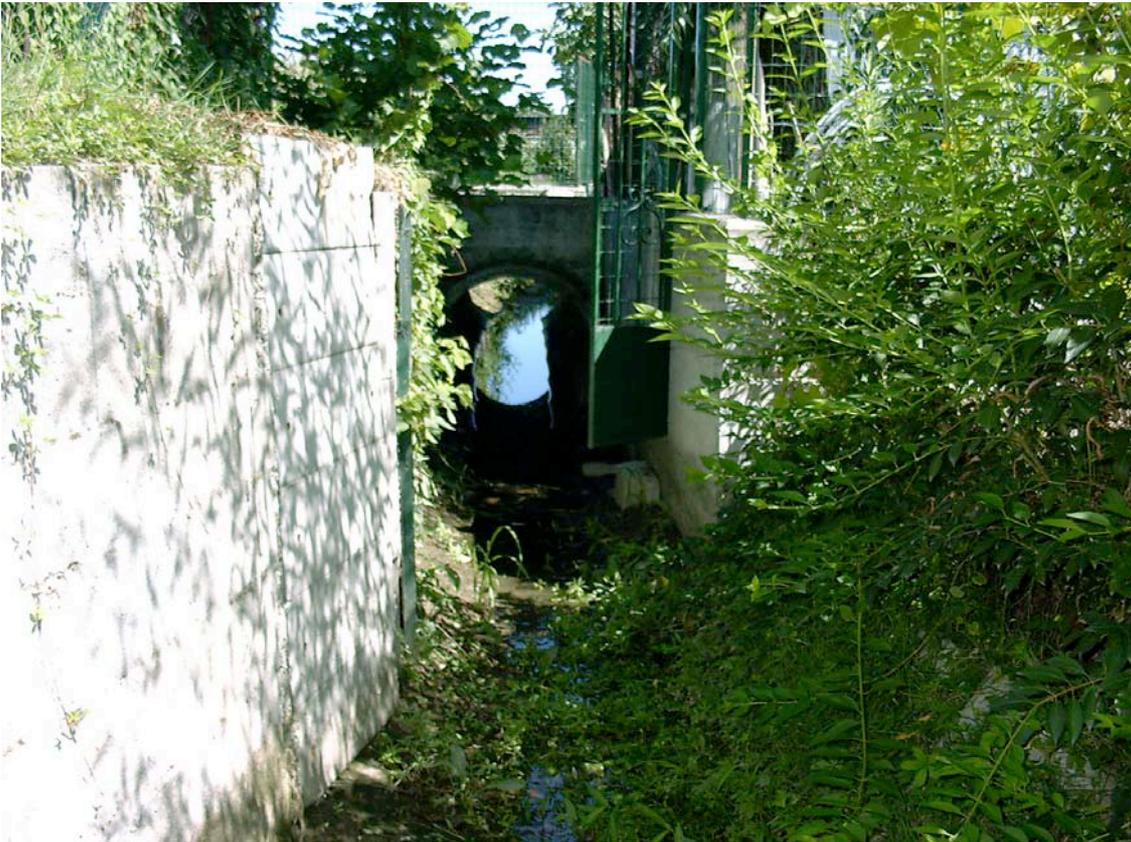
FOTO N°9

20. Accesso ai fabbricati adiacenti mediante tombinatura con tubo d=100 in cls per 6 ml. (foto n°9)
21. Il canale prosegue totalmente spallato in riva destra e parzialmente in riva sinistra per un tratto di 15 ml. Si rileva un accesso ai civici 14 e 12 di Via Mirabello, mediante cancello pedonale privato. In riva destra si segnala la presenza di uno scaricatore di piena costituito da un tubo d=60 in PVC munito di grata in ferro.

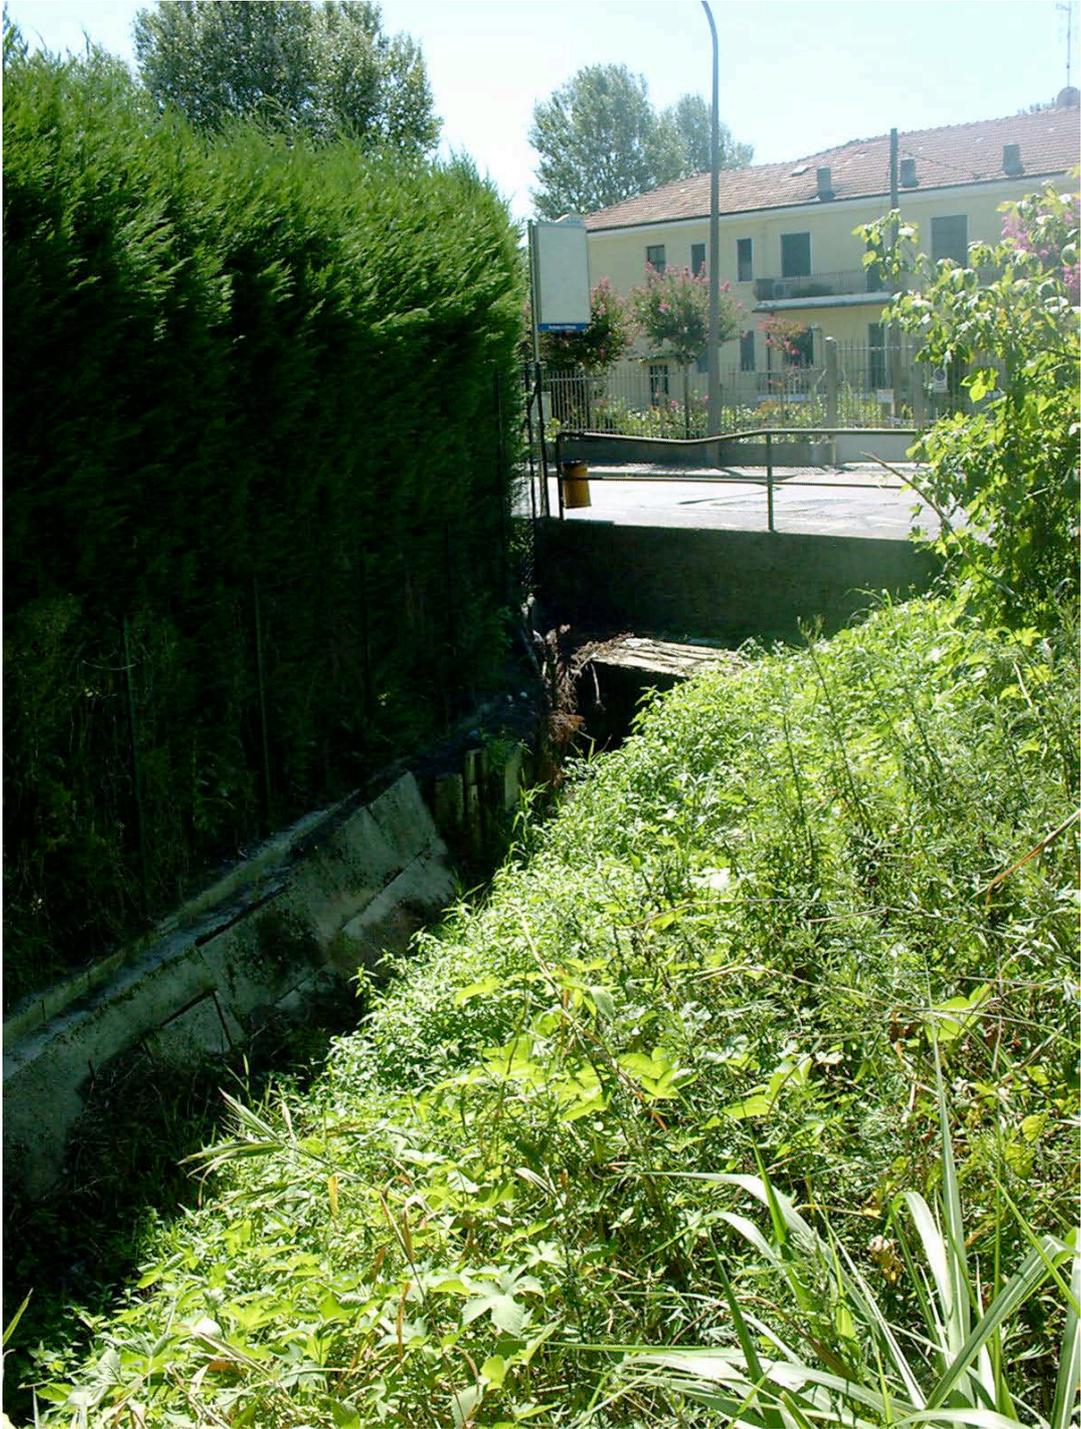
FOTO N° 10

24. Tombinatura di sottopasso della Via Scala mediante due tubi affiancati (d=60 d=80). (foto n°10 e foto n°11). Il canale prosegue fino alla Via Olevano seguendo un percorso inaccessibile, in corrispondenza della Via Briosco.

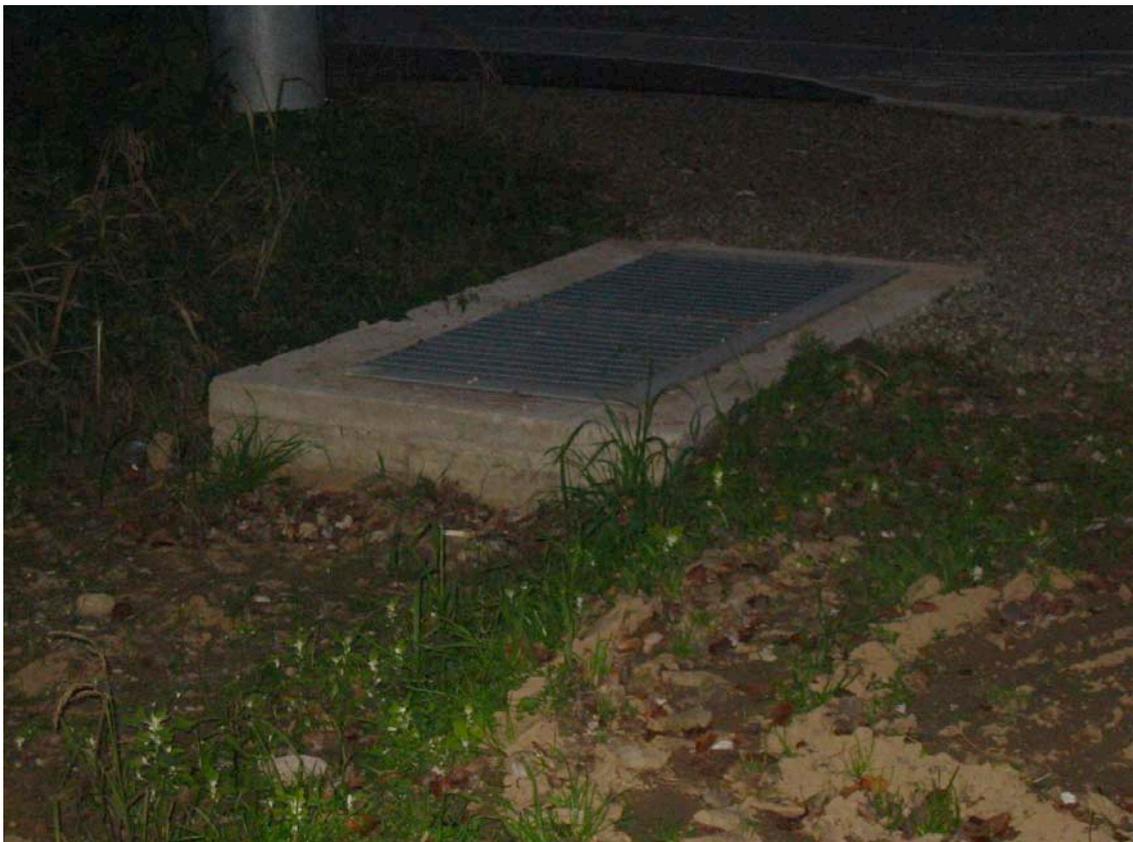
FOTO N° 12

25. Pozzetto di ispezione con griglia metallica amovibile in adiacenza alla Via Olevano seguito da tratto tombinato d=140 con 3 pozzetti di ispezione. (foto n°12)

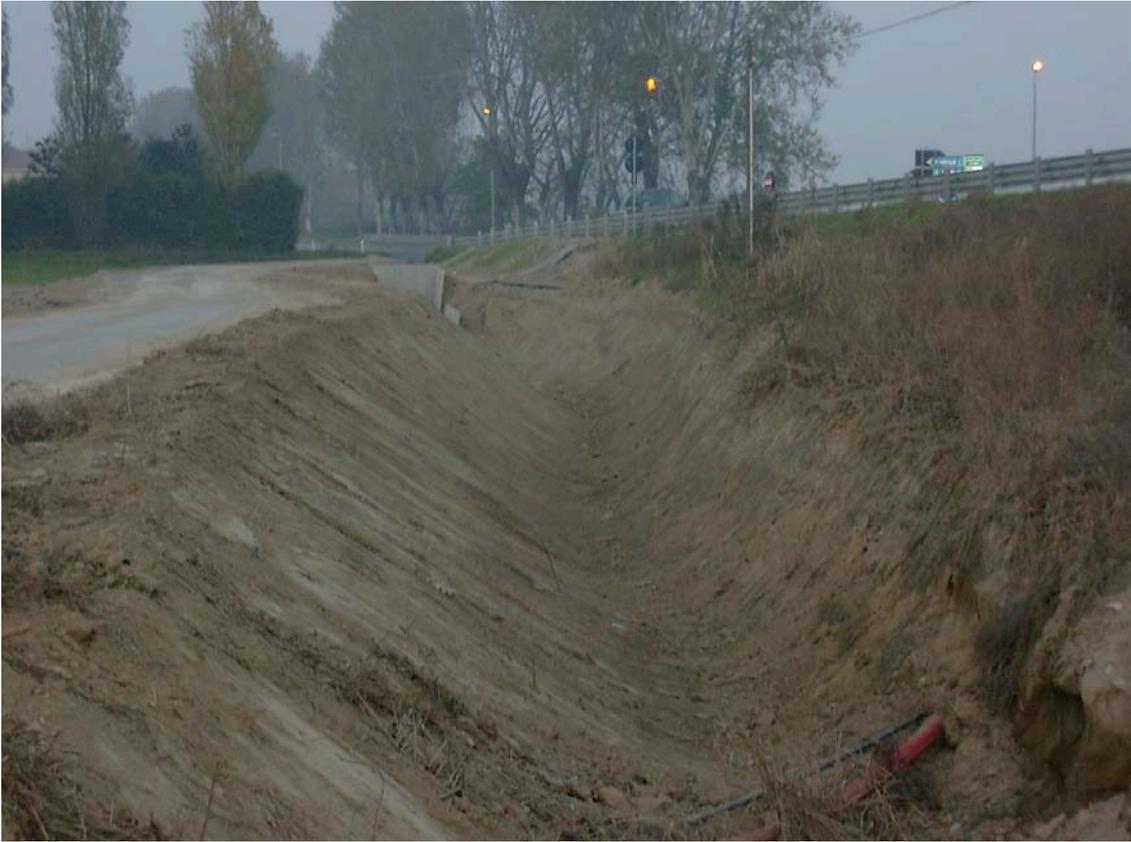
FOTO N° 13

26. Tratto in terra di nuova escavazione per una lunghezza di 200 ml circa. (foto n°13)
27. Manufatto di inizio sifone per l'attraversamento della Tangenziale Nord. (foto n°14)

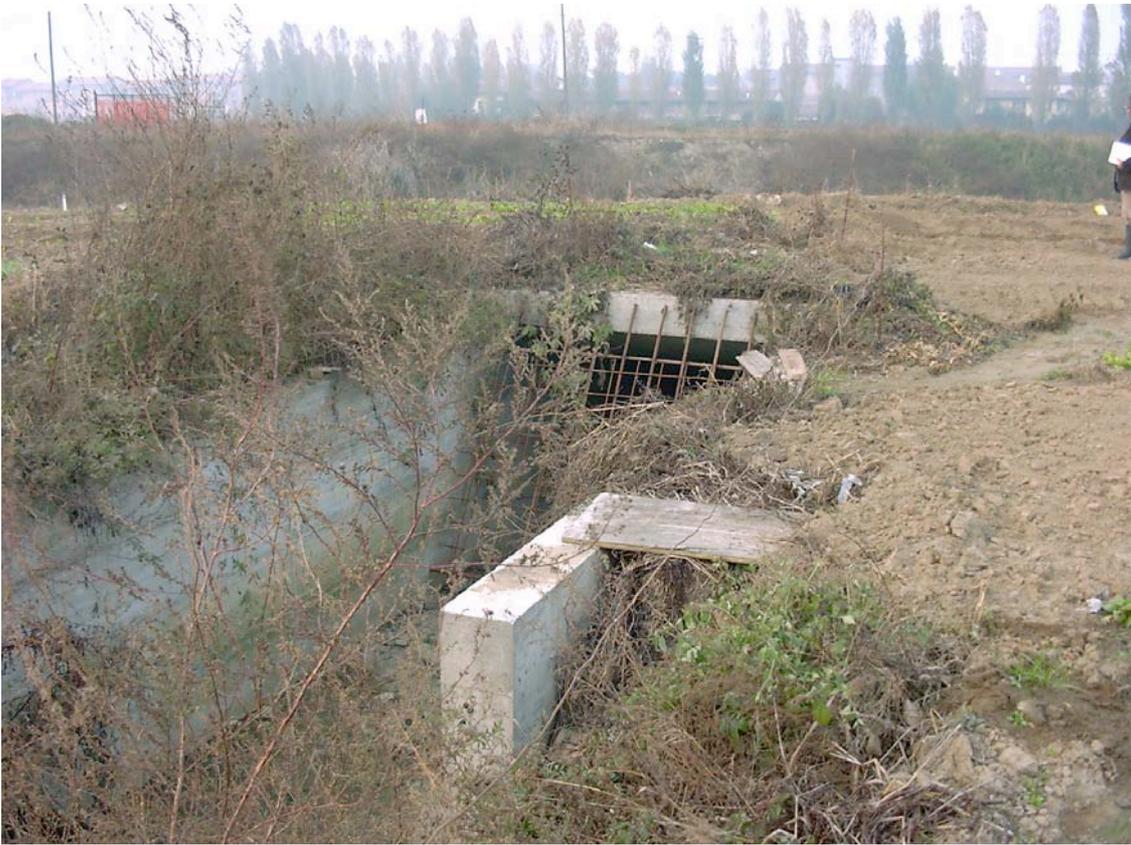
FOTO N° 15

28. Manufatto di uscita del sifone dopo l'attraversamento. (foto n°15)
29. Immissione di un canale colatore in riva sinistra, proveniente dall'area agricola di Mirabello Est, con relativo manufatto di raccordo. (foto n°16)

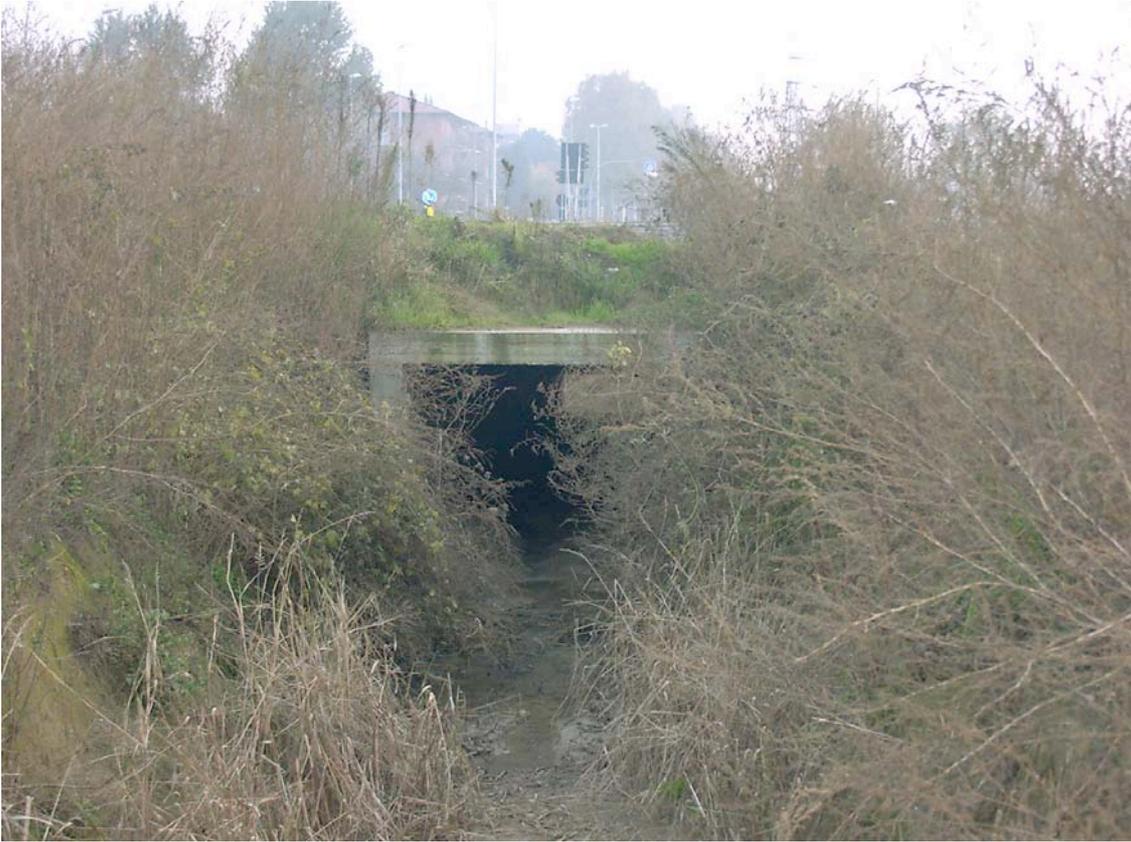
FOTO N° 17

30. Il Caronino si immette in uno scatolare di cemento armato, gettato in opera, a sezione rettangolare di 250x150 cm per attraversamento stradale. (foto n°17)

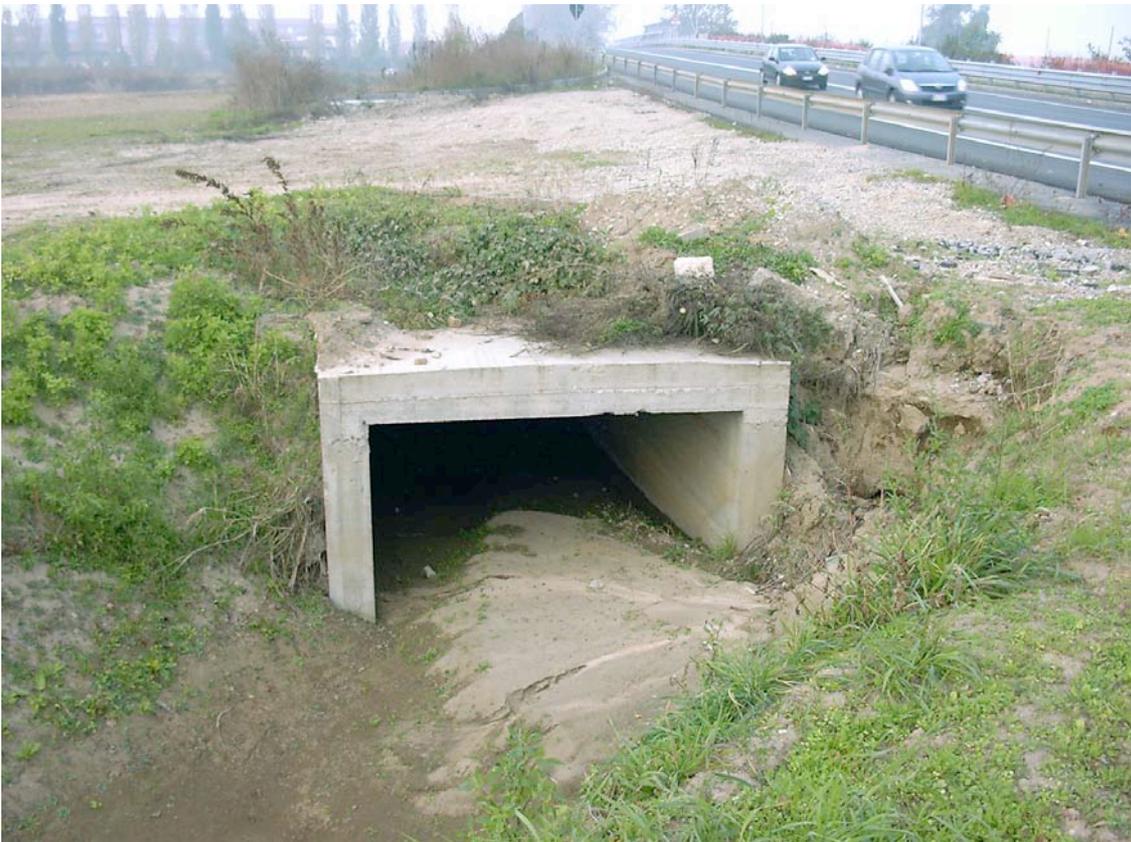
FOTO N° 18

31. Al termine del tratto tombinato si rileva franamento in riva sinistra dovuto alla mancanza di manufatto di raccordo e protezione. (foto n°18)
32. Manufatti di imbocco tubazione d=140 realizzati per l'attraversamento dello svincolo Tangenziale Nord di Via Olevano. Al centro della rotatoria il cavo risulta scoperto per 15 ml circa. (foto n°19)

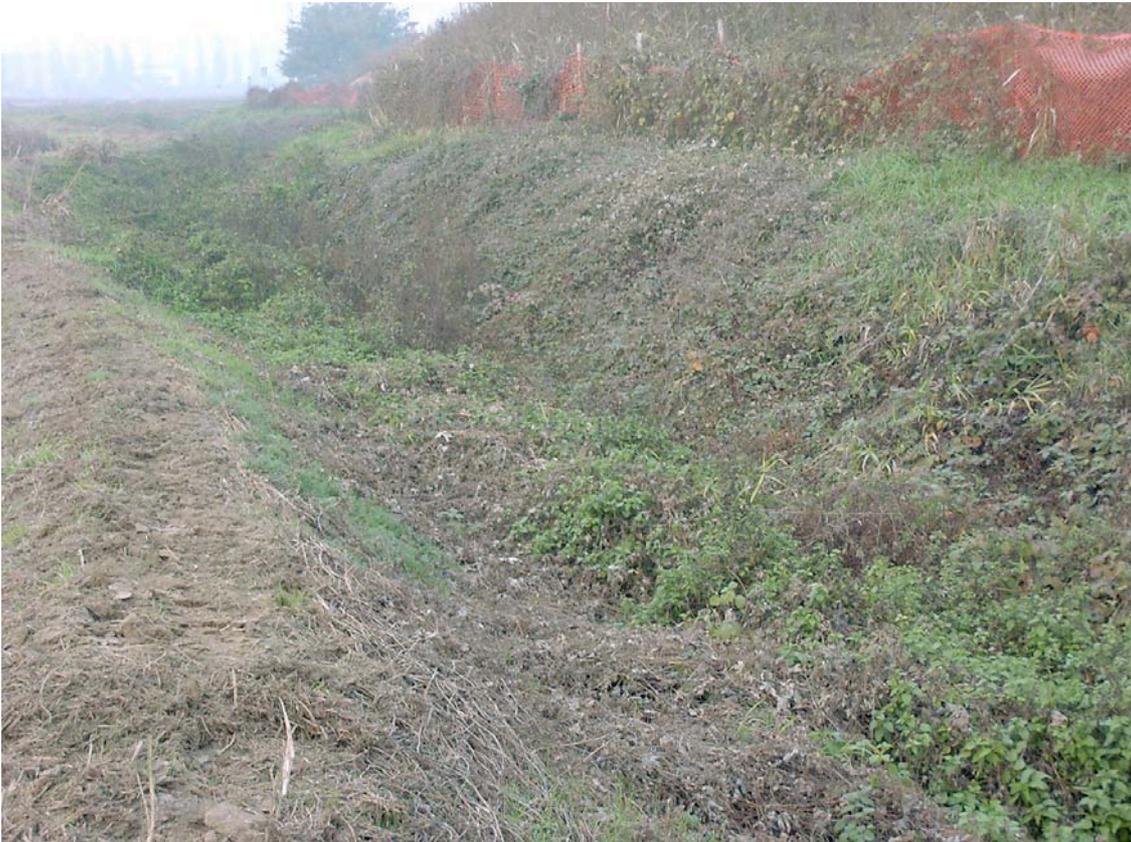
FOTO N° 20

33. Il Caronino prosegue con un tratto in terra in pessimo stato di manutenzione avente sezione di notevoli dimensioni, pari a 4 ml sul fondo, di 8 ml circa in sommità per una profondità di 2.50 ml. Si rileva l'immissione di un colo in riva destra realizzato mediante tubo in cemento d=80. (foto n°20)

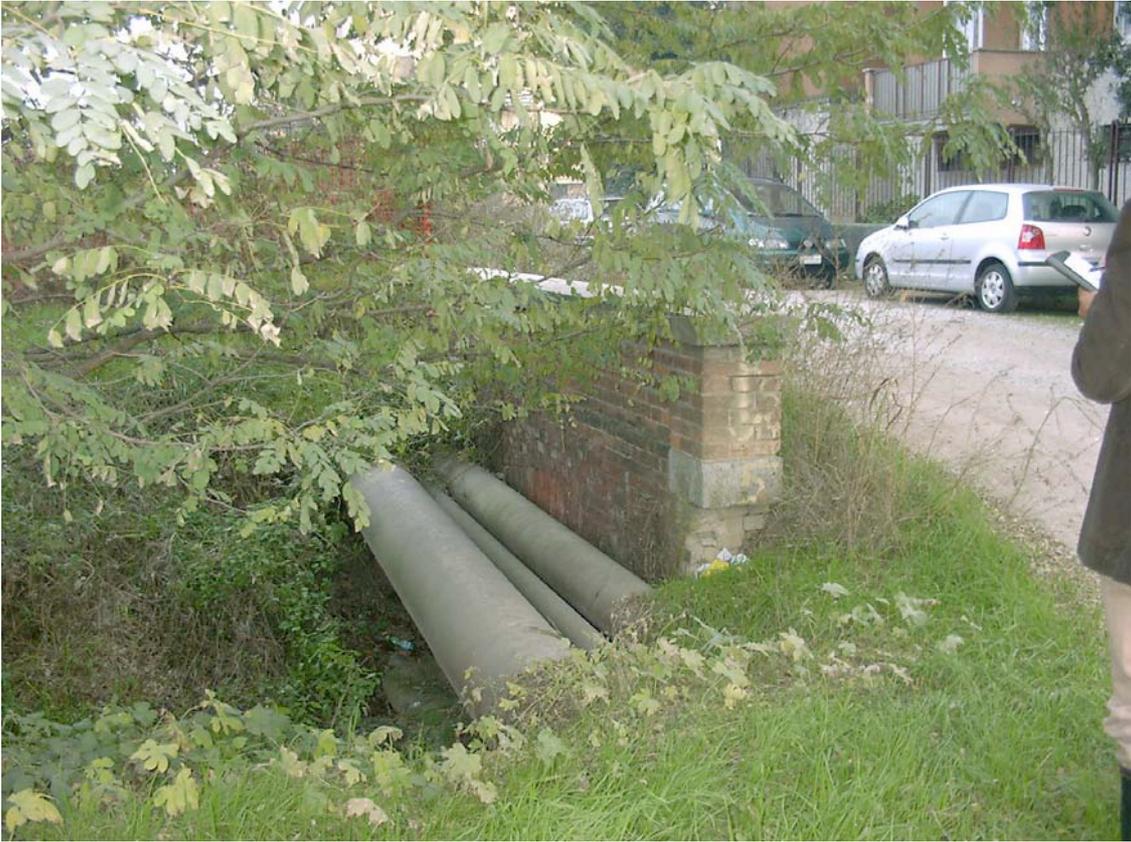
FOTO N° 21

34. Attraversamento aereo di 3 tubazioni in cemento destinati ad impianti tecnologici (d=60-d=40-d=16), posti in aderenza al ponte. (foto n°21)
35. Ponte a volta in mattoni con spalle e soprastante copertina in beola, che conduce a Cascina Nuova Canonici.

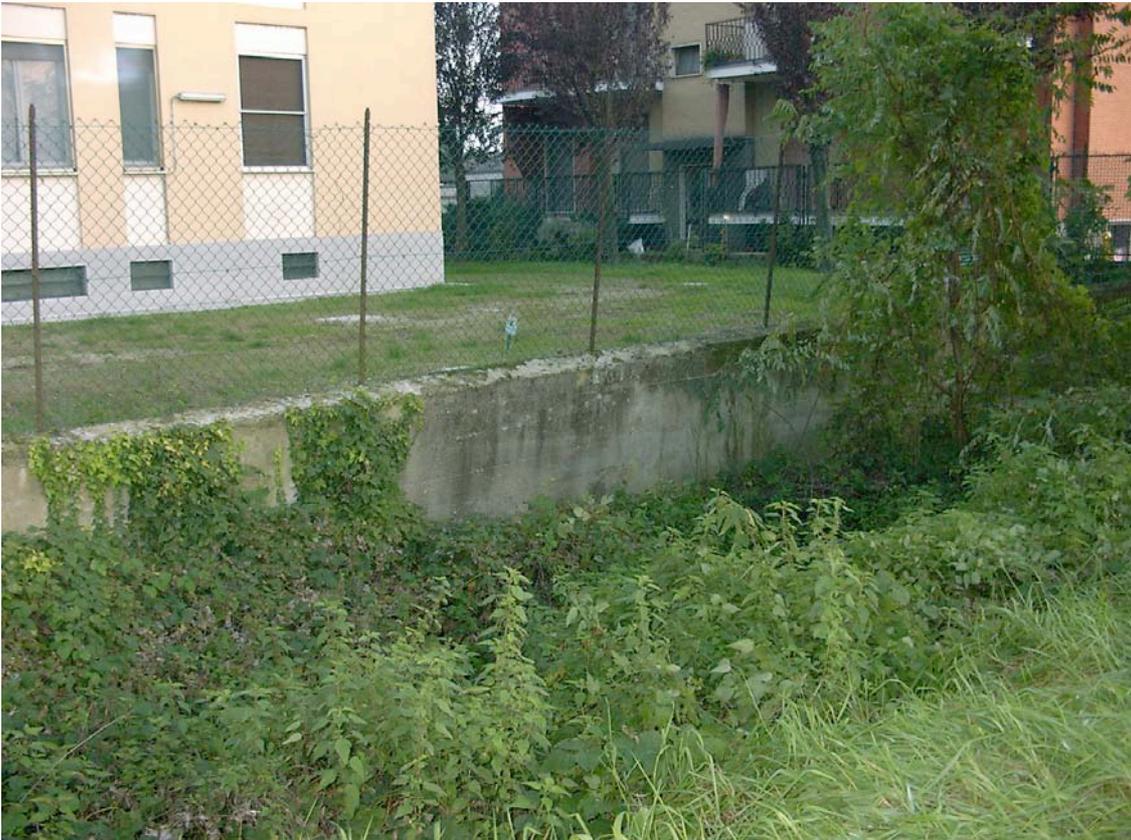
FOTO N° 22

36. In riva sinistra si rileva la presenza di una recinzione in cemento armato delimitante l'area di fabbricati adiacenti. La recinzione risulta aderente alla riva e presenta una vistosa rotazione verso il canale. (foto n°22)

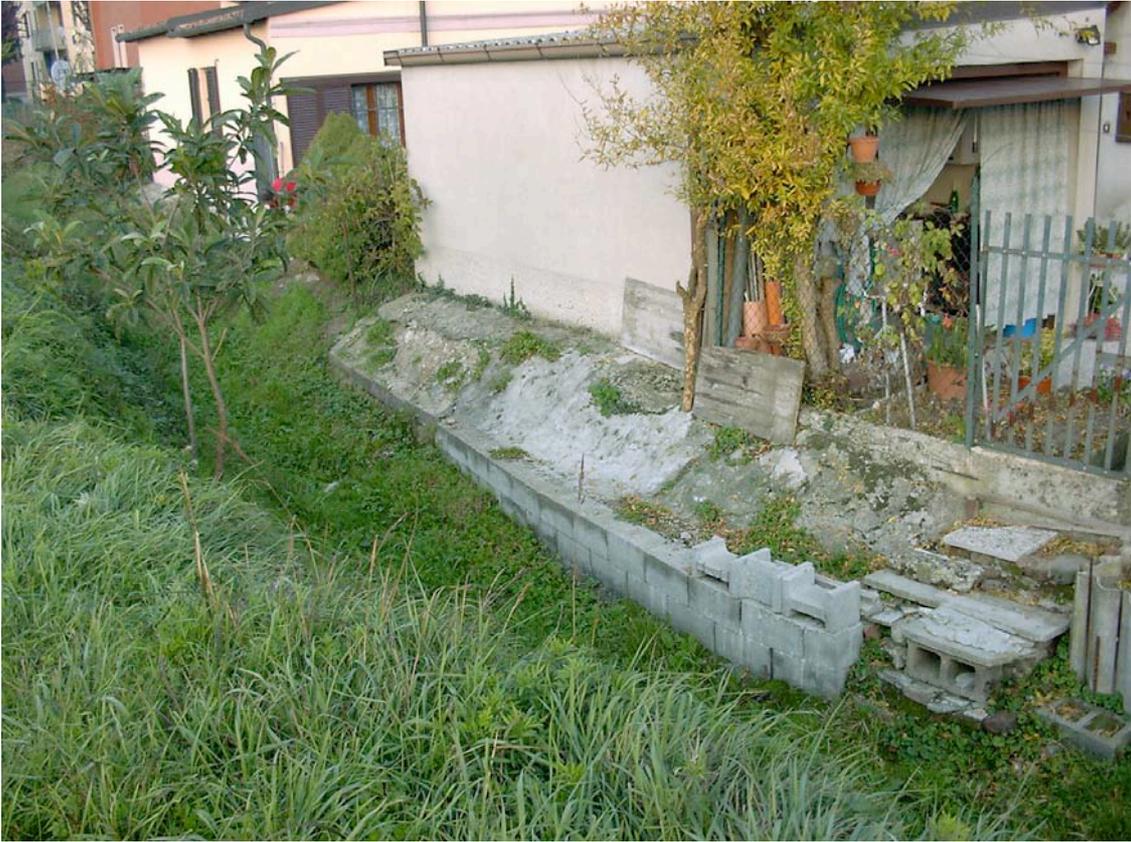
FOTO N° 23

37. Si segnala un restringimento significativo dell'alveo del canale dovuto allo sbordo della recinzione in riva sinistra in prossimità della Via Ferrari da Grado. (foto n°23)

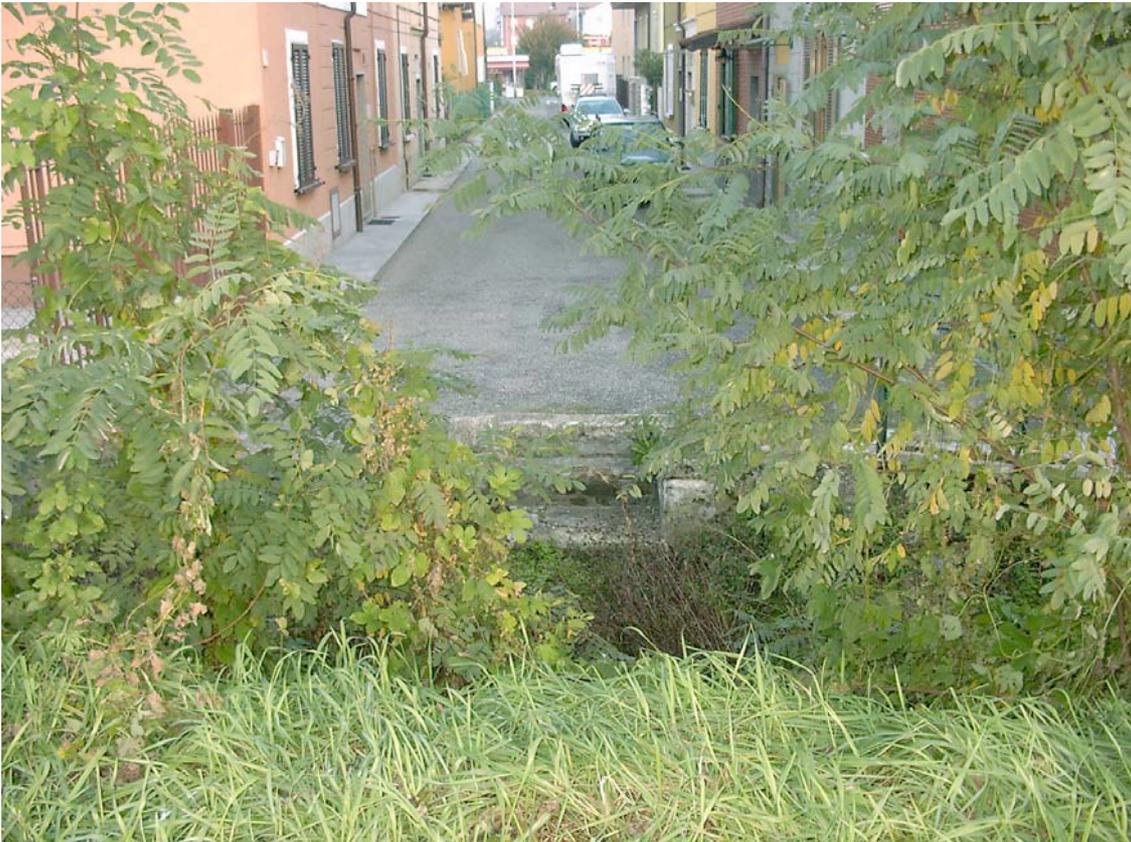
FOTO N° 24

38. Il canale prosegue con un tratto in terra in pessime condizioni generali. Presenza di guado in corrispondenza di Via Ugo da Gambolò. (foto n°24)

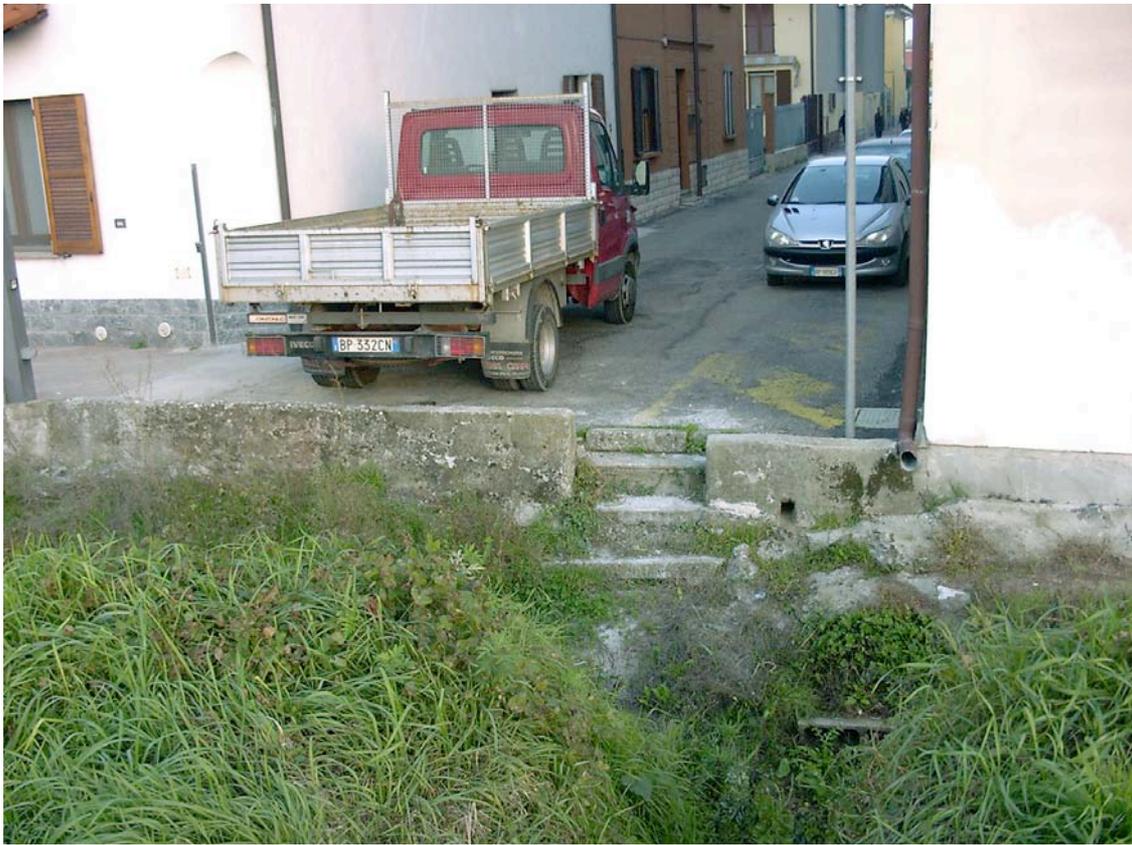
FOTO N° 25

39. Via Nocca termina con un guado.
40. Il guado al termine di Via Spelta per l'accesso al canale. (foto n°25)
41. Immissione di uncolatore in riva destra mediante tubo in cemento $d=100$. Il Caronino si presenta in pessime condizioni di manutenzione sia in alveo che sulle rive. In riva sinistra è posizionata una cabina Enel con attraversamento aereo di 2 tubi metallici affiancati $d=12$, posti ad $h=100$ dal fondo del canale. (foto n°26)

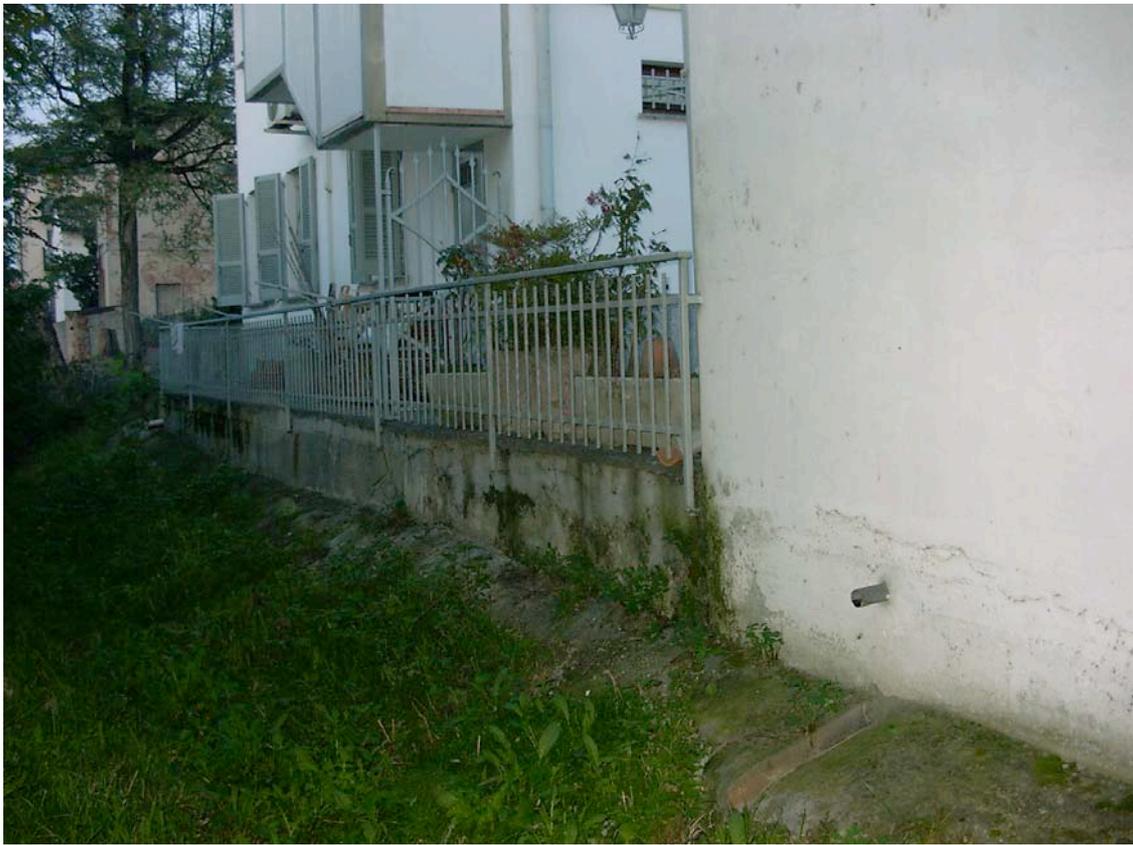
FOTO N° 27

42. L'affaccio privo di guado della Via Corti sull'alveo del Caronino. (foto n°27)
43. Il canale risulta spallato in riva sinistra per alcuni tratti, per altri le recinzioni, in rete metallica, risultano arretrate di circa 1 ml dall'alveo.

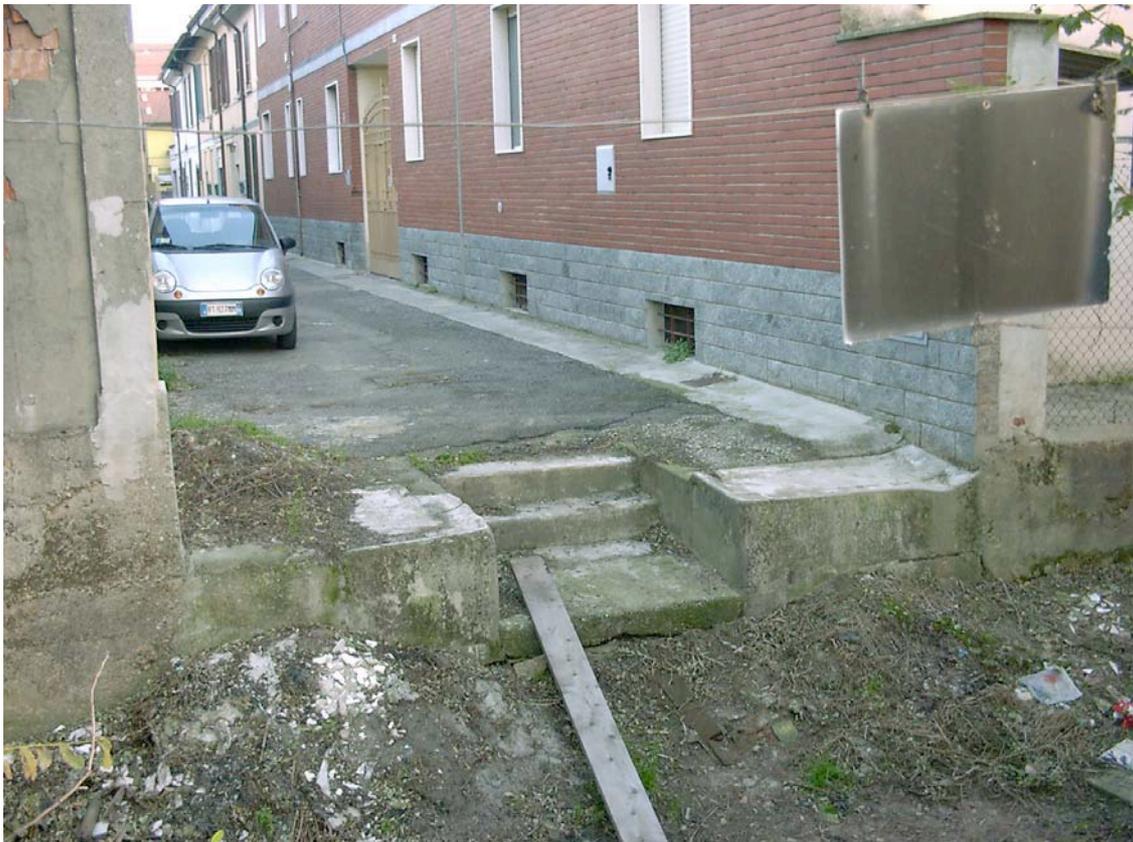
FOTO N° 28

44. Il guado della Via Cantoni con lavatoi in cemento. Di seguito ancora recinzioni in aderenza al canale. (foto n°28)
45. Inizio del tratto tombinato in prossimità della Via Decembrio. Manufatto in cemento armato gettato in opera a sezione rettangolare 190×130 cm., usufruibile come passaggio pedonale o pista ciclabile. (foto n°29)
