COMUNE DI PAVIA

STUDIO PER LA DEFINIZIONE DELLA COMPONENTE
GEOLOGICA, IDROGEOLOGICA E SISMICA
DEL PIANO DI GOVERNO DEL TERRITORIO
(L.R. 11/03/2005, N.12; D.G.R. 28/05/2008, N.8/7374)

DESCRIZIONE DEL RETICO IDRICO
CON CARATTERISTICHE TALI DA POTER ESSERE
INCLUSO NEL RETICO IDRICO MINORE
DI COMPETENZA COMUNALE
(DESUNTO DALL'APPOSITO STUDIO EFFETTUATO
PER CONTO DEL COMUNE DI PAVIA DALLO
STUDIO TECNICO ASSOCIATO CASSANI, GRASSI
DI VIA VOLTA 22, PAVIA)

Monografia Cavo Caronino

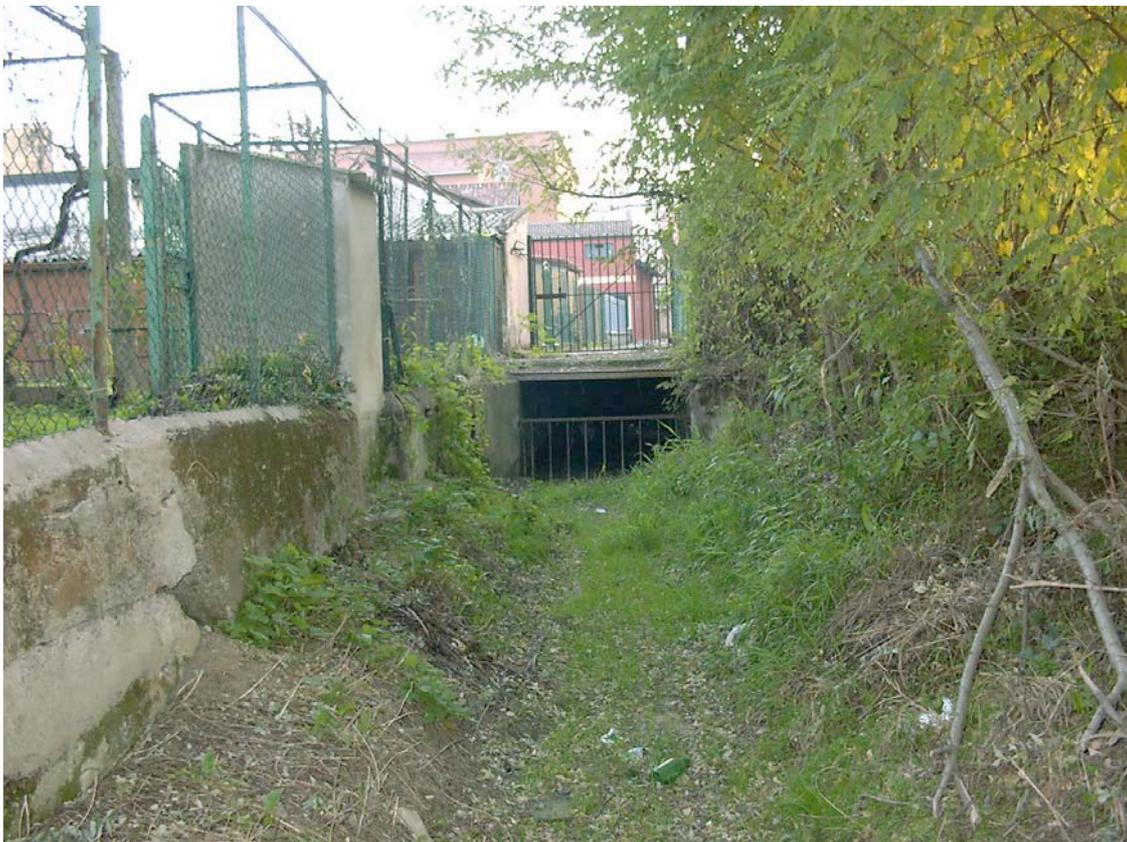
FOTO N° 29

44. Il guado della Via Cantoni con lavatoi in cemento. Di seguito ancora recinzioni in aderenza al canale. (foto n°28)
45. Inizio del tratto tombinato in prossimità della Via Decembrio. Manufatto in cemento armato gettato in opera a sezione rettangolare 190×130 cm., usufruibile come passaggio pedonale o pista ciclabile. (foto n°29)

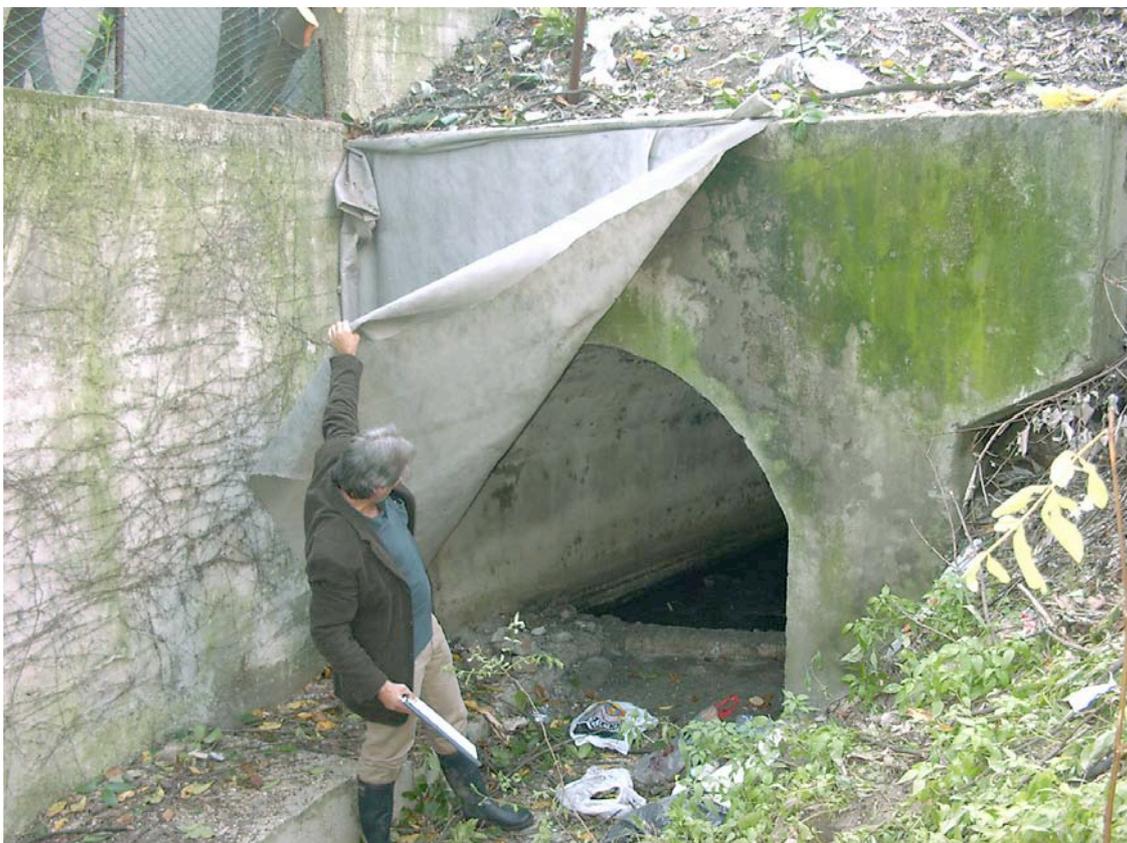
FOTO N° 30

47. Manufatto di sbocco del tratto tombinato a volta in cemento armato, delle dimensioni di 200×160 cm in colmo. (foto n°30)
48. In riva destra si rileva la presenza di un muro di sostegno debordante in alveo. (foto n°31)

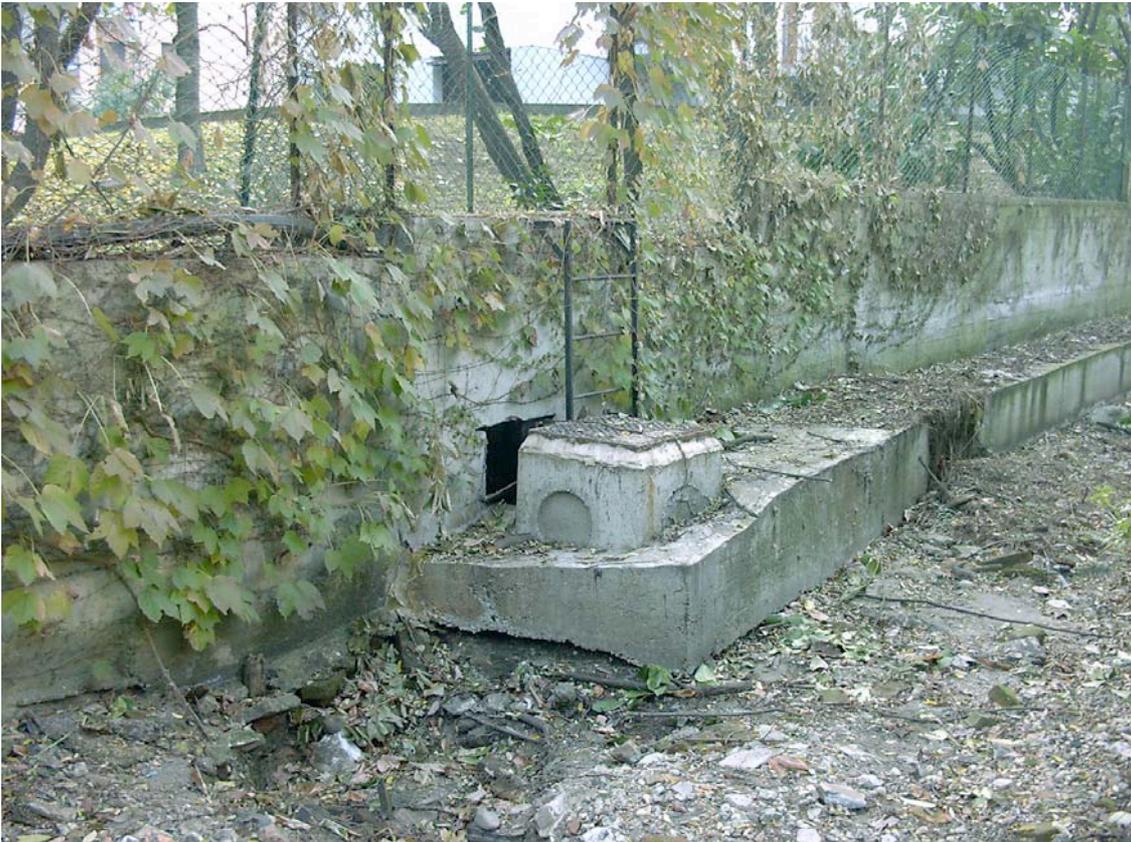
FOTO N° 32

49. Al termine del muro di sostegno è presente un pozzetto fognario di cemento. (foto n°32)
50. Il Caronino prosegue con alveo molto ampio, 4 ml circa alla base e 7 ml circa in sommità, per un tratto di 70 ml.

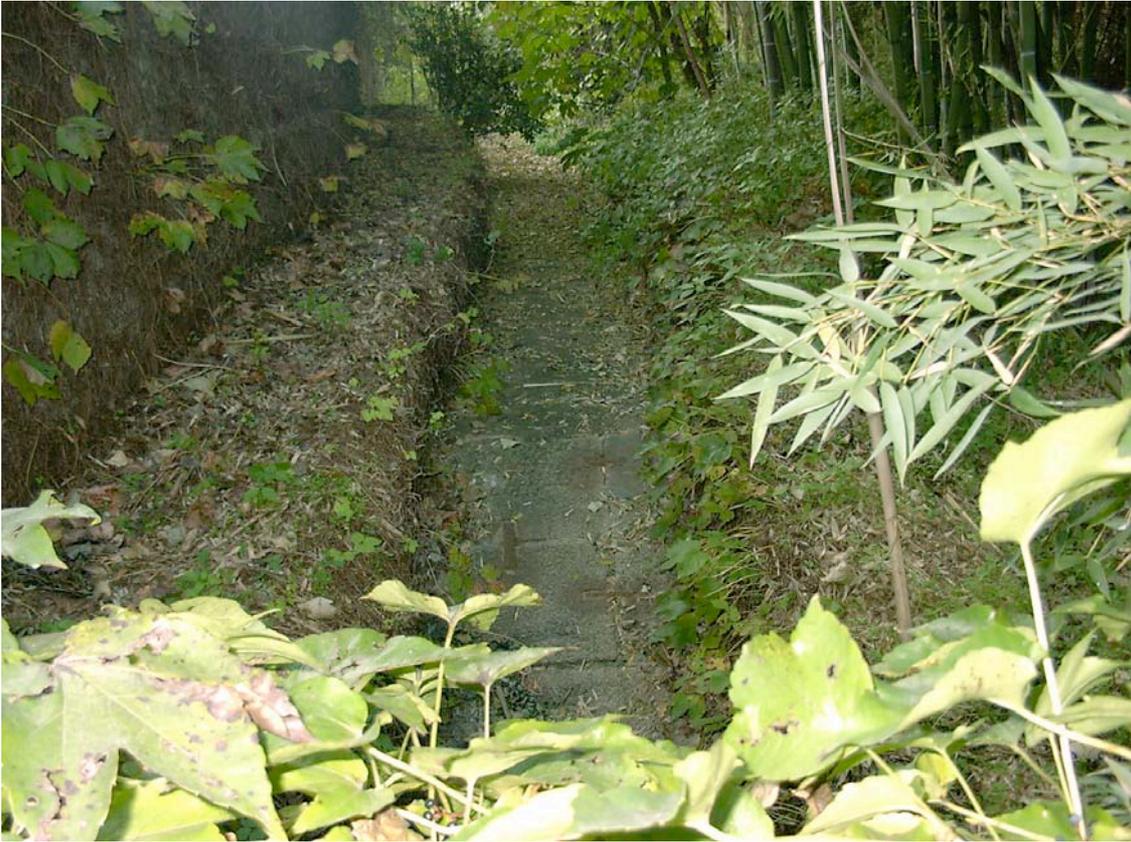
FOTO N° 33

51. Di seguito si rileva la presenza di un salto con fondo a scivolo in mattoni, al termine del quale è posto un manufatto di sovrappasso per consentire l'accesso pedonale a proprietà private. (foto n°33)

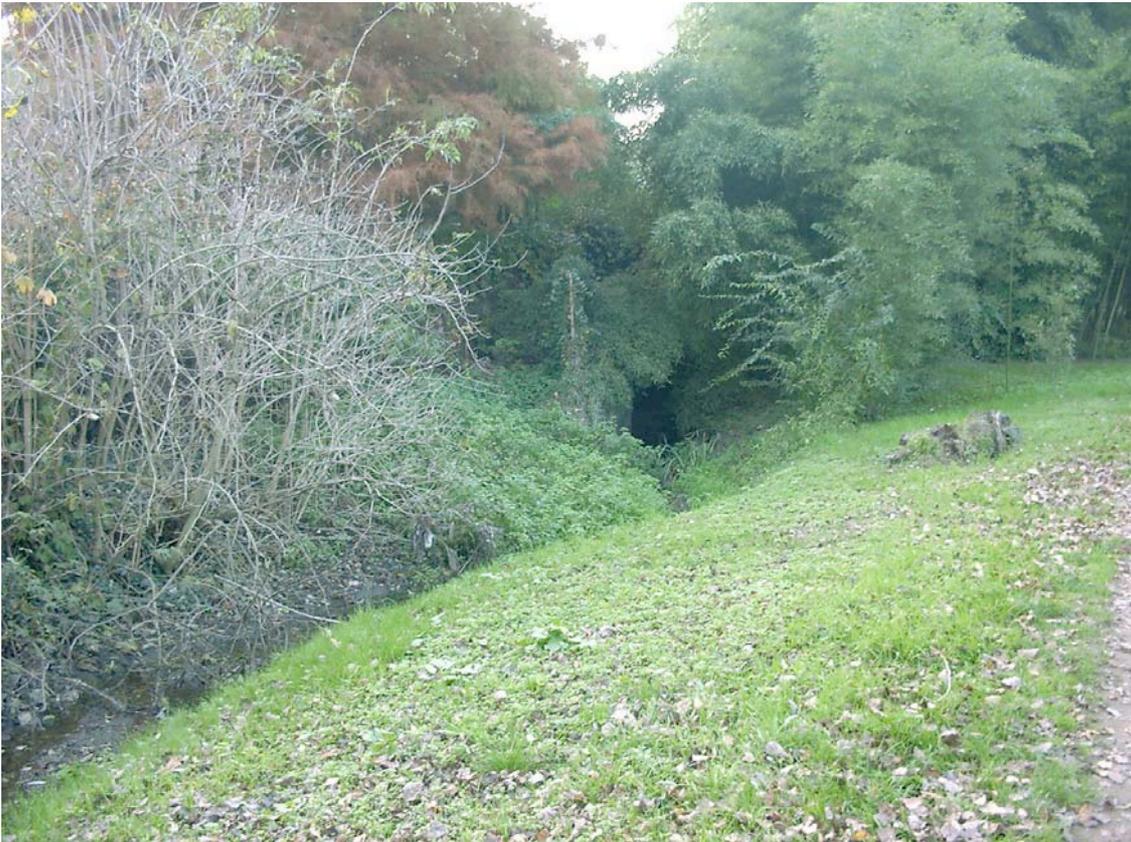
FOTO N° 34

52. Il tracciato prosegue con alveo in terra avente sponde molto basse. Il terreno circostante consente esondazioni ed espansione di eventuali piene. (foto n°34)

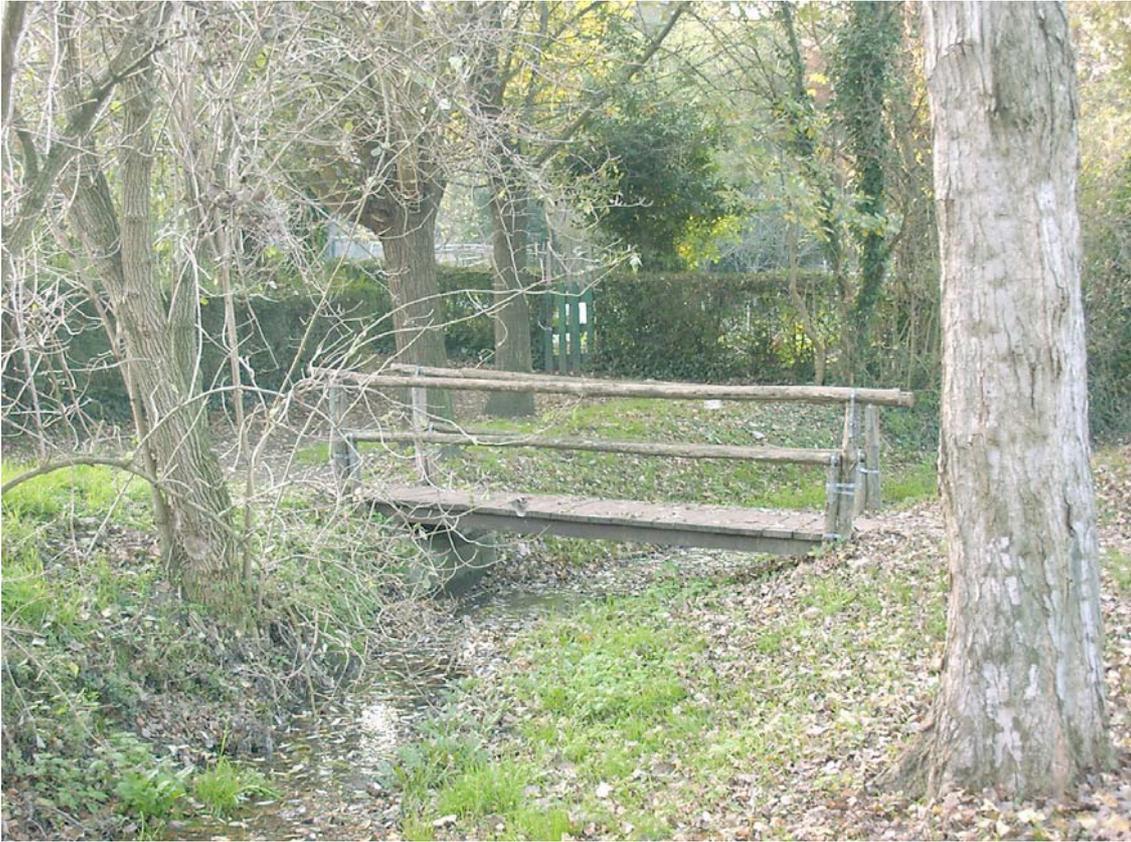
FOTO N° 35

53. Presenza di passerella in legno munita di corrimano per l'accesso ad orti limitrofi. (foto n°35)
54. Canale con alveo in terra con sponde molto basse e soffocato dalla vegetazione. La zona risulta totalmente incolta e di difficile accessibilità fino in prossimità della Via Vigentina. (foto n°36)

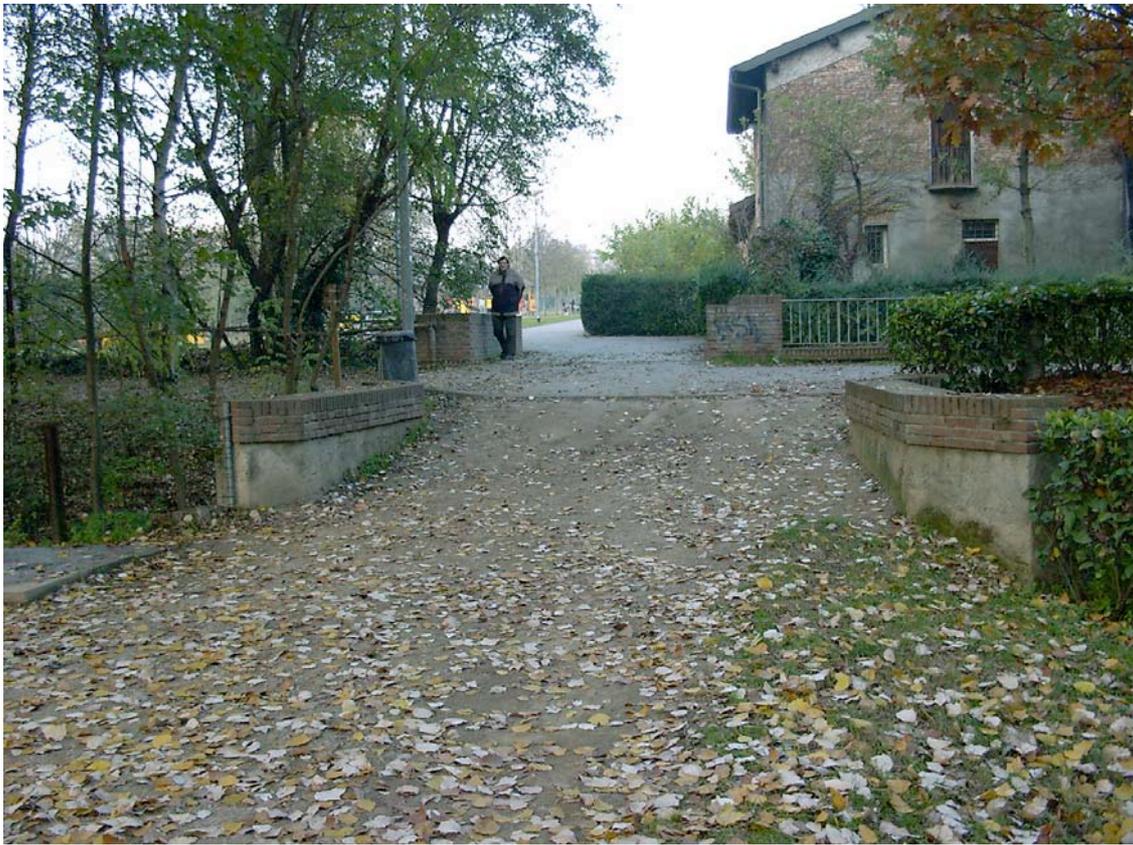
FOTO N° 37

55. Il ponte di accesso al laghetto del Parco della Vernavola, in località Torretta. (foto n°37)
56. In riva sinistra è presente l'immissione di uno scaricatore della Vernavola. Lo scarico avviene attraverso un tubolare rettangolare in cemento 80×100 cm munito di paratoie in ferro con vite di manovra.

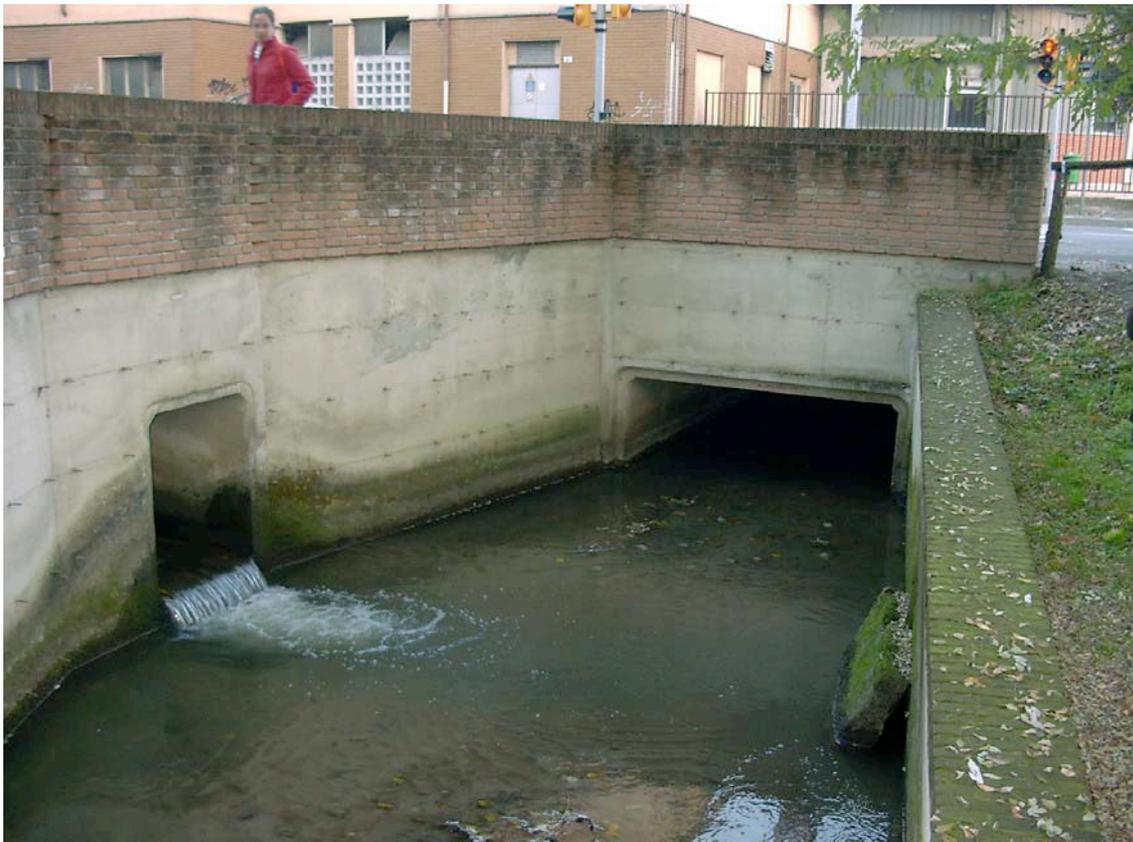
FOTO N° 38

57. L'attraversamento della Via Vigentina è realizzato da un tubolare in cemento armato a sezione rettangolare 250×110 cm con sovrastante sponda in mattoni. (foto n°38)

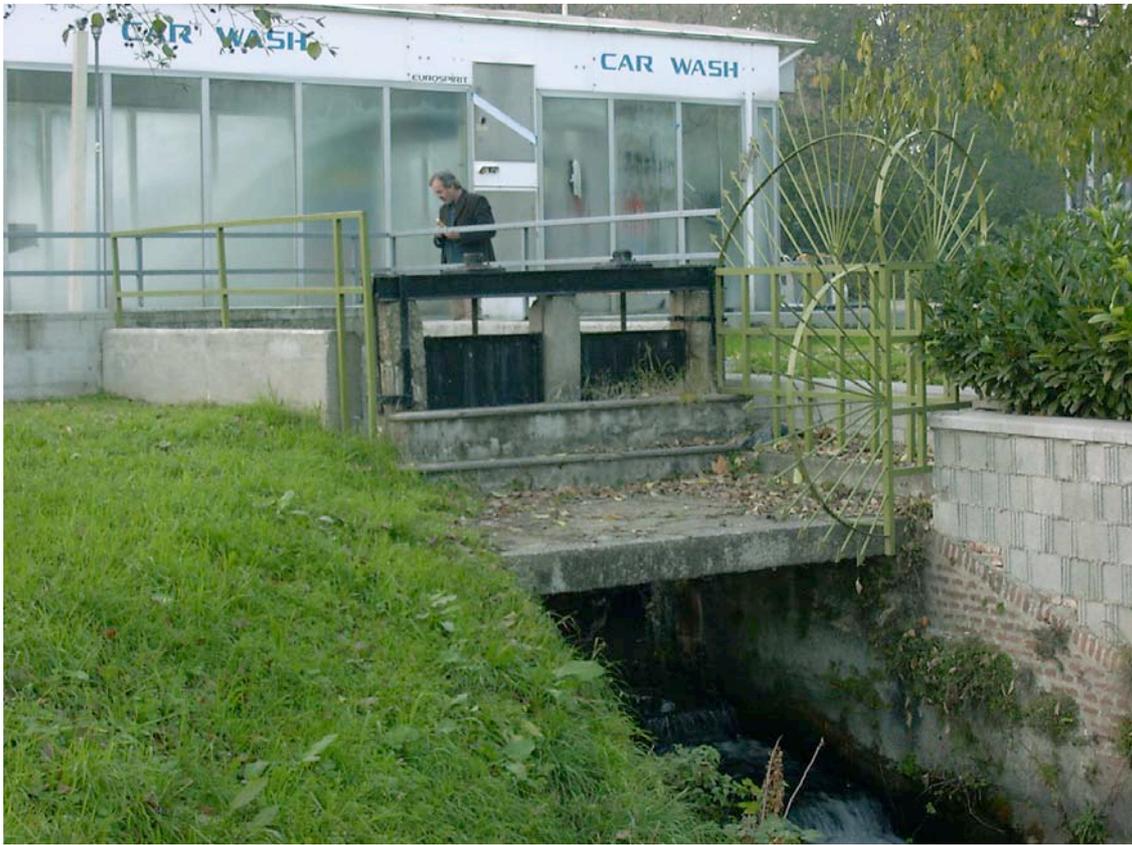
FOTO N° 39

58. Alle spalle di un distributore di carburante si trova una "doppiaia" con paratoie con viti di di manovra che consente di dirigere le acque in una bretella parallela ai capannoni ad uso commerciale adiacenti (foto n°39). Tale bretella risulta quasi totalmente tombinata e reimmette le acque del Caronino nel corso principale a valle dei capannoni. (foto n°40)
59. Il corso principale del cavo prosegue con sponde alte circa 2.00 ml ed una larghezza di circa 4.00-5.00 ml. Viene attraversata un'area coltivata ad orti per una lunghezza di 400 ml. In riva destra si rilevano recinzioni con spalle in cemento armato dei fabbricati adiacenti. (foto n°41)
60. Il Cavo Caronino raggiunge la foce immettendosi nel Colatore Vernavola. (foto n°42)
