INTERVENTO DI VALORIZZAZIONE E RIQUALIFICAZIONE DEL  
COMPLESSO MONUMENTALE DEL MONASTERO DI SANTA  
CLARA, EX CASERMA CALCHI, PER LA CREAZIONE DI UN POLO  
CULTURALE, COMMERCIALE E TERZIARIO

**INDAGINI STRATIGRAFICHE**

R23

**Ex monastero di Santa Clara – Pavia**  
**Secondo lotto**  
**Indagini stratigrafiche.**

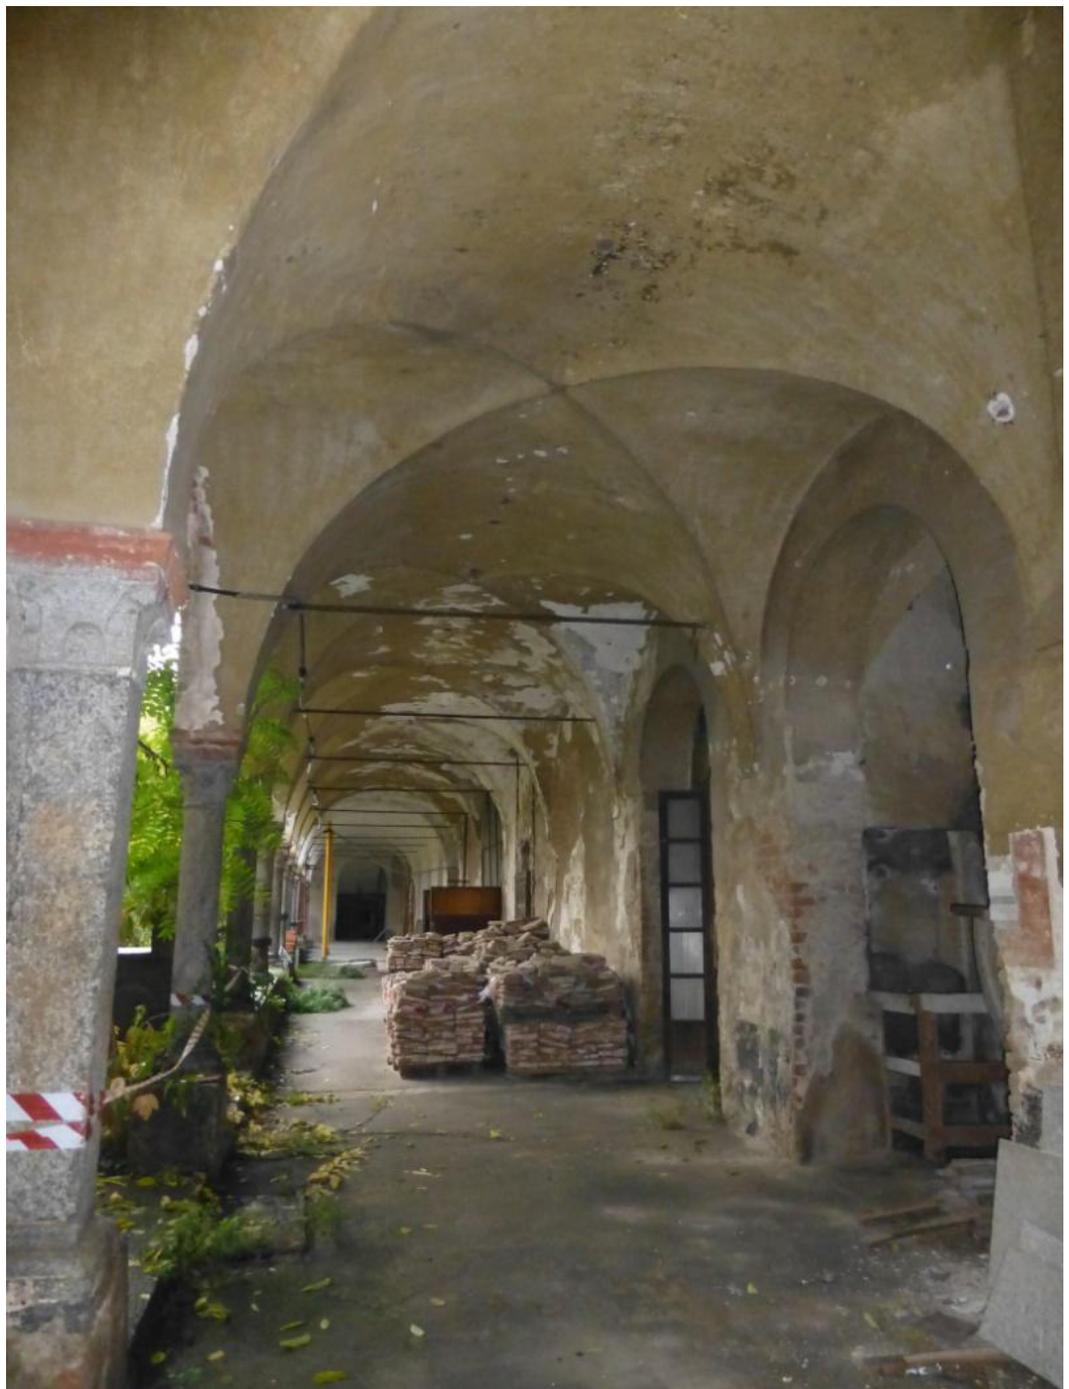
Foto n. 1/a

Gli intonaci del chiostro, sono ricoperti generalmente da otto strati di colore a base di calce (foto n. 1/a). Numerosi i rappezzi di intonaco eseguiti in diversi interventi di ristrutturazione e manutenzione, realizzati prevalentemente con malte a base di calce, ma sono presenti anche intonaci eseguiti con malte cementizie (foto 2/a). Lo strato di intonaco più antico rilevato, è costituito da una malta a base di calce e sabbia silicea a granulometria molto fine di colore grigio, lo strato di finitura estetica è una scialbatura bianca eseguita con latte di calce (foto 3/a). Le aperture relative all'assetto costruttivo più antico, gran parte delle quali adesso tamponate, erano ornate da decorazioni che simulavano rivestimenti parietali in mattone, dipinti sulla scialbatura bianca con colori a base di calce (foto n. 4/a e 5/a).

Si ipotizza una massiccia presenza di intonaco antico, soprattutto sulle volte che, sebbene ammalorato, appare recuperabile. Si ritiene opportuna l'attenta demolizione con mezzi meccanici manuali delle coloriture superficiali e successivamente degli intonaci ritenuti incongrui, al fine di riportare alla luce le superfici ad intonaco antico e le eventuali decorazioni pittoriche. L'integrazione degli intonaci residui dovrà essere eseguita con malte con caratteristiche tecniche simili, con particolare riferimento alla composizione e colorazione, in modo da uniformare granulometria e cromia alle caratteristiche tessiturali degli intonaci circostanti.

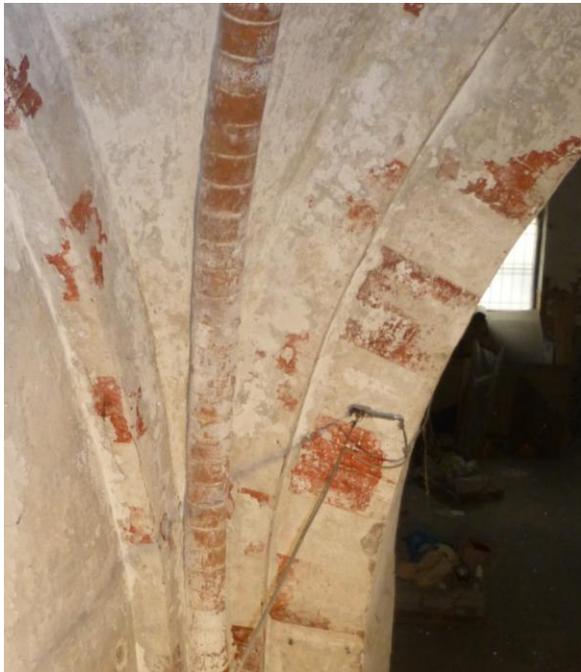
*foto n.1*

La più antica che si sviluppa dalla zona del presbiterio dove gli archi a sesto acuto sono sottolineati dalla decorazione a finti mattoni rossi alternati da campiture bianche (foto n. 1), secondo uno schema particolarmente in uso nel medioevo dagli Ordini mendicanti (Clarisse, Francescani, Domenicani). Al centro della volta, intorno alla chiave in terracotta è presente una decorazione che rappresenta il sole raggiato di San Bernardo (foto n. 2). Nella navata, sul medesimo strato di intonaco la decorazione che parte dai finti mattoni dell'arco trionfale si arricchisce di cornici lineari di colore verde, ocra e rosso (foto n. 3), da frammenti di iscrizioni (è evidente la scritta "dalena", molto probabilmente Magdalena ed un cartiglio con la scritta "esv", foto n. 4 e 5) e sulla parete ovest è riconoscibile una decorazione che simula una travatura in legno posta a riquadrare campiture bianche (foto n. 5). Non è stato possibile ampliare i tasselli di scopertura, in quanto la decorazione più antica si trova sotto un sottile strato di intonaco sul quale è dipinto il secondo ciclo di decorazioni che diversamente sarebbe andato perso.

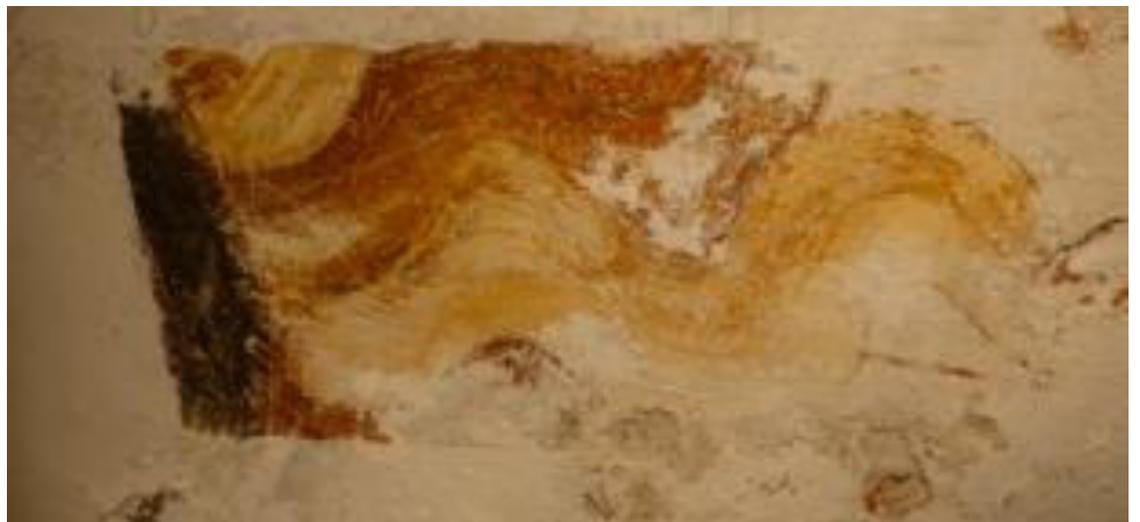
Foto n. 7

A seguito della demolizione del soffitto ligneo e della costruzione della volta a crociera in muratura è stata modificata la decorazione della navata, che evidentemente risultava mozzata dalla nuova costruzione. Una volta scoperta la decorazione della volta della navata sarà possibile definire il periodo di esecuzione, probabilmente al passaggio dalle monache cistercensi alle clarisse nel 1474, e quindi definire il momento in cui è stato demolito il soffitto ligneo per costruire la volta. Al centro della volta nella grande vela tra le due crociere, il saggio stratigrafico ha messo in evidenza una decorazione pittorica eseguita ad affresco e finita a secco (sono presenti i graffi preparatori incisi sull'intonaco), si può ipotizzare la presenza, anche in questa decorazione, di un sole raggiato e di un animale, la porzione di decorazione nera sembrerebbe il mantello di un animale/demone(?) in quanto è visibile la peluria dipinta (foto n. 6). Le vele della crociera ribassata della navata sono incorniciate da decorazioni a greche e cornici che scendono sulla parete definendo campiture a tinta unica bianca (foto n. 7).

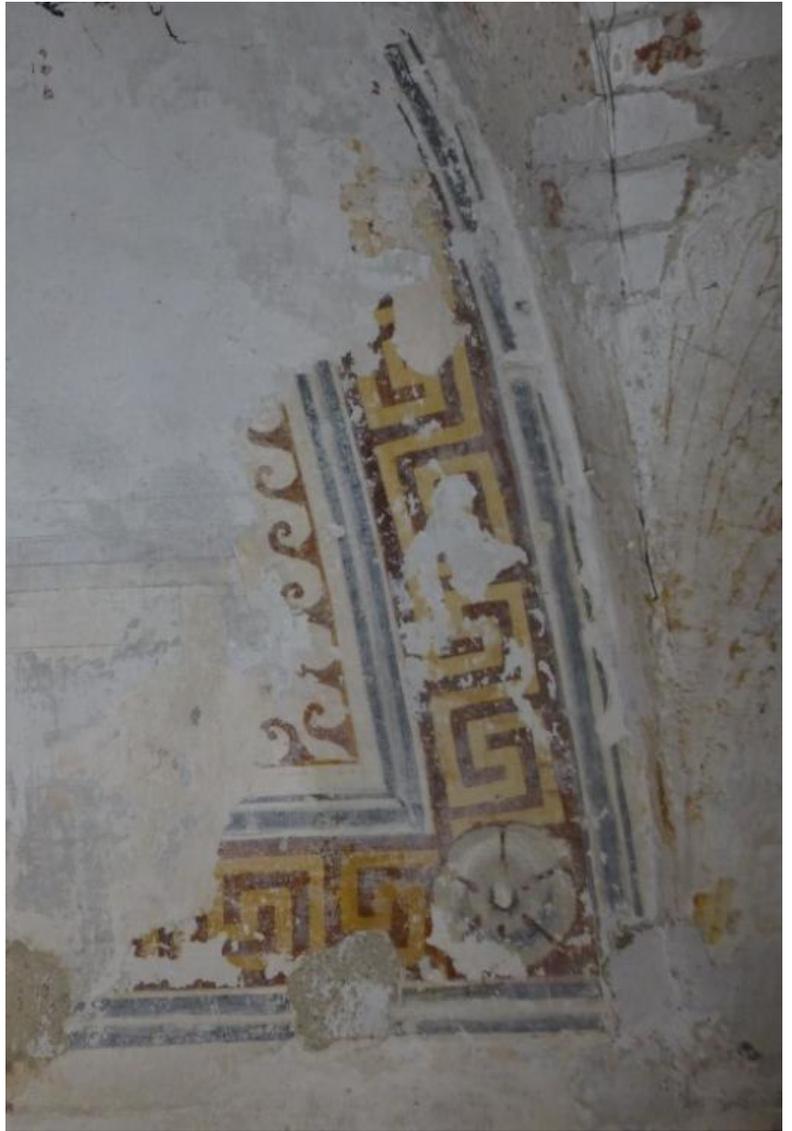
Foto n. 8

La chiesa degli esterni diversamente da quella delle Monache, durante i devastanti interventi di ristrutturazione avvenuti dalla fine del 1700 in poi, essendo stata adibita a depositi e officine, paradossalmente non ha subito demolizioni di intonaci. Sono presenti gli intonaci originali (delle due fasi antiche) su tutte le superfici murarie. Le uniche porzioni di intonaco della chiesa da ritenere irrecuperabili sono quelle della zona perimetrale, alta all'incirca un metro e mezzo da terra, comunque presenti in maniera frammentata e parziale. Nella zona basamentale la muratura appare quasi totalmente scoperta e le poche isole di intonaco ancora presenti, oltre ad essere rappezzate con malte di diversa

morfologia anche di natura cementizia, appaiono disgregate e ricoperte da uno spesso strato di bitume (foto n. 8).

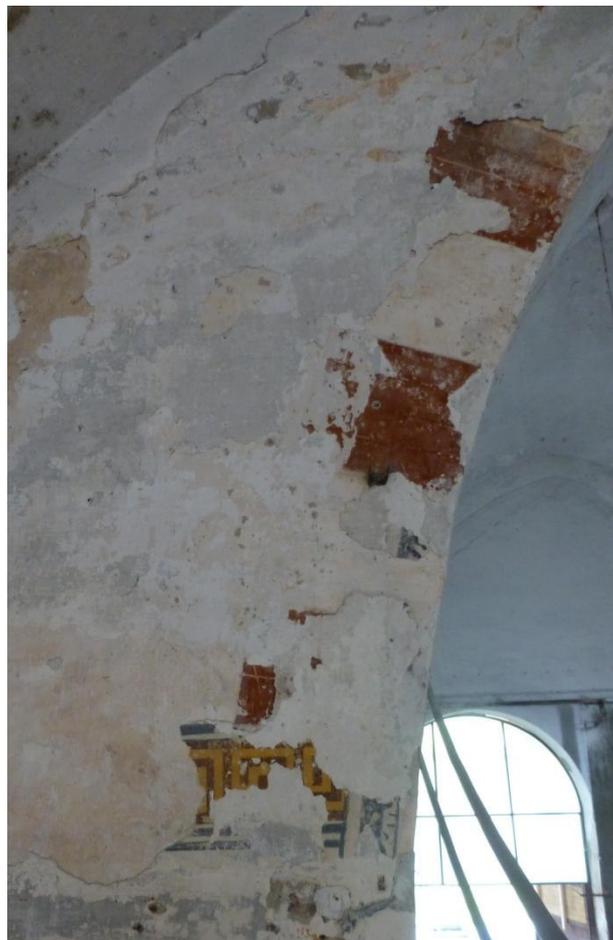
Foto n. 10

La presenza di umidità protratta nel tempo, per infiltrazione e risalita, è la causa principale del degrado degli intonaci dipinti (foto n. 10). La principale fonte di umidità era determinata dall'infiltrazione di acque meteoriche per difetti delle coperture, ora risolti, attualmente persistono gli effetti secondari prodotti dall'umidità, alterazioni di carattere chimico e aggressioni da agenti biologici. Gli effetti del degrado sono visibili già ad una prima osservazione superficiale: gli strati superficiali di scialbo appaiono esfoliati, nelle zone dove l'infiltrazione è stata più persistente la pellicola pittorica e l'intonaco di supporto appaiono decoesi e con evidenti alterazioni cromatiche, in alcune zone la cristallizzazione dei sali in superficie ha vetrificato gli strati di scialbo posti sull'intonaco dipinto. Alcune sbollature evidenziano la presenza di difetti di adesione dell'intonachino decorato dall'arriccio e dell'arriccio dal supporto murario. Gli intonaci sono interessati da numerose crepe a tutto spessore di varia natura ed entità, imputabili a dissesti statici della struttura muraria. Dissesti che hanno provocato il distacco dell'intonaco nelle zone limitrofe alla formazione delle crepe e fessurazioni.

In base allo stato di conservazione rilevato si prevede la possibilità di recupero degli intonaci e delle decorazioni della chiesa in quanto è stato possibile verificare la quasi completezza delle decorazioni presenti.

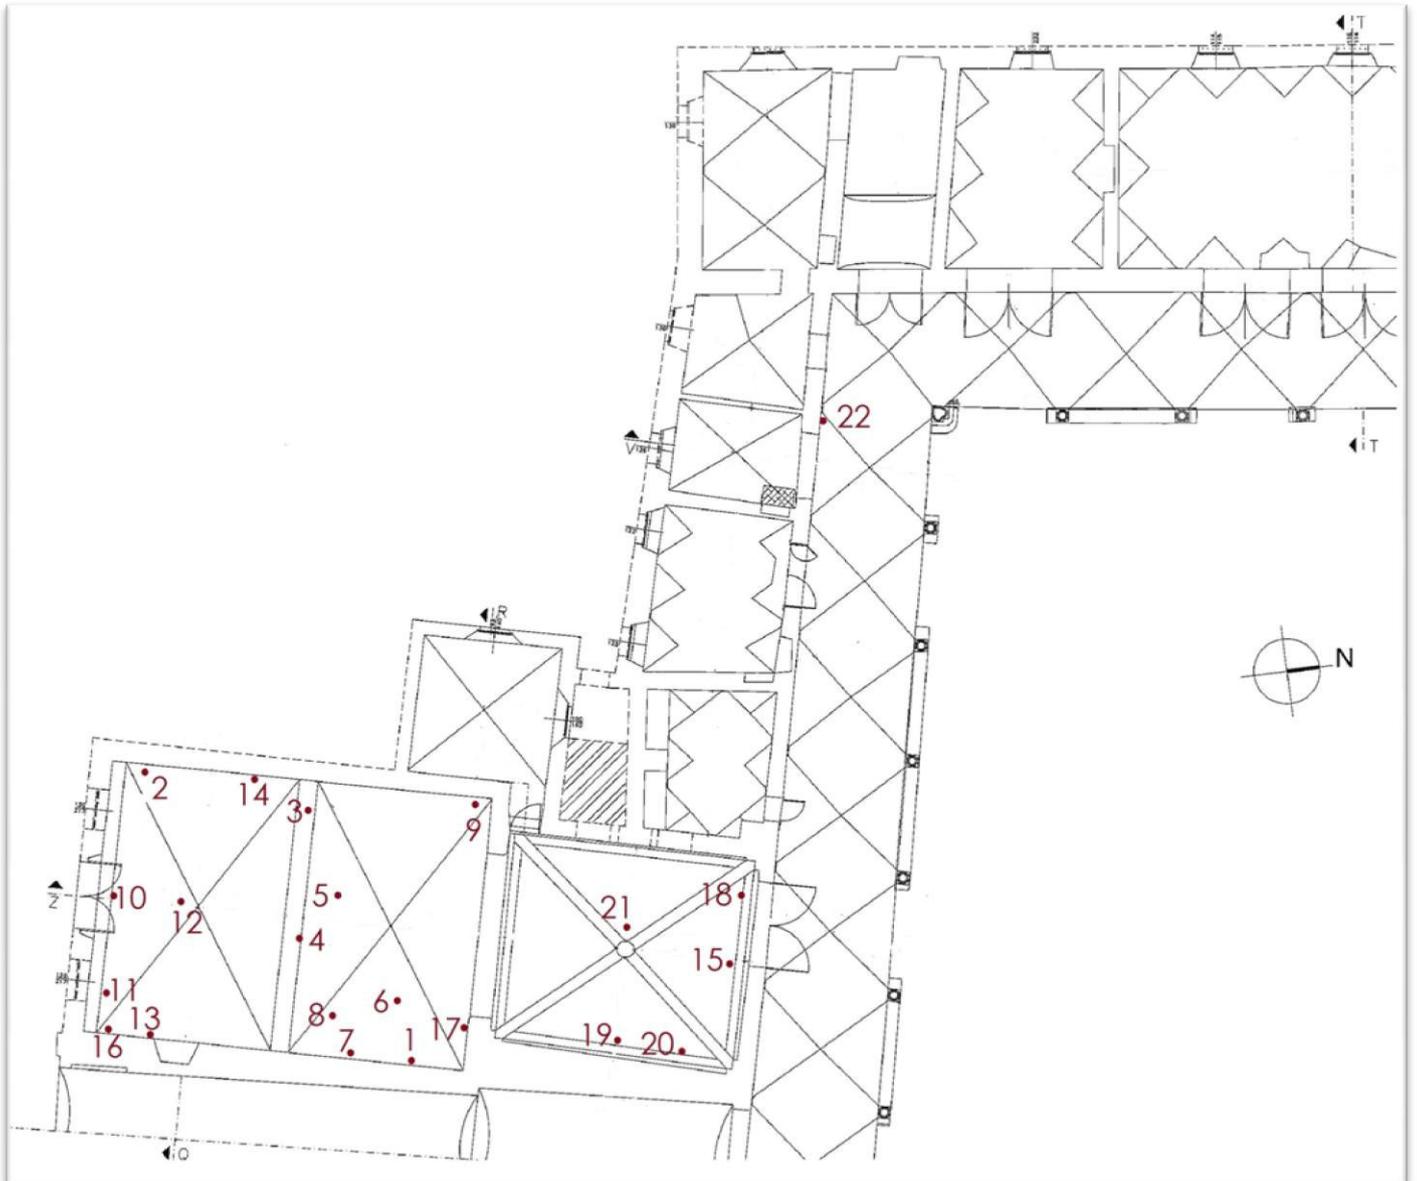
La localizzazione delle stratigrafie è quella indicata sulla planimetria allegata.

*La planimetria non è in scala ed è funzionale solo alla localizzazione dei saggi stratigrafici eseguiti.*

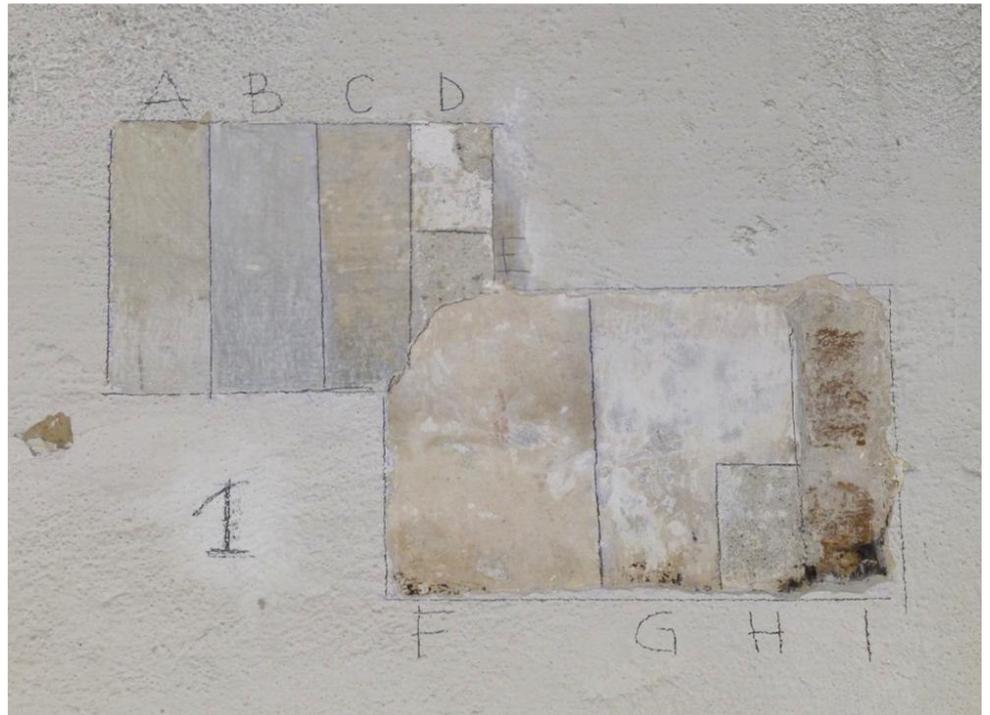
### Stratigrafia n. 1

- A. Colore a base di calce bianco;
- B. Colore a base di calce grigio tenue;
- C. Colore a base di calce bianco rosato;
- D. Scialbo bianco
- E. Intonaco a base di calce e sabbia a granulometria media;
- F. Colore a base di calce bianco rosato;
- G. Scialbo bianco;
- H. Intonaco a base di calce aerea e sabbia a granulometria fine;
- I. Supporto murario.

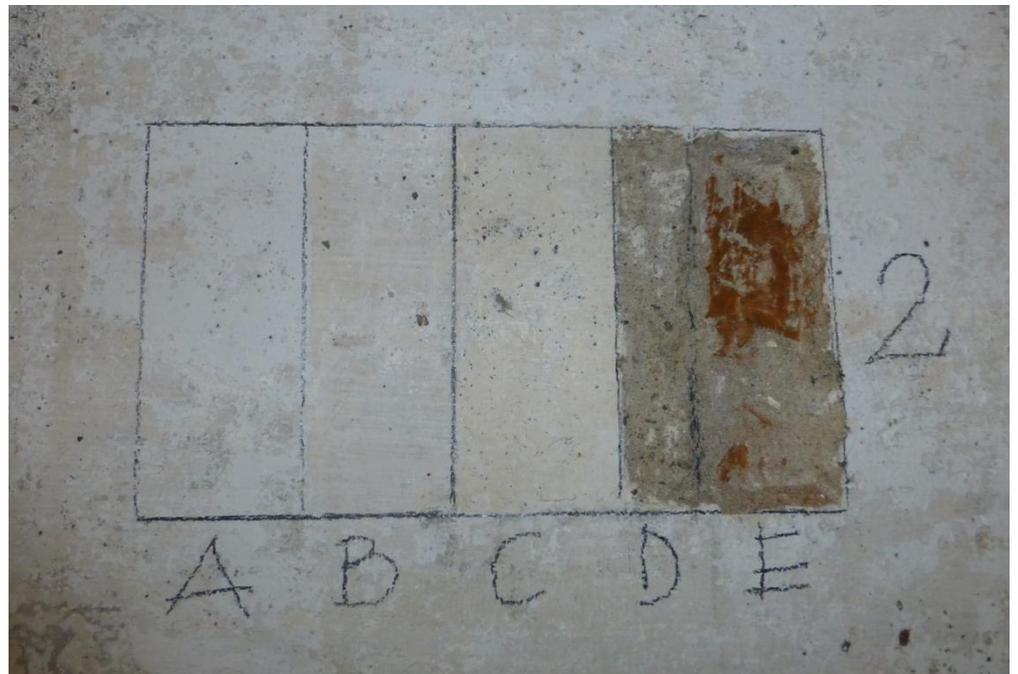
### Stratigrafia n. 2

- A. Colore a base di calce bianco;
- B. Colore a base di calce bianco rosato;
- C. Colore a base di calce bianco rosato;
- D. Intonaco a base di calce e sabbia a granulometria media;
- E. Supporto murario.

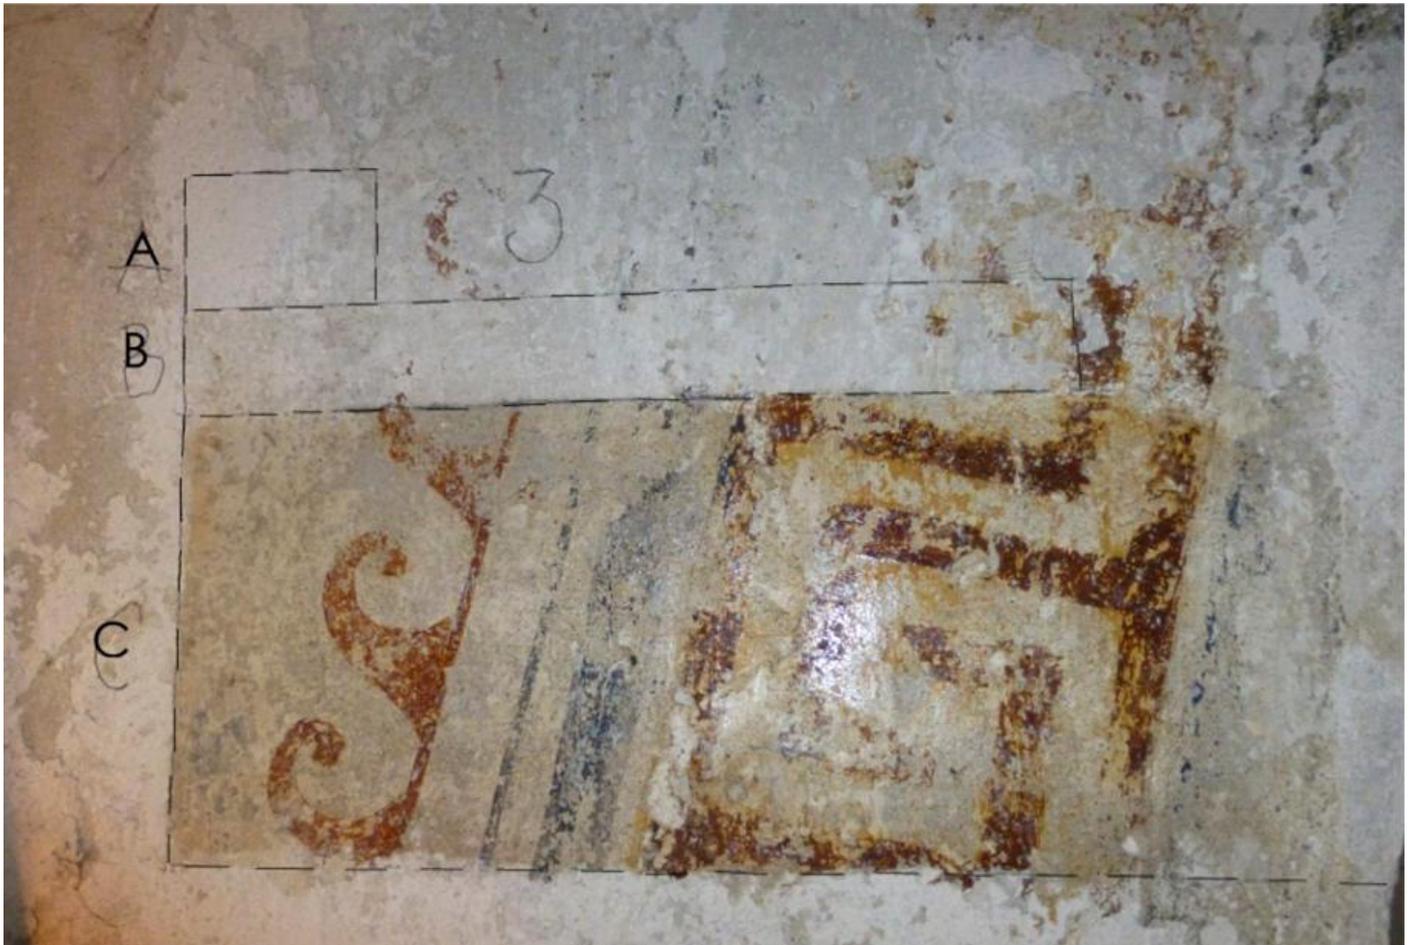
### **Stratigrafia n. 3**

- A. Colore a base di calce bianco;
- B. Colore a base di calce bianco, sotto questo livello sono presenti altri due strati non rilevabili singolarmente;
- C. Decorazione pittorica eseguita con una base ad affresco e finita con colori a calce.

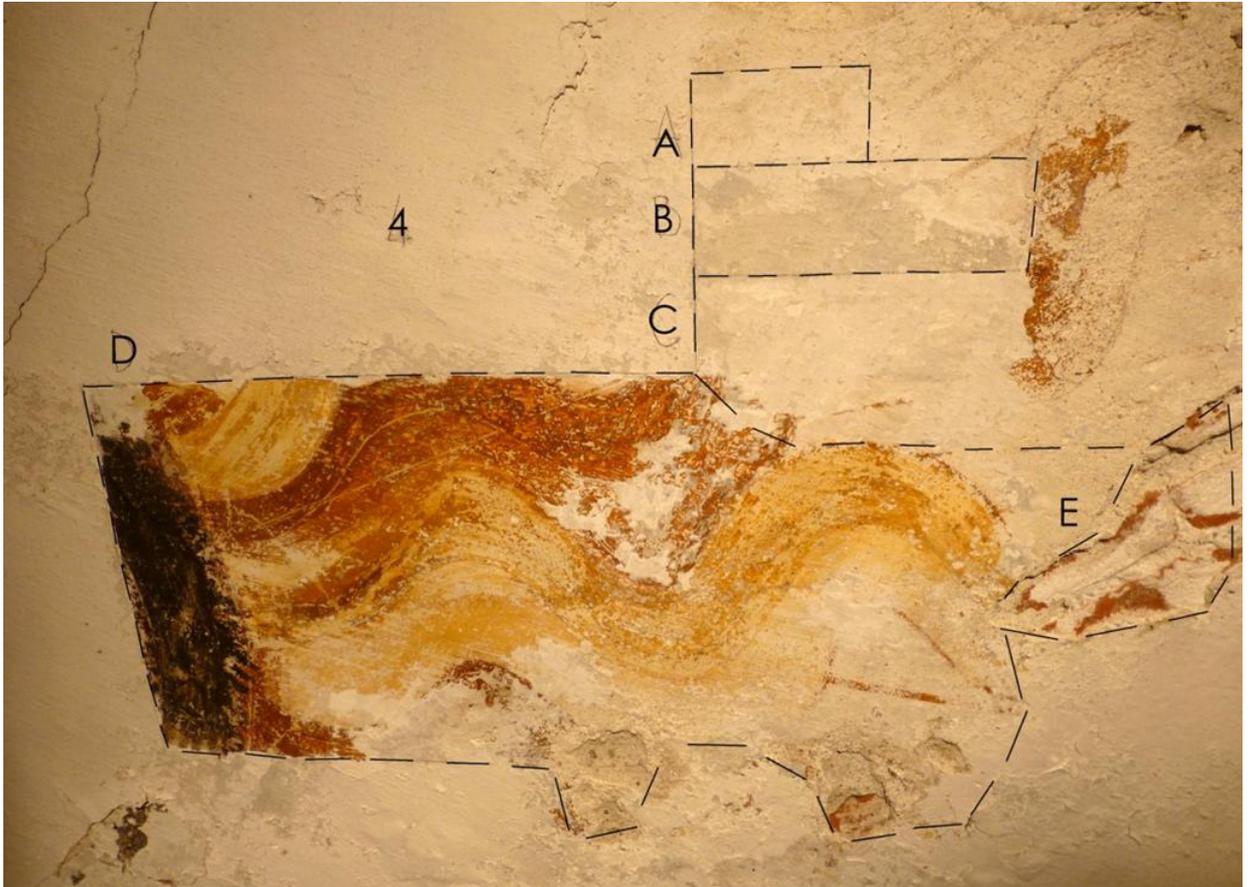
#### **Stratigrafia n. 4**

- A. Colore a base di calce bianco;
- B. Colore a base di calce grigio tenue;
- C. Colore a base di calce bianco;
- D. Decorazione pittorica eseguita ad affresco;
- E. Supporto murario.

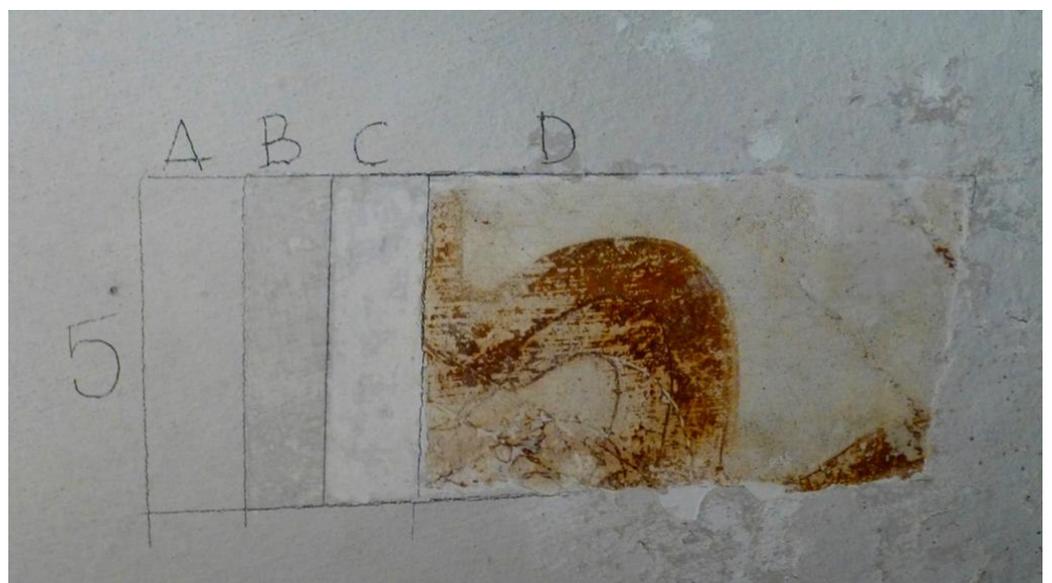
#### **Stratigrafia n. 5**

- A. Colore a base di calce bianco;
- B. Colore a base di calce grigio tenue;
- C. Colore a base di calce bianco;
- D. Decorazione pittorica eseguita ad affresco.

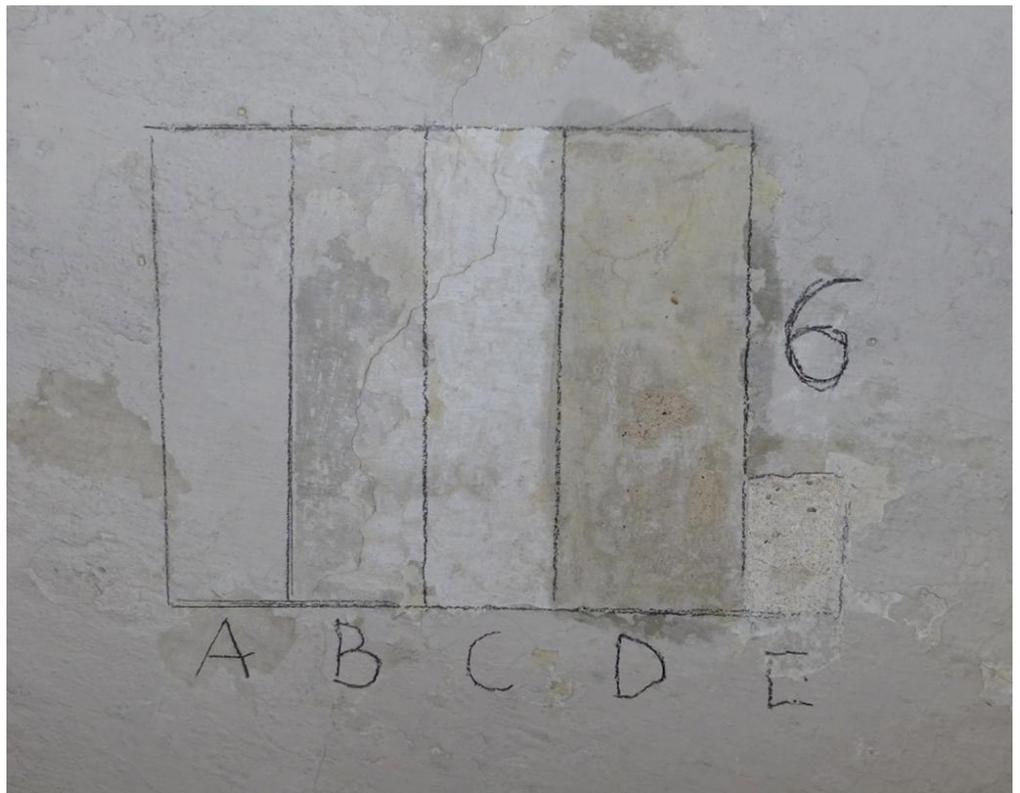
### Stratigrafia n. 6

- A. Colore a base di calce bianco;
- B. Colore a base di calce grigio tenue;
- C. Colore a base di calce bianco;
- D. Intonachino a base di calce aerea e sabbia a granulometria fine;
- E. Arriccio a base di calce aerea e sabbia a granulometria media.

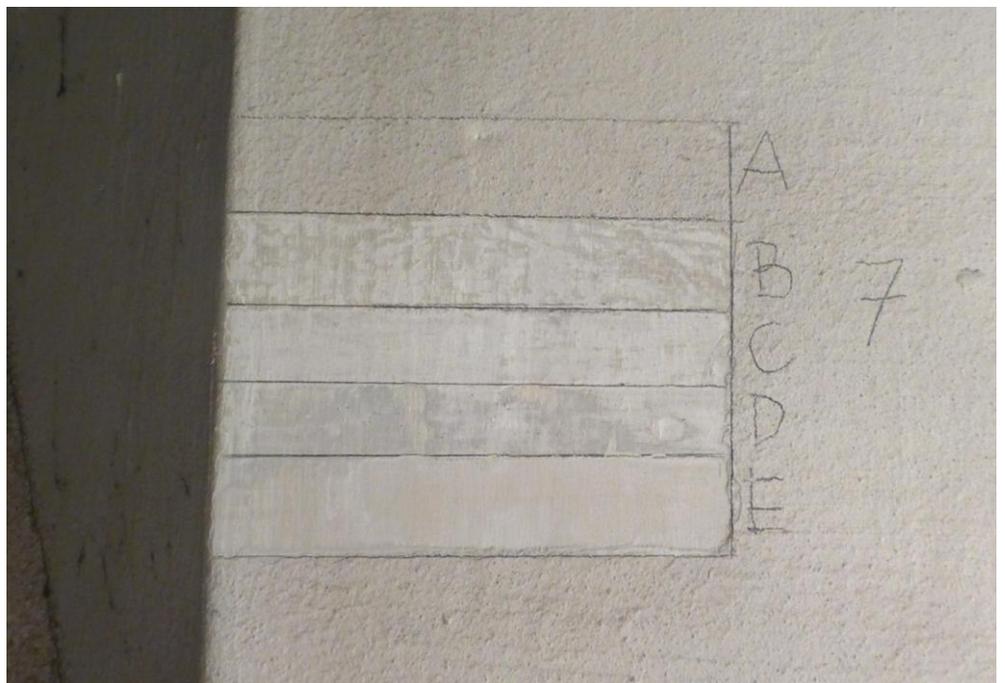
### Stratigrafia n. 7

- A. Colore a base di calce bianco;
- B. Colore a base di calce grigio tenue;
- C. Colore a base di calce bianco;
- D. Colore a base di calce grigio tenue;
- E. Intonachino a base di calce aerea e sabbia a granulometria fine con residui di scialbo.

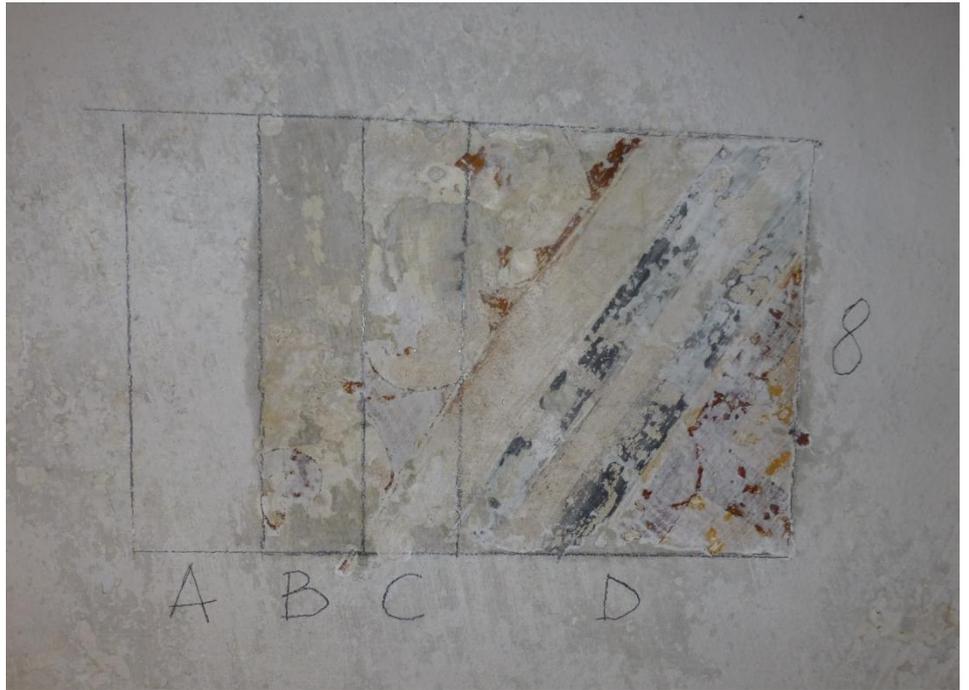
### Stratigrafia n. 8

- A. Colore a base di calce bianco;
- B. Colore a base di calce grigio tenue, sotto questo livello è presente un altro strato non rilevabile singolarmente;
- C. Colore a base di calce bianco;
- D. Decorazione pittorica eseguita con una base ad affresco e finita con colori a calce.

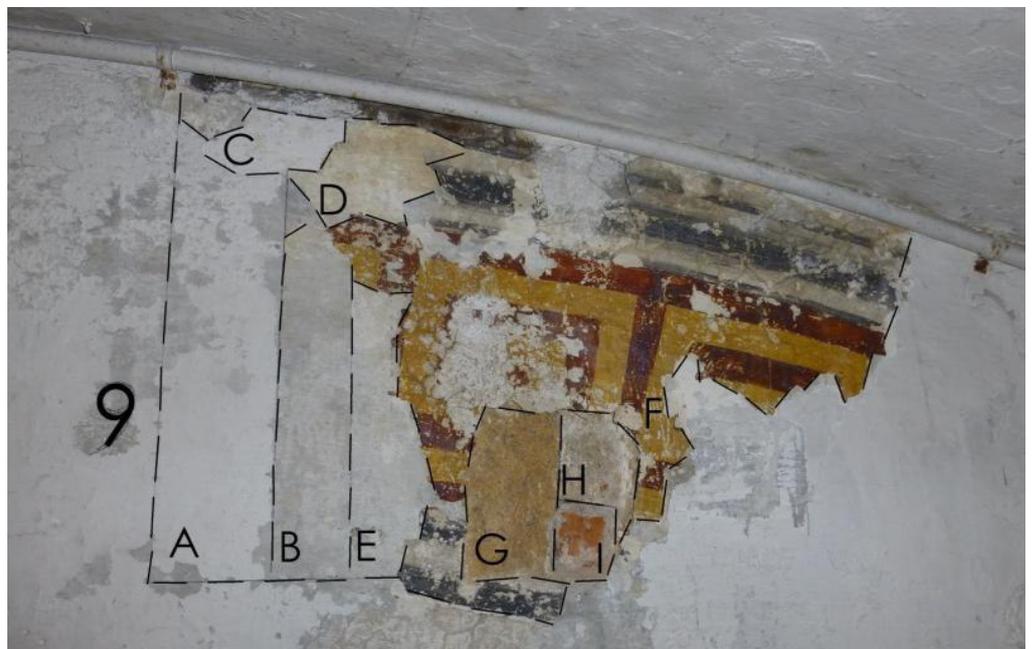
### Stratigrafia n. 9

- A. Colore a base di calce bianco;
- B. Colore a base di calce grigio tenue;
- C. Colore a base di calce bianco;
- D. Colore a base di calce bianco rosato;
- E. Colore a base di calce grigio tenue;
- F. Decorazione pittorica eseguita con una base ad affresco e finita con colori a calce;
- G. Colore a base di calce giallo ocre (bianco ossidato);
- H. Intonachino a base di calce aerea e sabbia a granulometria fine con residui di scialbo;
- I. Supporto murario.

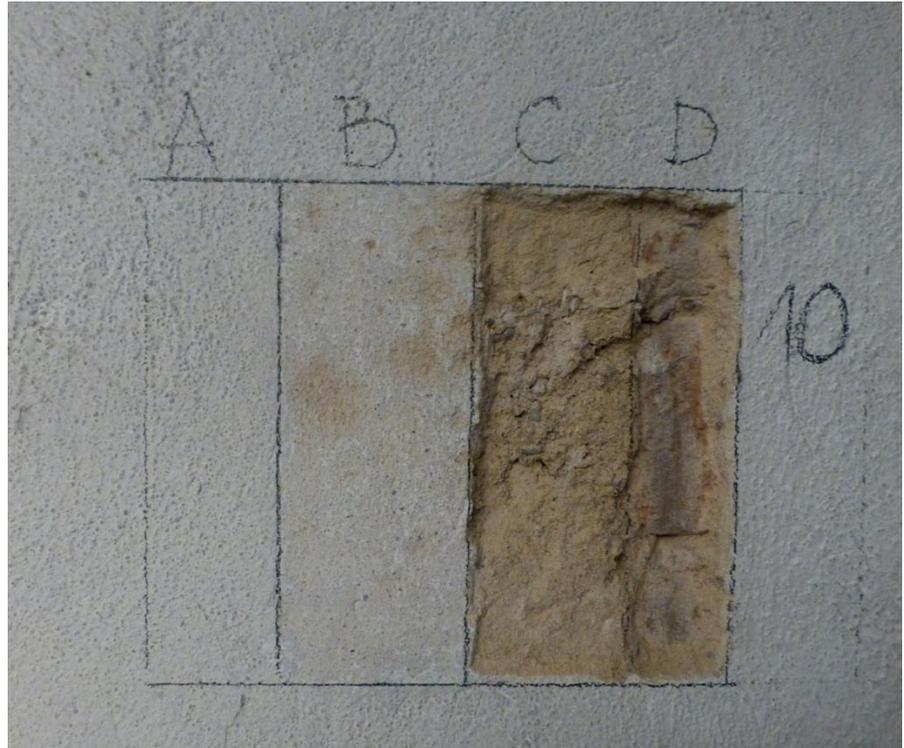
### Stratigrafia n. 10

- A. Colore a base di calce bianco;
- B. Scialbo bianco su intonaco a base di calce e sabbia a granulometria fine;
- C. Arriccio a base di calce e sabbia a granulometria media;
- D. Supporto murario.

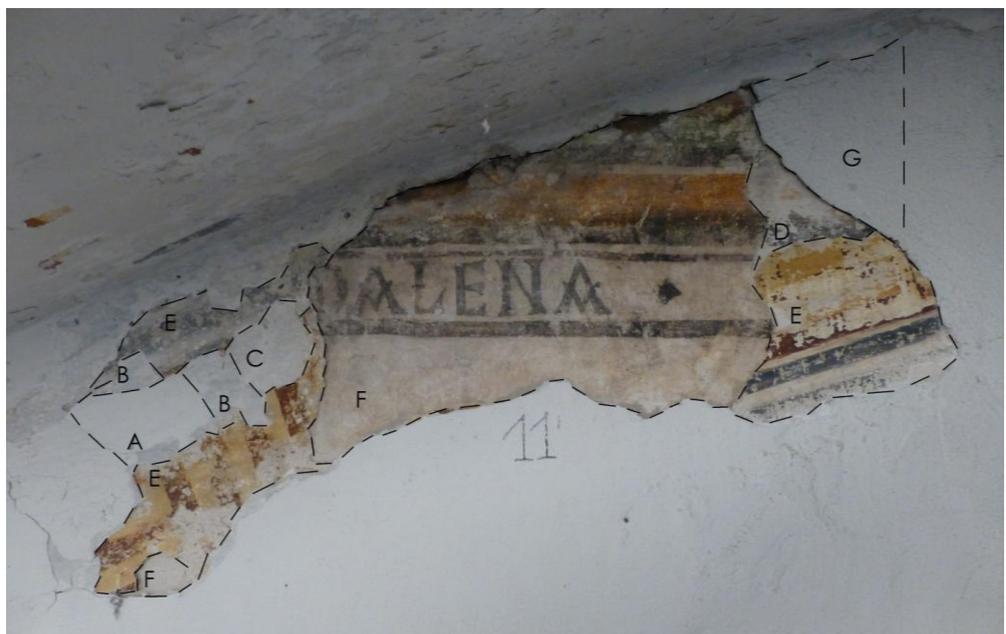
### Stratigrafia n. 11

- A. Colore a base di calce bianco;
- B. Colore a base di calce grigio tenue;
- C. Colore a base di calce bianco;
- D. Scialbo bianco;

- E. Decorazione pittorica eseguita con colori a calce su di un intonaco a base di calce e sabbia a granulometria media;
- F. Decorazione pittorica con iscrizione eseguita ad affresco su intonachino a granulometria fine;
- G. Porzione del grande rappizzo che tampona l'apertura del rosone posto in facciata, eseguito con malta a base di calce e sabbia a granulometria grossolana.

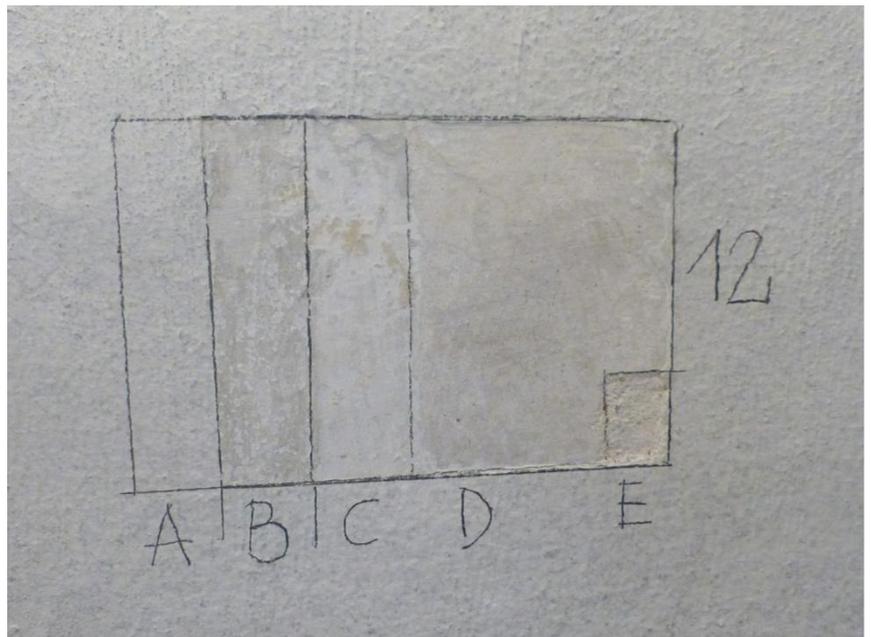
### Stratigrafia n. 12

- A. Colore a base di calce bianco;
- B. Colore a base di calce grigio tenue;
- C. Colore a base di calce bianco;
- D. Intonachino a base di calce aerea e sabbia a granulometria fine;
- E. Arriccio a base di calce aerea e sabbia a granulometria media.

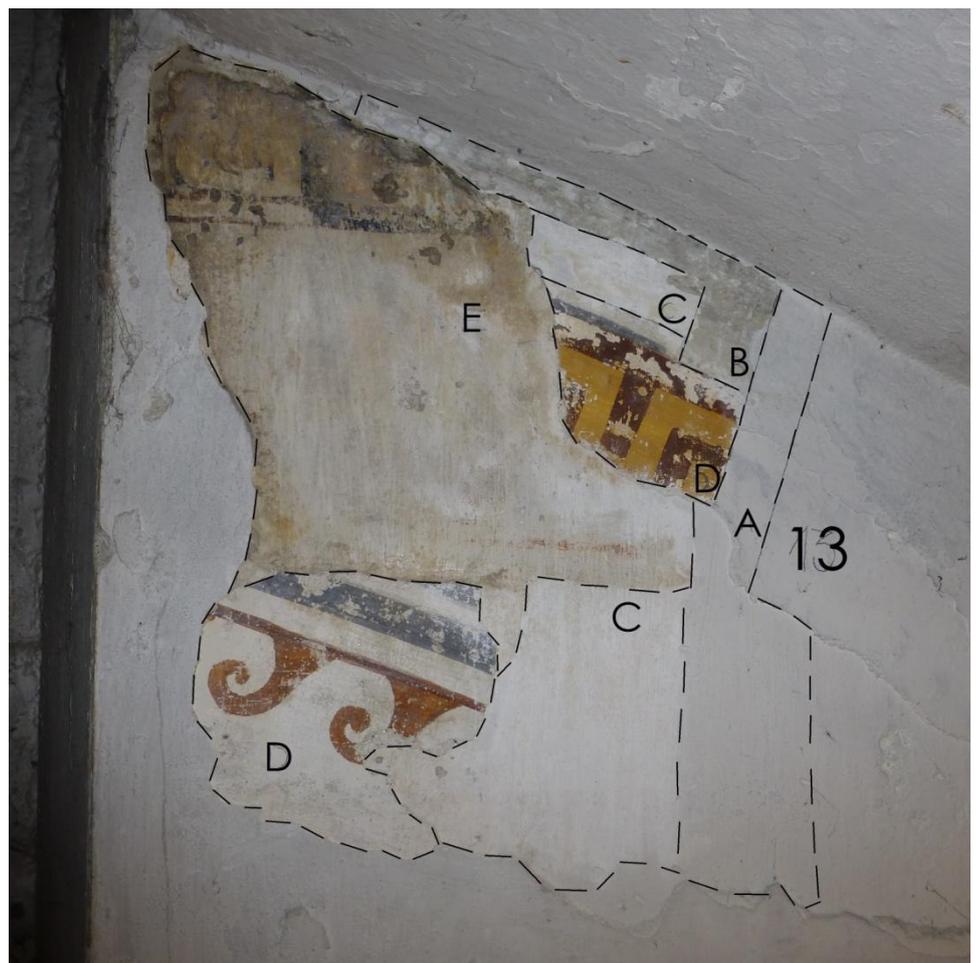
### Stratigrafia n. 13

- A. Colore a base di calce bianco;
- B. Colore a base di calce grigio tenue;
- C. Colore a base di calce bianco;
- D. Decorazione pittorica eseguita con colori a calce su di un intonaco a base di calce e sabbia a granulometria media;
- E. Decorazione pittorica eseguita ad affresco su intonachino a granulometria fine.

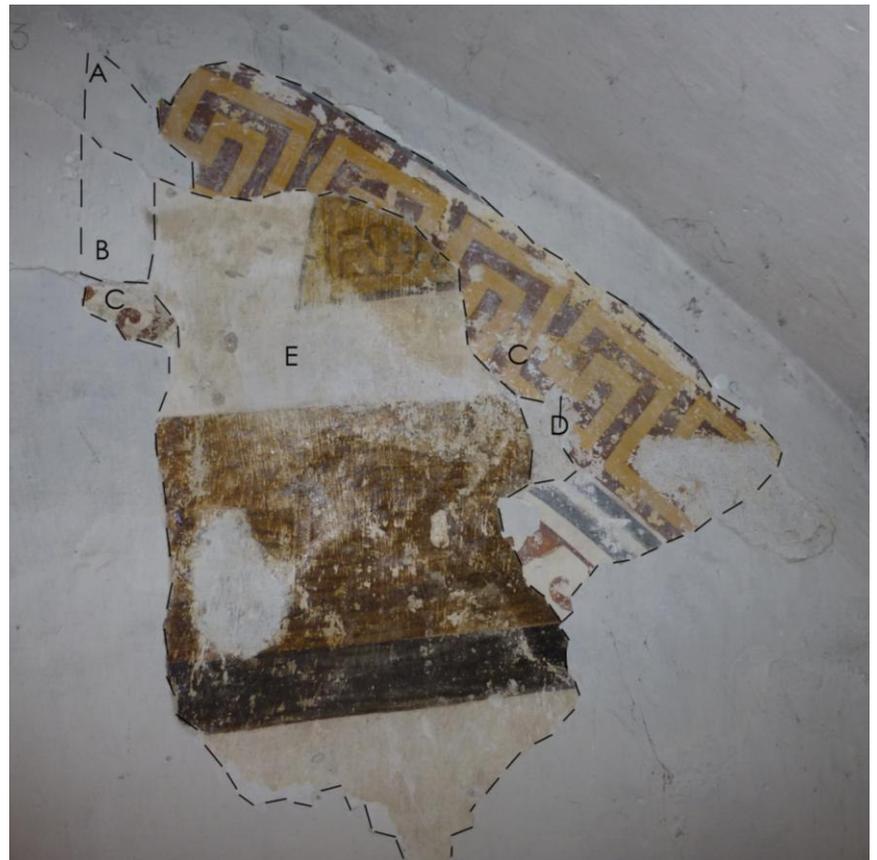
### **Stratigrafia n. 13/b**

- A. Colore a base di calce bianco;
- B. Colore a base di calce bianco;
- C. Decorazione pittorica eseguita con colori a calce ;
- D. intonaco a base di calce e sabbia a granulometria media;
- E. Decorazione pittorica eseguita ad affresco su intonachino a granulometria fine

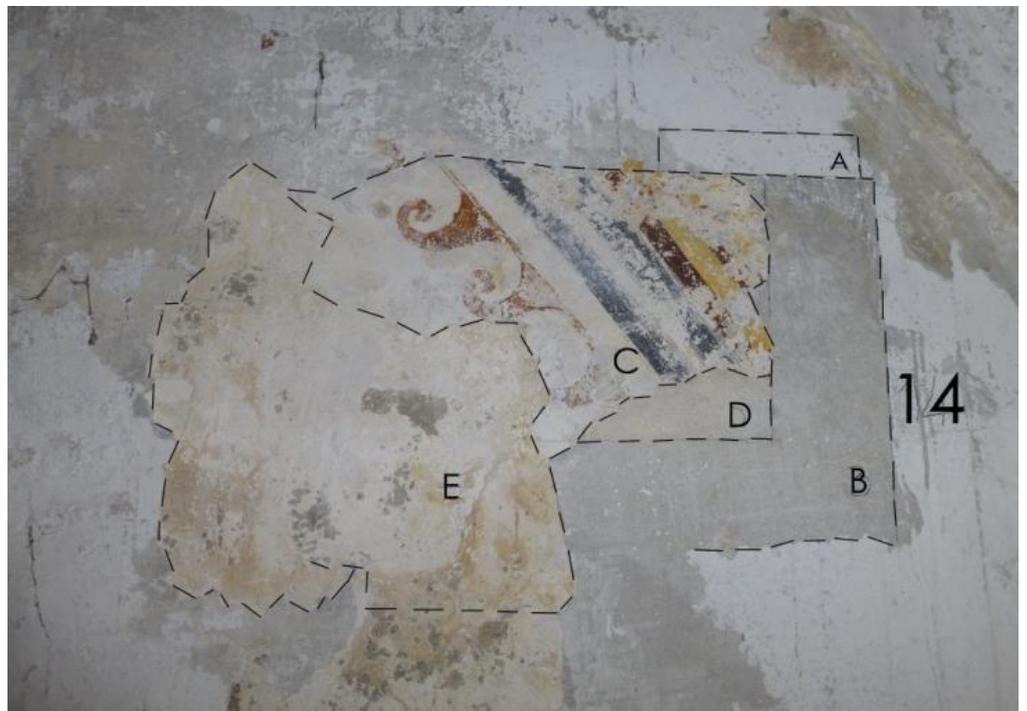
### **Stratigrafia n. 14**

- A. Colore a base di calce bianco;
- B. Colore a base di calce grigio tenue;
- C. Decorazione pittorica eseguita con colori a calce;
- D. Intonaco a base di calce e sabbia a granulometria media;
- E. Intonachino eseguito con malta a base di calce e sabbia granulometria fine scialbato di bianco.

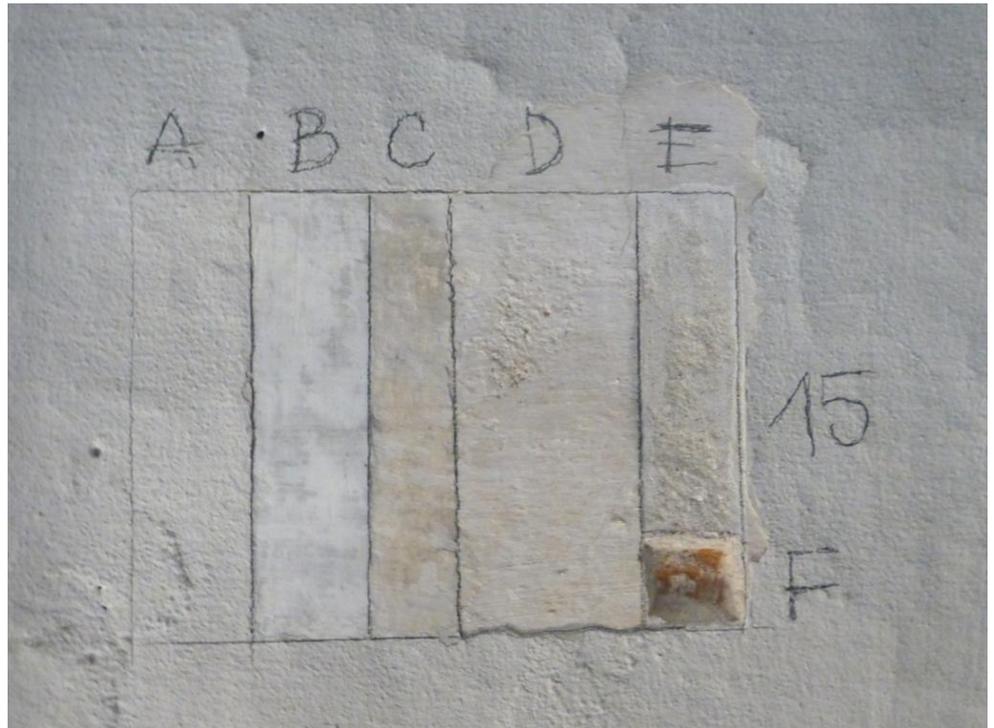
### Stratigrafia n. 15

- A. Colore a base di calce bianco;
- B. Colore a base di calce bianco;
- C. Colore a base di calce bianco rosato;
- D. Intonachino a base di calce aerea e sabbia a granulometria fine;
- E. Arriccio a base di calce aerea e sabbia a granulometria media;
- F. Supporto murario.

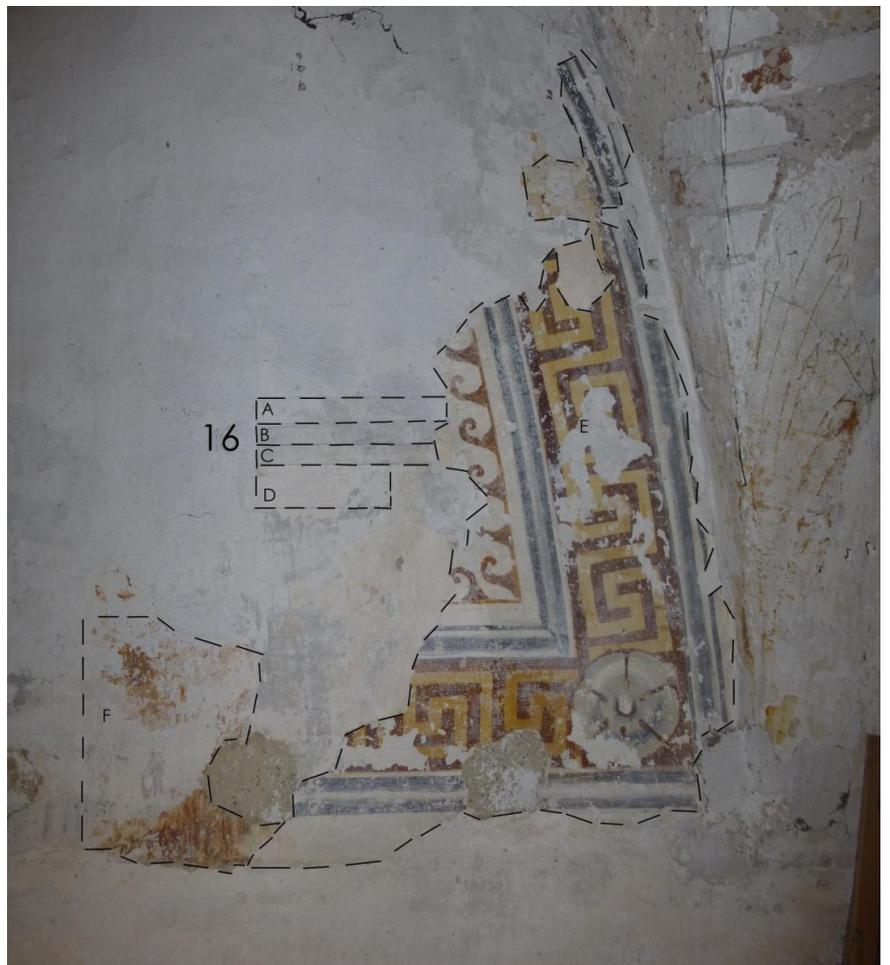
### Stratigrafie n. 16

- A. Colore a base di calce bianco;
- B. Colore a base di calce grigio tenue;
- C. Colore a base di calce bianco;
- D. Scialbo bianco;
- E. Decorazione pittorica eseguita con colori a calce su di un intonaco a base di calce e sabbia a granulometria media;
- F. Residui di decorazione pittorica eseguita ad affresco su intonachino a granulometria fine.

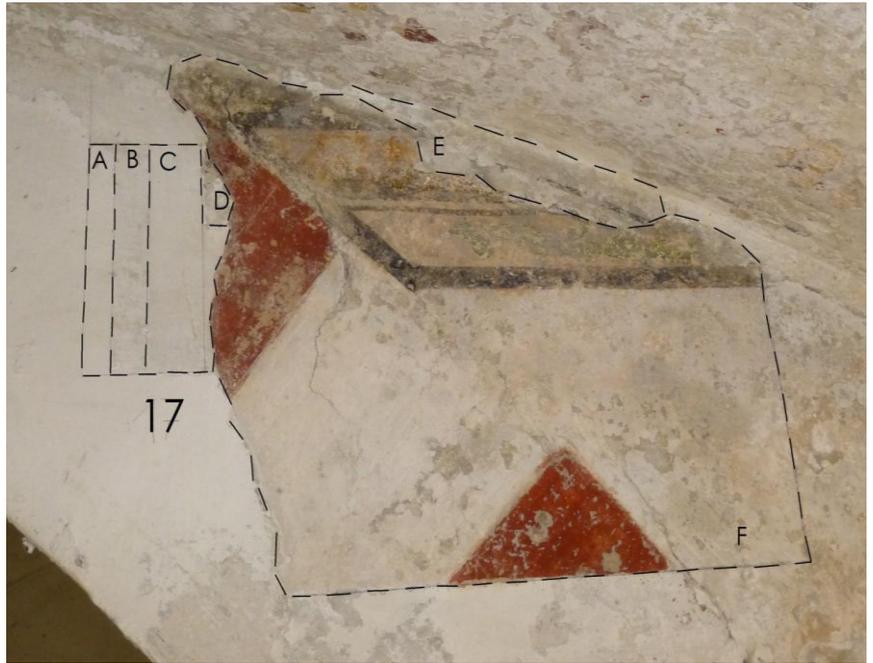
### Stratigrafia n. 17

- A. Colore a base di calce bianco;
- B. Colore a base di calce grigio tenue;
- C. Colore a base di calce bianco;
- D. Intonaco a base di calce e sabbia a granulometria media;
- E. Decorazione pittorica eseguita con colori a calce su di un intonaco a base di calce e sabbia a granulometria media;
- F. Decorazione pittorica con iscrizione eseguita ad affresco su intonachino a granulometria fine.
