INTERVENTO DI VALORIZZAZIONE E RIQUALIFICAZIONE DEL  
COMPLESSO MONUMENTALE DEL MONASTERO DI SANTA  
CLARA, EX CASERMA CALCHI, PER LA CREAZIONE DI UN POLO  
CULTURALE, COMMERCIALE E TERZIARIO

**INDAGINI STRATIGRAFICHE**

R23

**Ex monastero di Santa Clara – Pavia**  
**Secondo lotto**  
**Indagini stratigrafiche.**

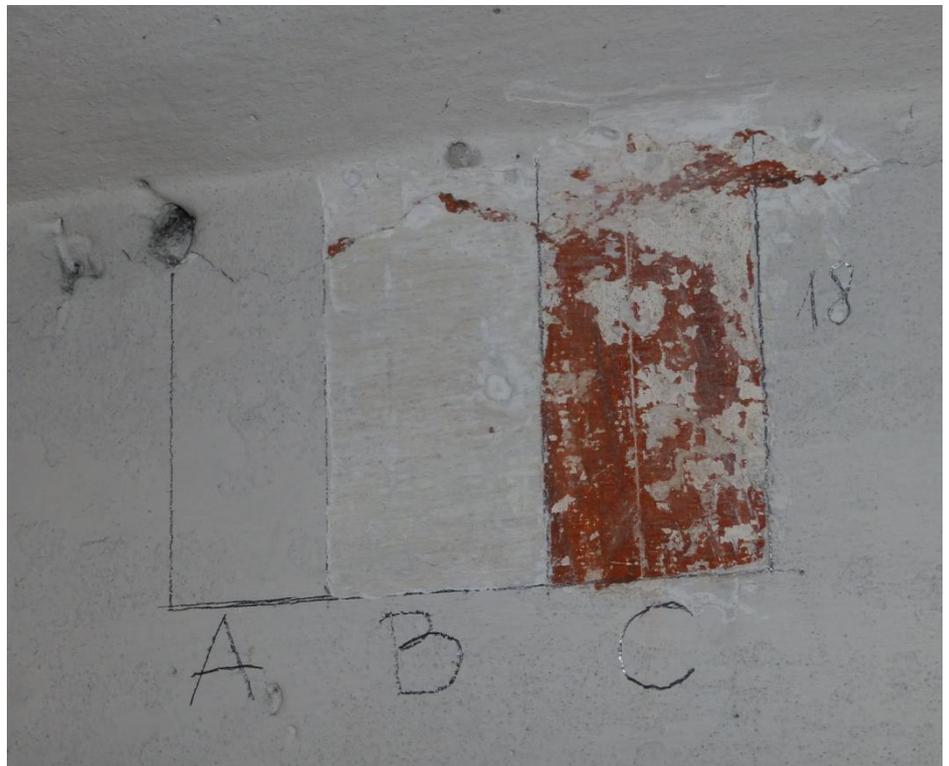
### Stratigrafia n. 18

- A. Colore a base di calce bianco;
- B. Colore a base di calce grigio tenue, sotto questo livello sono presenti altri due strati non rilevabili singolarmente;
- C. Decorazione pittorica eseguita ad affresco.

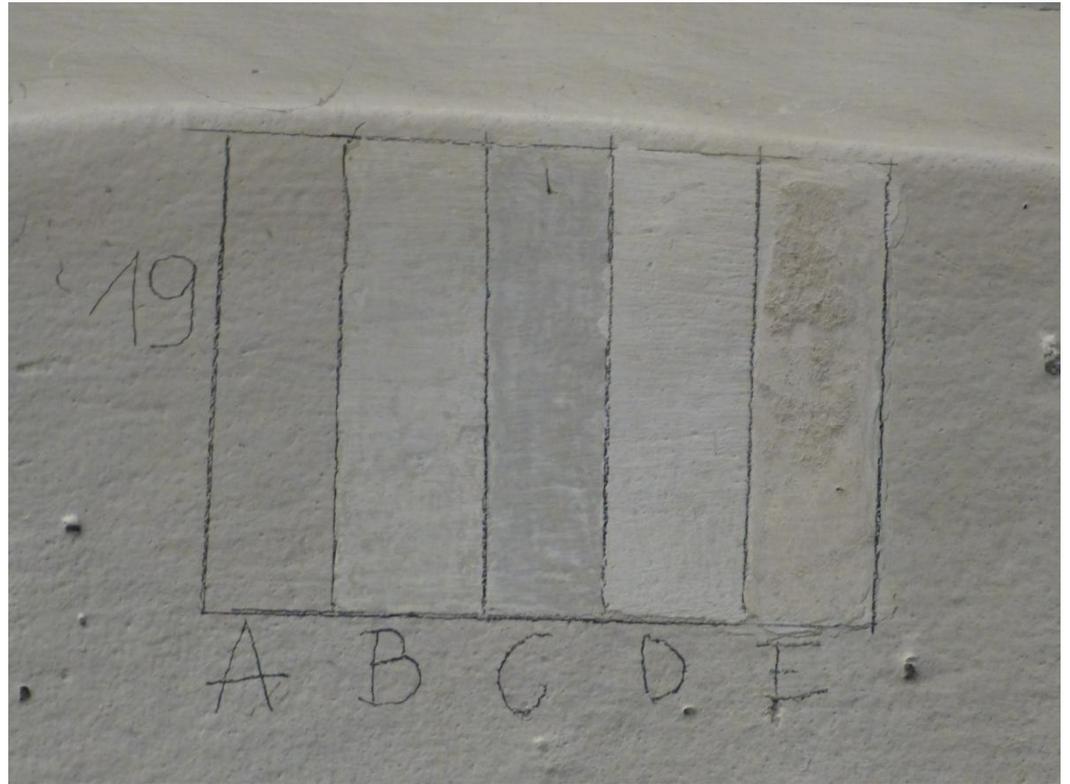
### Stratigrafia n. 19

- A. Colore a base di calce bianco;
- B. Colore a base di calce bianco;
- C. Colore a base di calce grigio tenue;
- D. Colore a base di calce bianco;
- E. Intonachino a base di calce aerea e sabbia a granulometria fine.

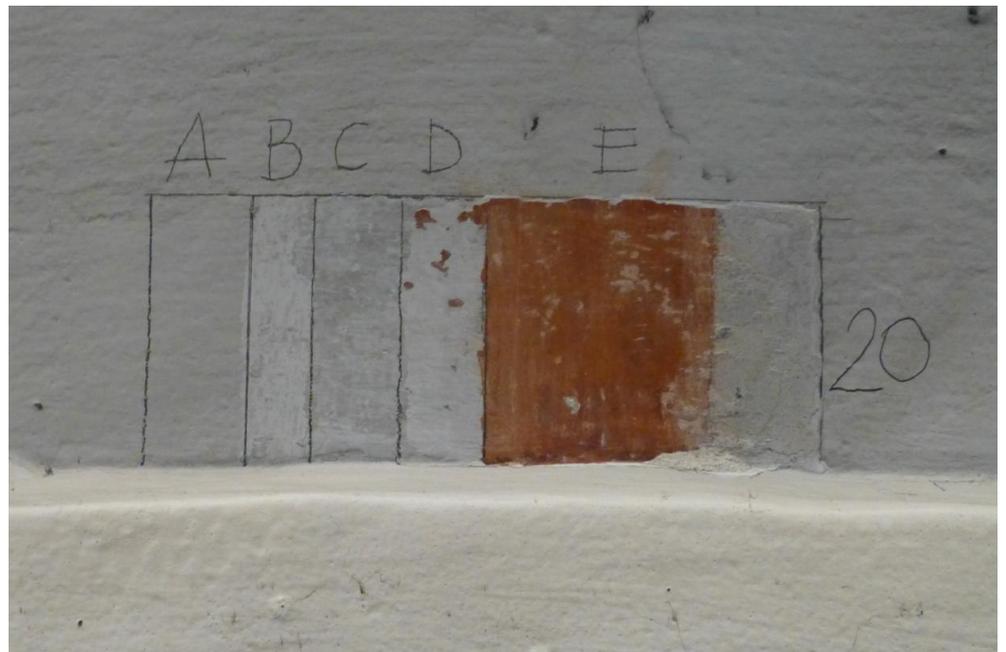
### Stratigrafia n. 20

- A. Colore a base di calce bianco;
- B. Colore a base di calce bianco;
- C. Colore a base di calce grigio tenue;
- D. Colore a base di calce bianco;
- E. Decorazione pittorica eseguita ad affresco su intonachino a granulometria fine.

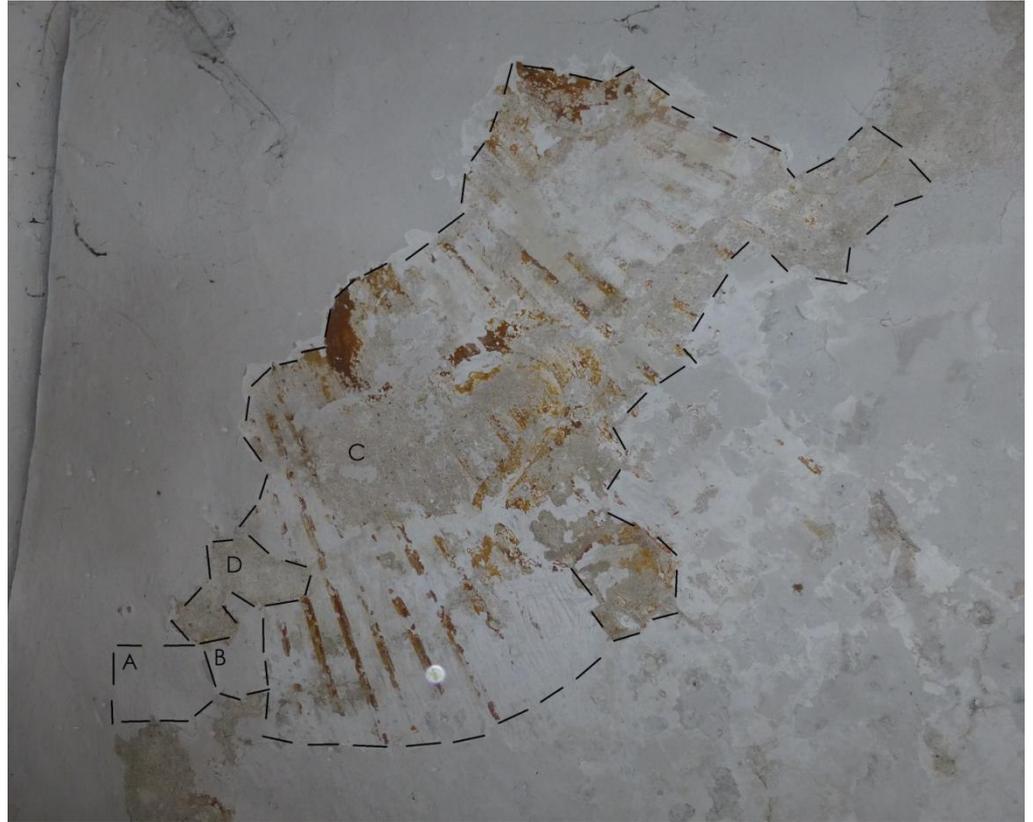
### **Stratigrafia n. 21**

- A. Colore a base di calce bianco;
- B. Colore a base di calce bianco;
- C. Frammenti di decorazione pittorica eseguita ad affresco;
- D. Intonaco a base di calce e sabbia a granulometria fine.

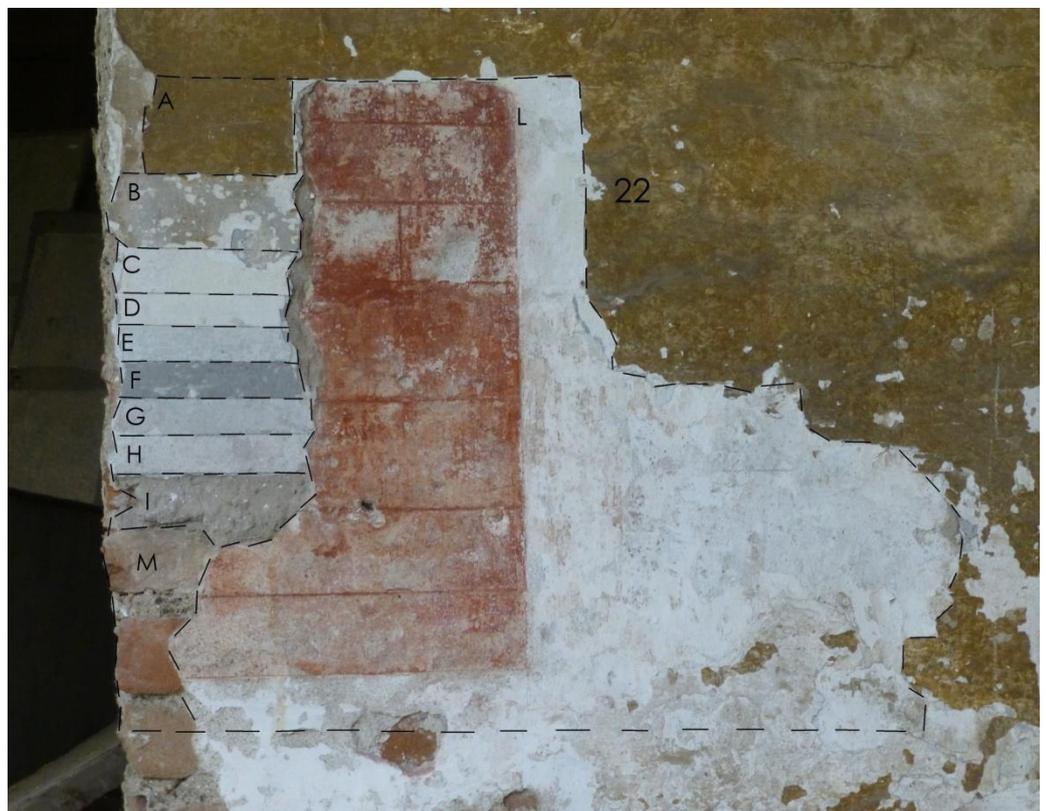
### **Stratigrafia n. 22**

- A. Colore a base di calce oca/terra d'ombra naturale;
- B. Colore a base di calce bruno;
- C. Colore a base di calce bianco;
- D. Colore a base di calce bianco;
- E. Colore a base di calce grigio tenue;
- F. Colore a base di calce grigio;
- G. Colore a base di calce grigio tenue;
- H. Colore a base di calce bianco;
- I. Intonaco a base di calce e sabbia a granulometria media;
- L. decorazione pittorica eseguita ad affresco;
- M. supporto murario.
