Centro di Monitoraggio Ambientale della roggia Vernavola

CAMPAGNA 8 APRILE 2011

CAMPAGNA PER Escherichia coli CON MISURE DI PORTATA - 5 LUGLIO 2011

LE CRITICITÀ A SAN GENESIO ED UNITI

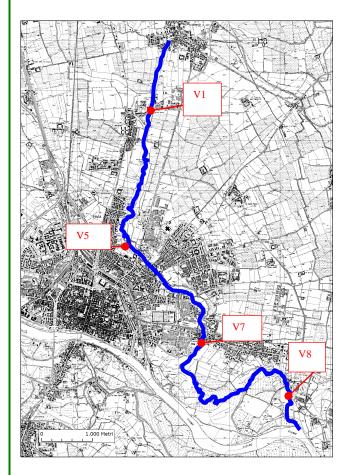
La prima stazione di campionamento è all'ingresso del parco a Mirabello: st. 1; la seconda nel tratto rettilineo poco dopo l'ingresso nel parco dalla strada Vigentina: st. 5; la terza nel punto di attraversamento di viale Cremona. st. 7; la quarta al ponte di strada Scagliona, vicino all'omonima cascina, nel tratto a valle: st. 8.

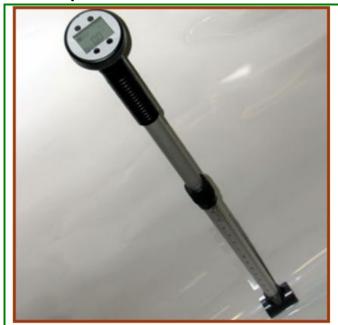
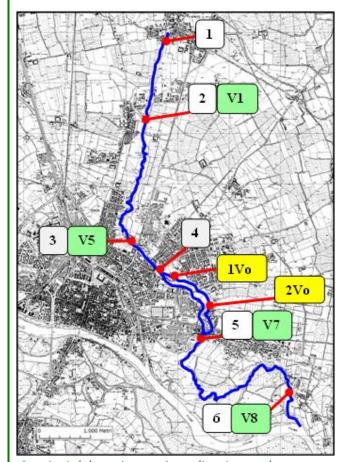
Stazioni del monitoraggio ordinario: verde; sezioni di rilevamento della portata: bianco - Vernavola; giallo - Vernavolino

Oltre alle 4 sezioni (2, 3, 5, 6) associate alle stazioni normalmente oggetto di campionamento sono state rilevate anche:

- sezione 1 all'uscita di San Genesio, appena a valle di uno scaricatore di piena spesso in funzione (lo era anche durante i nostri campionamenti);

- sezione 4 all'altezza di via Ferrini, appena a monte della derivazione verso il Vernavolino;
- sezioni 1Vo e 2Vo nel Vernavolino, una appena dopo la derivazione, l'altra a valle di V.le Lodi, prima di confluire nella Vernavola.

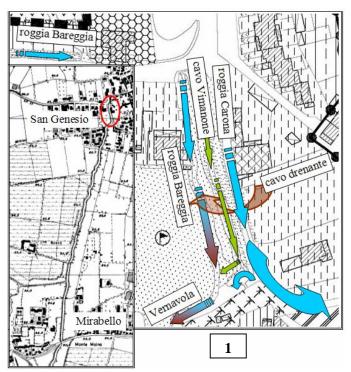
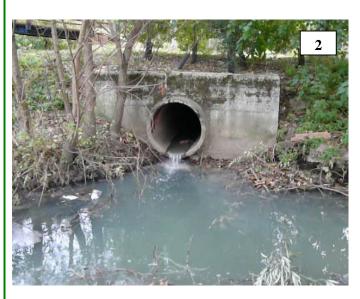
Nella <u>Newsletter A1-4 2008</u> si presentavano i risultati del nostro <u>sopralluogo del 28 ottobre 2008</u>, che mettevano in evidenza una situazione cronica di immissione di acque fognarie, causa dell'elevata carica di colibatteri nella st. 1 della Vernavola.

Circa un anno dopo, il <u>25 settembre 2009</u>, è stato eseguito un altro sopralluogo, a cui hanno partecipato anche il sindaco di San Genesio con uno degli addetti all'ufficio tecnico, dove è stato messo in evidenza anche uno scaricatore in cemento, posto sotto il ponte in legno all'inizio del percorso Greenway, normalmente attivo (<u>Newsletter 2-4 2009</u>).

In parallelo, nel <u>dicembre 2010</u> PaviaAcque recepisce l'urgenza dell'intervento, stanziando una cifra cospicua per la sua soluzione. La relazione dell'ing. Cassani fornisce un ulteriore supporto tecnico. I lavori dovrebbero avviarsi nel 2012.
