Centro di Monitoraggio Ambientale della roggia Vernavola

I lavori sono finiti, ma ...

CAMPAGNA 6 LUGLIO 2015

LO STAGNO DI VIA TORRETTA

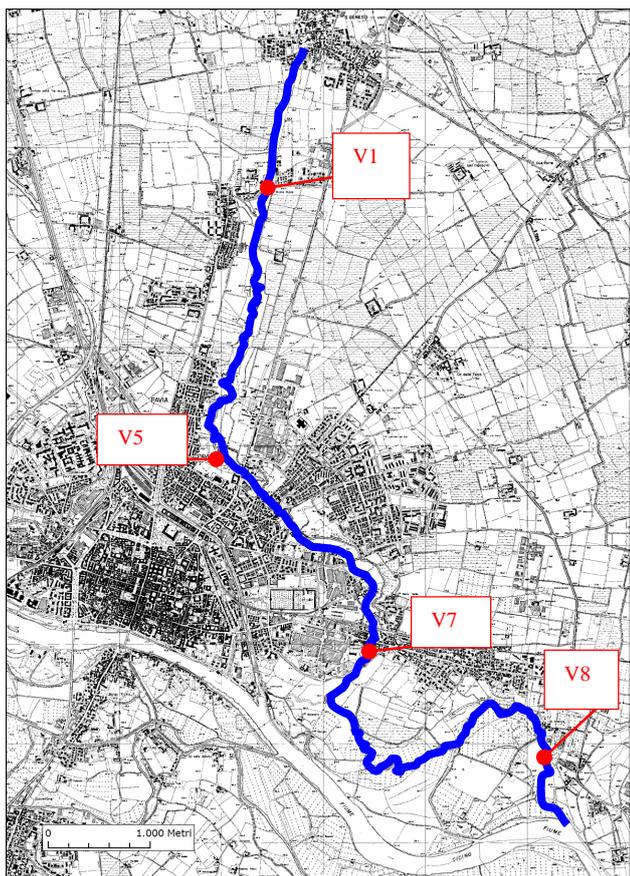
Alle tre stazioni sinora indagate, a partire dalla prima campagna 2010 il monitoraggio si è aggiunta una quarta stazione, st. 7, collocata circa a metà tra la st. 5 e la st. 8, mantenendo il riferimento alla numerazione utilizzata nel primo anno di indagine (2007).

La prima stazione di campionamento è all'ingresso del parco a Mirabello: st. 1; la seconda nel tratto rettilineo poco dopo l'ingresso nel parco dalla strada Vigentina: st. 5; la terza nel punto di attraversamento di viale Cremona: st. 7; la quarta al ponte di strada Scagliona, vicino all'omonima cascina, nel tratto a valle: st. 8.

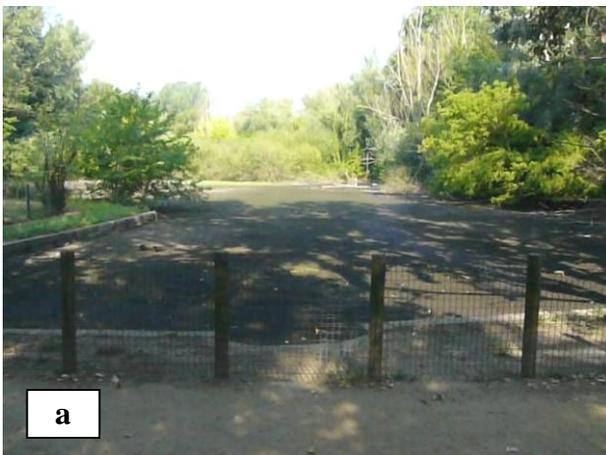
Per ultimo, un cenno allo stagno di via Torretta: è di nuovo emergenza acqua e lo stagno è in gran parte asciutto. Il lungo periodo senza piogge ha provocato un ulteriore abbassamento della falda superficiale che, considerata l'esigua profondità, ha scoperto i fondali.

a) vista generale dello stagno
b) pozza di acqua residua (in continuità con lo specchio d'acqua retrostante, non visibile)
c) scarico di troppo pieno, attivo in condizioni di livelli "normali" della falda (inattivo da circa 3 mesi)

Ricordiamoci, piuttosto, che a settembre inizieranno importanti lavori di escavazione che, approfondendo lo stagno, garantiranno la permanenza di acqua anche nei periodi critici.

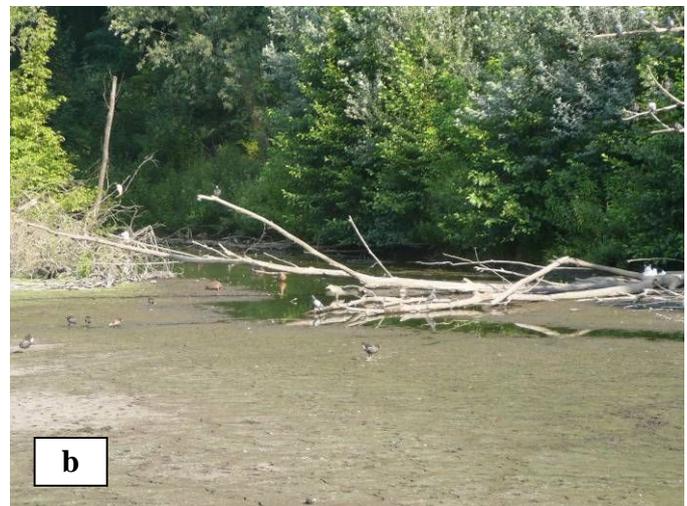
b

Non preoccupiamoci, però, per la fauna acquatica o palustre: dietro alla macchia di salici in fondo allo stagno l'acqua rimane ed è sufficiente per garantirne la sopravvivenza.
