### Centro di Monitoraggio Ambientale della roggia Vernavola

#### Detto ... fatto!

## INDAGINI DI APPROFONDIMENTO NEL TRATTO URBANO CENTRALE

### CAMPAGNA 5 FEBBRAIO 2019

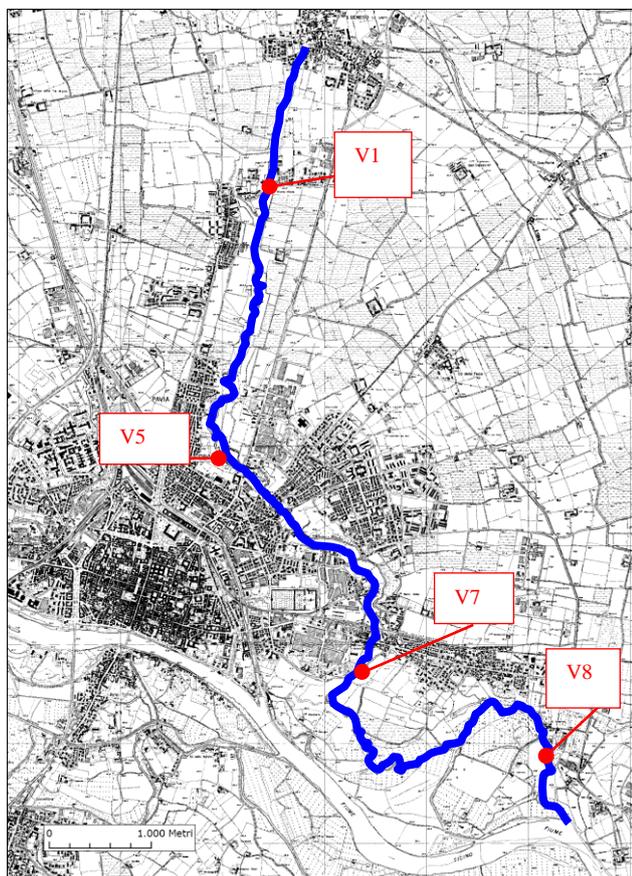
A partire dalla prima campagna del 2019 la st. 7 è stata spostata poco più a valle per motivi pratici.

La numerazione delle stazioni è riferita a quella utilizzata nel primo anno di indagine (2007).

**St. 1** - all'ingresso del parco a Mirabello.

**St. 5** - nel tratto rettilineo poco dopo l'ingresso nel parco dalla strada Vigentina.

**St. 7** - poco a valle del punto di attraversamento di viale Cremona, circa all'altezza del depuratore.

**St. 8** - al ponte di strada Scagliona, vicino all'omonima cascina, nel tratto a valle.

Per motivi pratici la st. 7, prima collocata dove la Vernavola attraversa viale Cremona, è spostata poco più a valle (si veda la mappa nei METODI), nei pressi del depuratore. Il substrato è più uniforme e l'accesso più agevole.

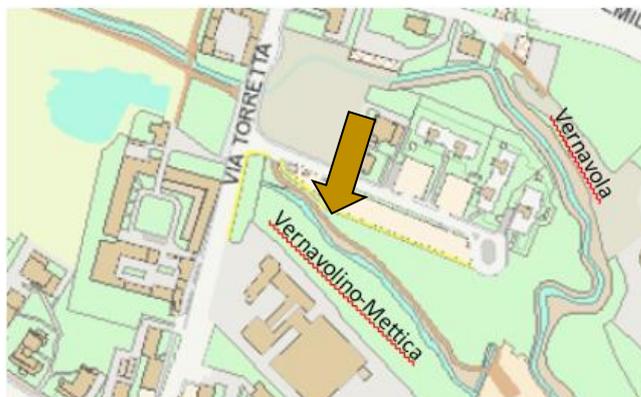
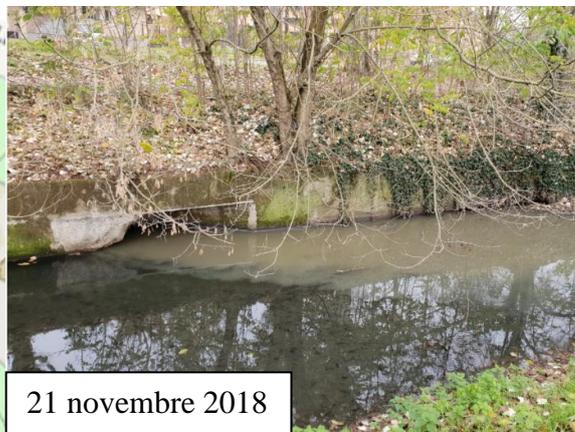
Come accennato in apertura, nella campagna di rilievi del 21 novembre 2018 è stato individuato uno sversamento di reflui fognari in un piccolo immissario della roggia Vernavola, il cavo Vernavolino-Mettica (che poi chiameremo solo "Mettica" per semplicità), che confluisce poco a monte di via Ferrini.

Nell'estratto cartografico dal SIT del Comune di Pavia, riportato sotto, non è identificato il Mettica nel suo tratto a monte di via Torretta: normalmente è poco più di un rigagnolo di drenaggio della falda superficiale che arriva da via Bordoncina, scorre dietro la sede del CREA, passa a fianco dello stagno all'ingresso del Parco da via Torretta, sottopassa la strada e riemerge subito dopo, fino a raggiungere la Vernavola.

Occasionalmente riceve acque luride da via Bordoncina per la scarsa manutenzione di un pozzetto condominiale; inoltre, può funzionare da scolmatore di piena del Naviglio Pavese tramite una condotta che passa sotto via Acerbi.

Le analisi eseguite sui prelievi del 21 novembre hanno fornito dati ampiamente sottostimati a causa della elevatissima concentrazione di colibatteri; misure accurate eseguite su prelievi del 26 novembre hanno rilevato oltre 2.000.000 UFC/100mL di *Escherichia coli*: l'acqua era lattiginosa e molto maleodorante anche dopo la sua immissione nella Vernavola, relativamente limpida fino a monte della confluenza. Da lì verso valle i valori nella roggia rimanevano molto alti, seppure diluiti.

La tempestiva segnalazione alla società Pavia Acque, committente dell'indagine, ha trovato una immediata risposta e già al 5 dicembre la situazione era risolta.
