COMUNE DI PAVIA

Cartografia Informatica del Territorio Comunale Individuazione del Reticolo Idrico del Comune di Pavia

Corsi d'acqua appartenenti al Reticolo Idrico Minore
in gestione diretta al Comune di Pavia

Monografia Roggia Laghetto - Vernavolino

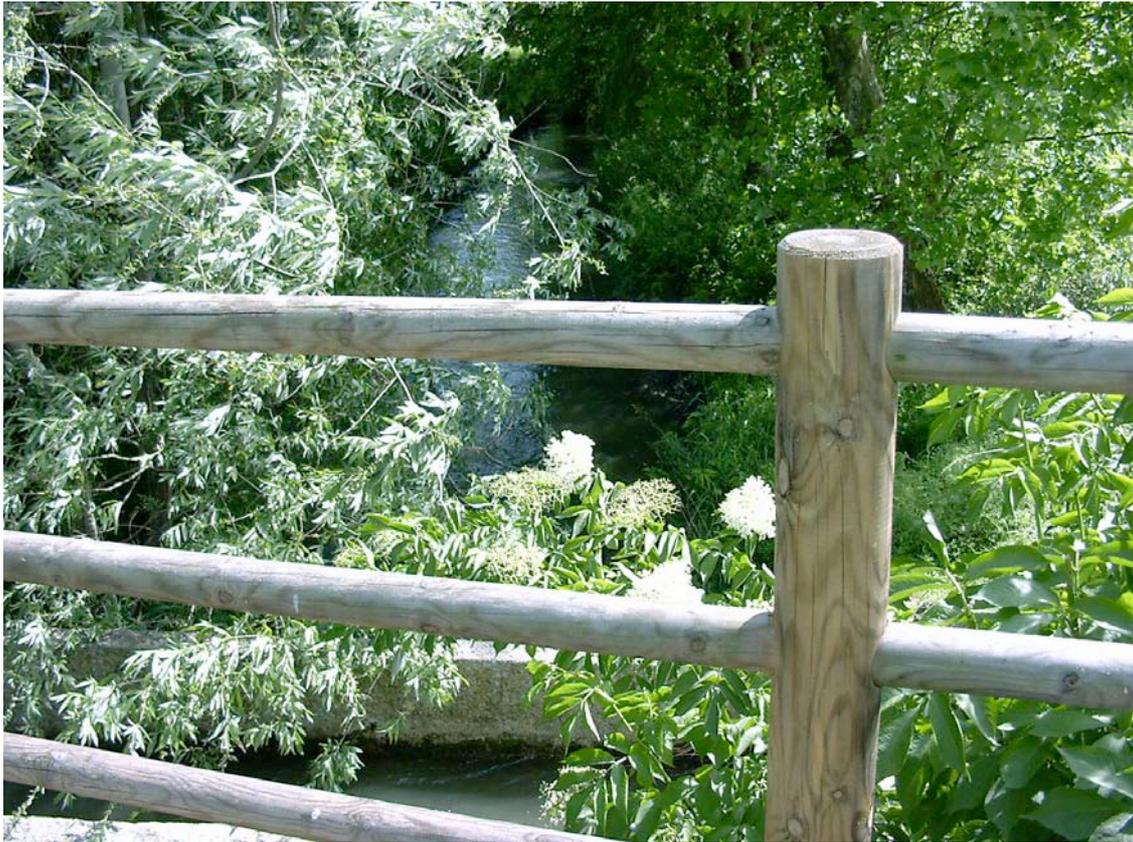
FOTO N° 1

1. La Roggia Laghetto entra in territorio Comunale a valle di un ponticello in legno, di recente costruzione, adiacente ad una canaletta irrigua di sovrappasso con fondo e spalle in beola delle dimensioni $l=110$ cm $h=75$ cm, e si addentra nella zona nord del Parco della Vernavola. (foto n°1) (foto n°2)

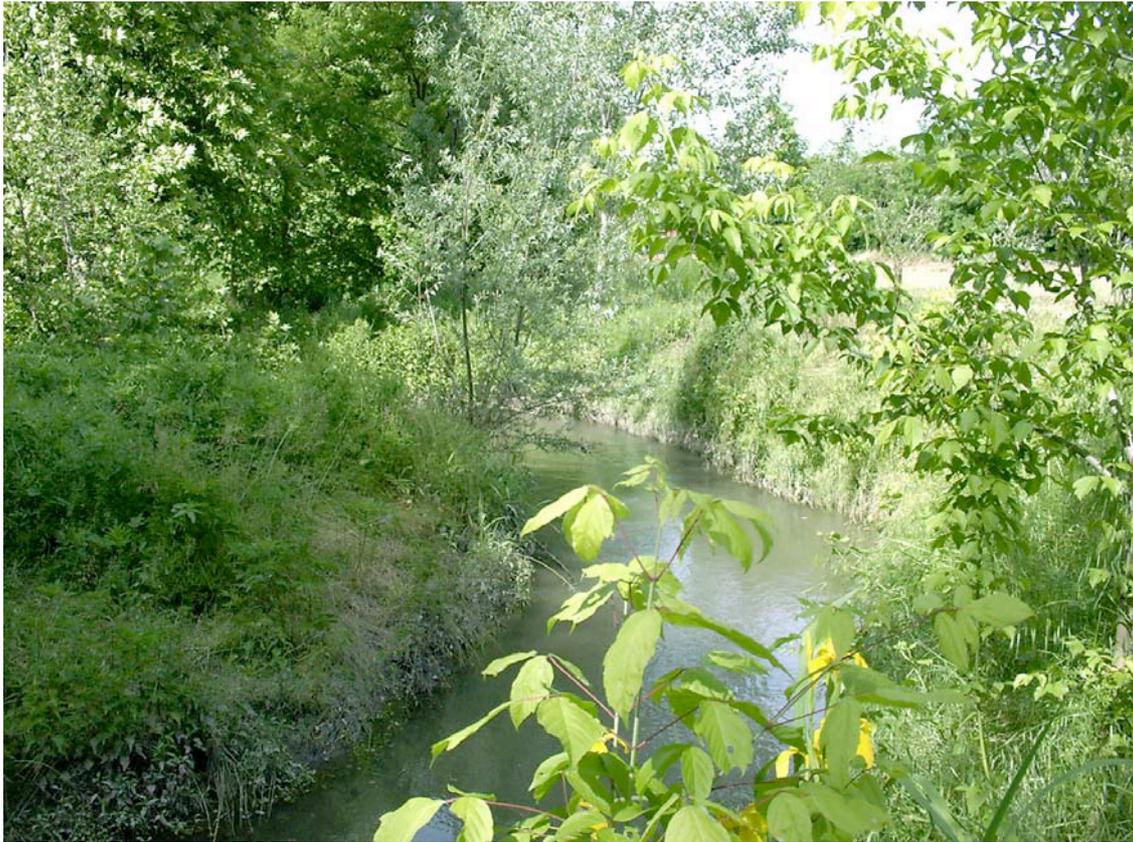
FOTO N° 3

2. il canale prosegue con andamento tortuoso, spalle in terra ricoperte da fitta vegetazione, alveo avente larghezza di 2.50 ml circa e rive di altezza 1.30 ml circa. In riva sinistra è presente una strada campestre adibita a pista ciclabile, che costeggerà il canale per tutta la sua lunghezza. (foto n°3)

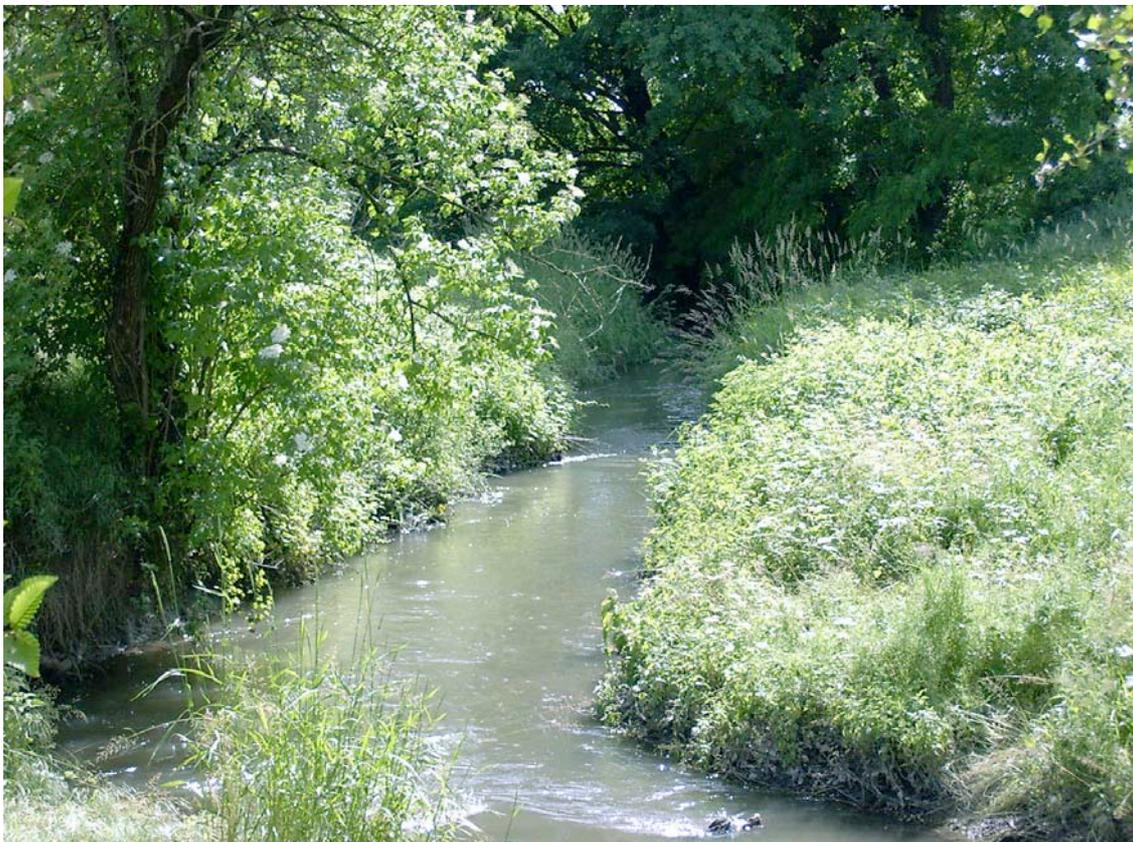
FOTO N° 4

3. l'andamento rimane sostanzialmente immutato ed il canale prosegue in un contesto "naturale", con vegetazione molto fitta spesso debordante in alveo. (foto n°4)

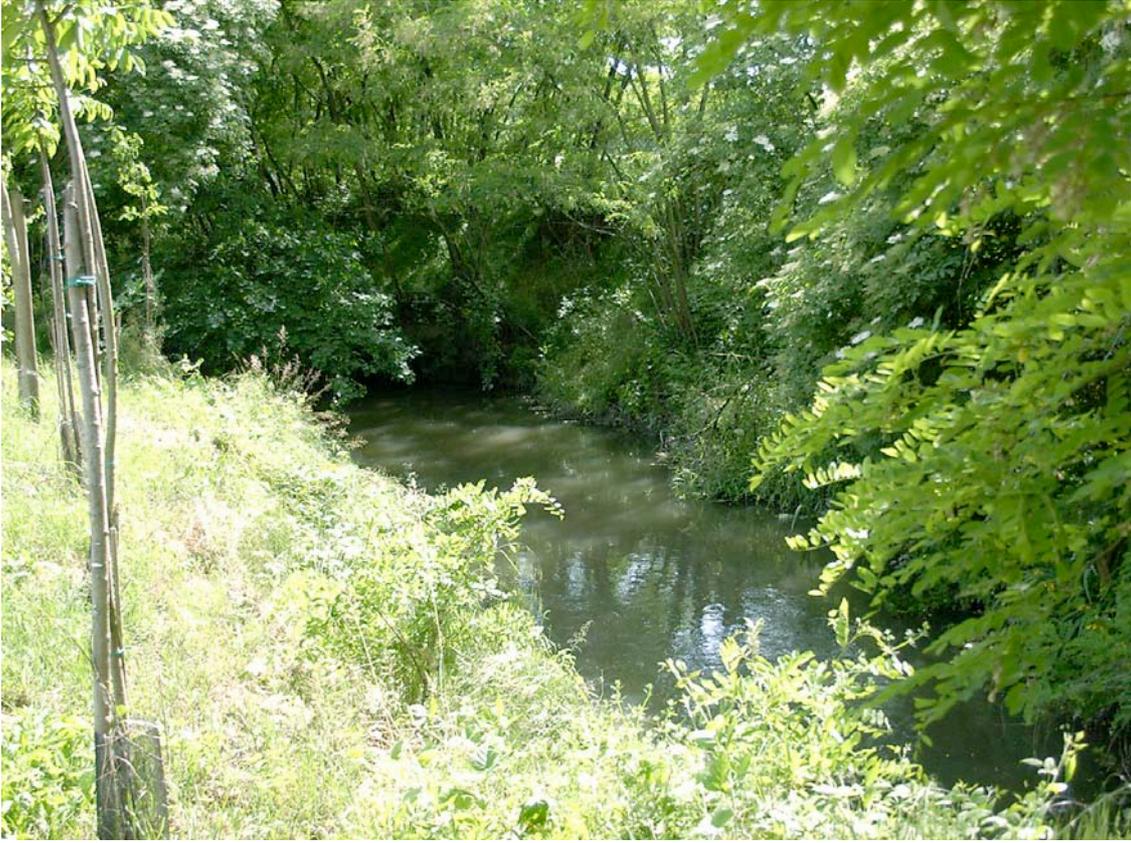
FOTO N° 5

4. si rileva un innalzamento delle rive che risultano anche maggiormente ripide. L'alveo si allarga fino a circa 3.00/3.50 ml, la vegetazione rimane fitta. (foto n°5)

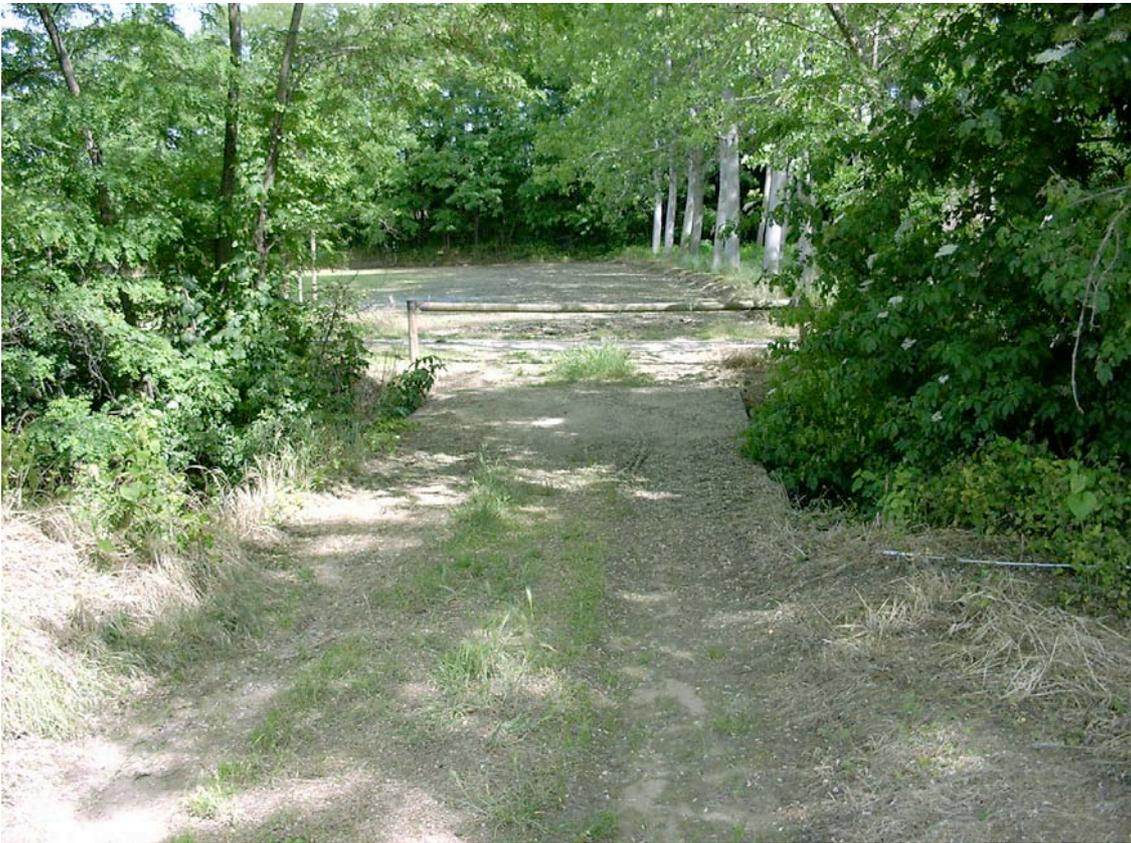
FOTO N° 6

5. ponte di sovrappasso alla Roggia Laghetto per accesso secondario alla Cascina Bosco. Il ponte è costituito da volta in mattoni luce 5.00 ml, altezza dal fondo del canale di circa 2.00 ml, con sovrastante soletta in cemento armato della larghezza di 3.60 ml e dello spessore di cm 15 circa. (foto n°6) (foto n°7)

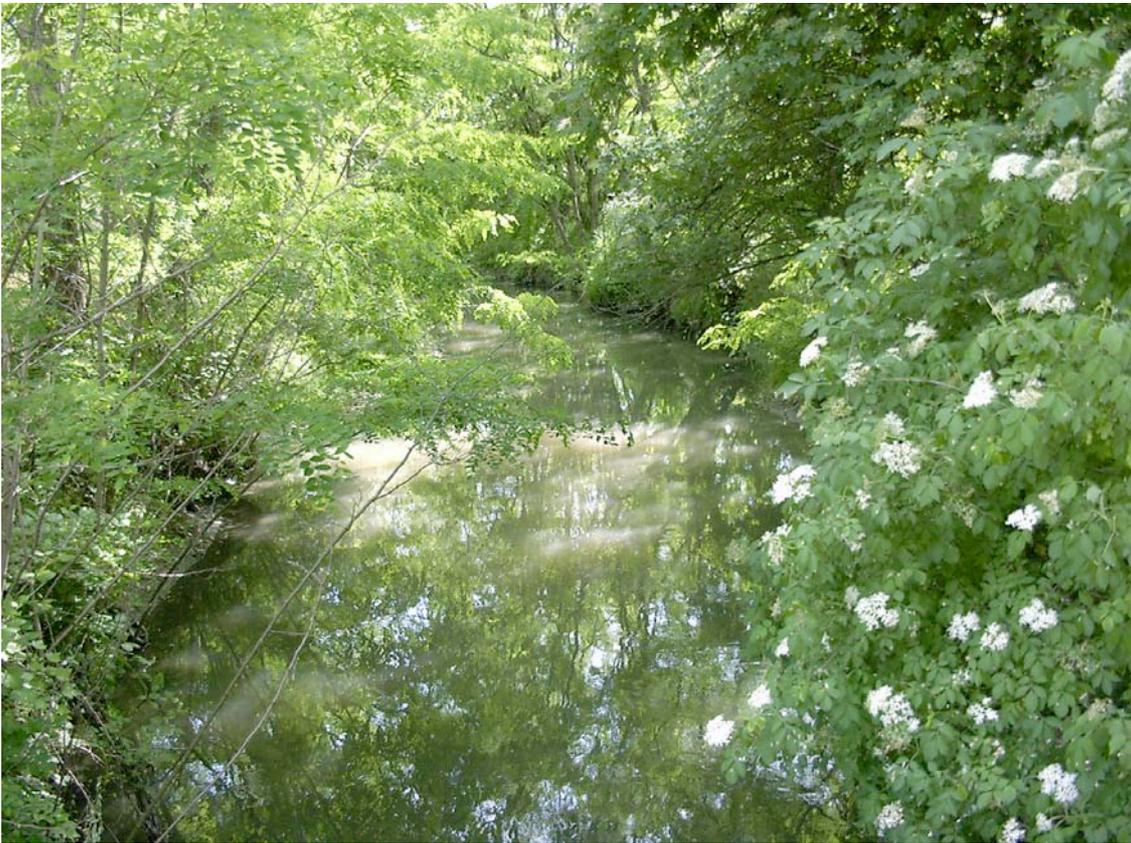
FOTO N° 8

6. a valle del ponte l'alveo del canale si allarga fino a circa 6.00 ml, l'altezza delle sponde risulta essere di 1.50 ml, permane la presenza di fitta vegetazione anche debordante in alveo. (foto n°8)

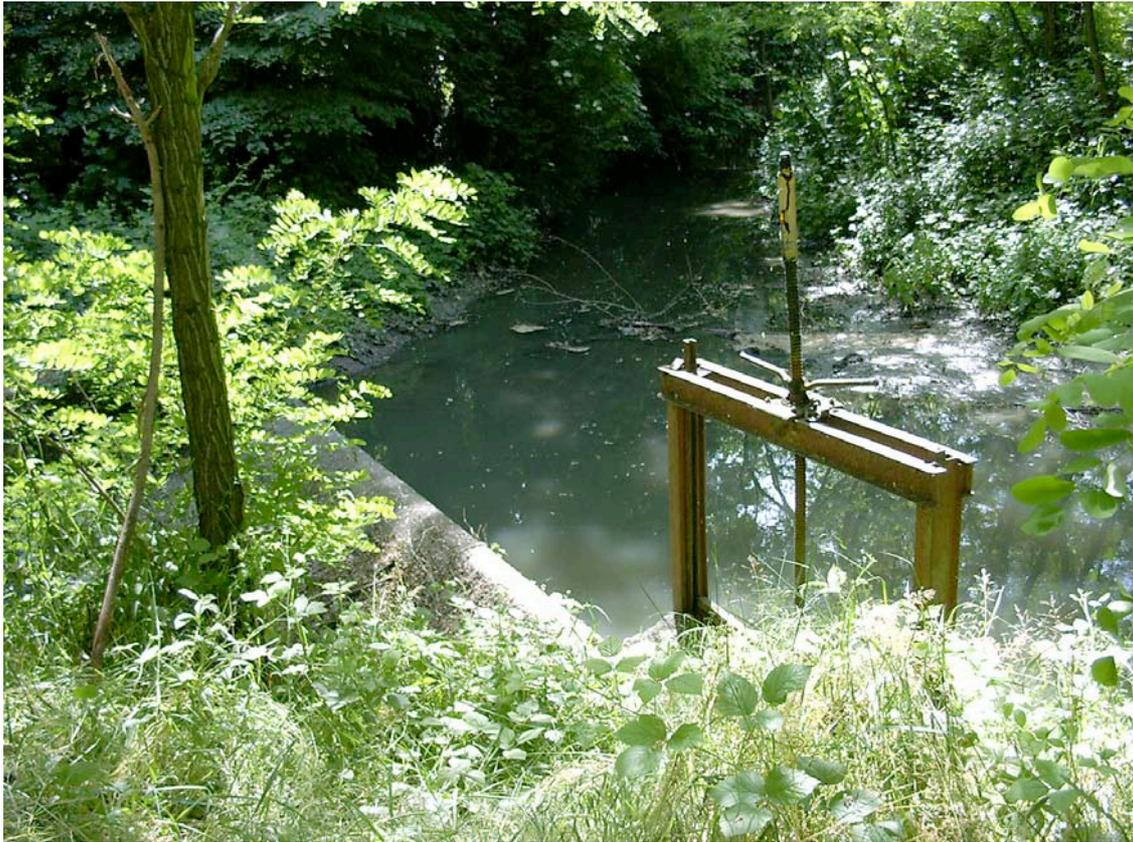
FOTO N°9

7. la Roggia Laghetto piega a destra assumendo il nome di Vernavolino. In riva sinistra si segnala la presenza di uno scaricatore con paratoia in ferro (attualmente ammalorata) della larghezza di 135 cm con relativa vite di manovra, dal quale si genera la Roggia Vernavola. È anche presente uno sfioratore di troppo pieno in cemento della lunghezza di 9.00 ml sempre sbordante nell'alveo della Roggia Vernavola. (foto n°9) (foto n°10)

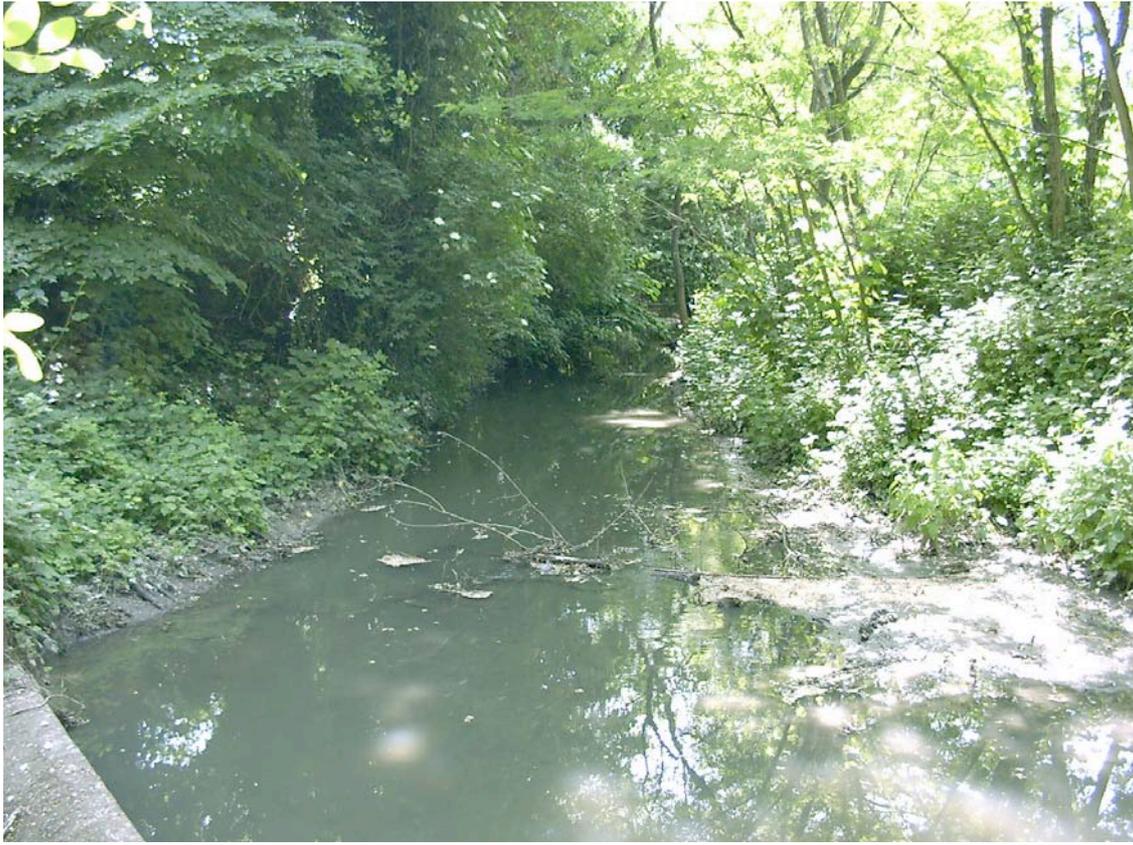
FOTO N° 11

8. il Vernavolino prosegue il suo percorso in direzione ovest, addentrandosi in una zona con fittissima vegetazione che rende il cavo inaccessibile. (foto n°11)

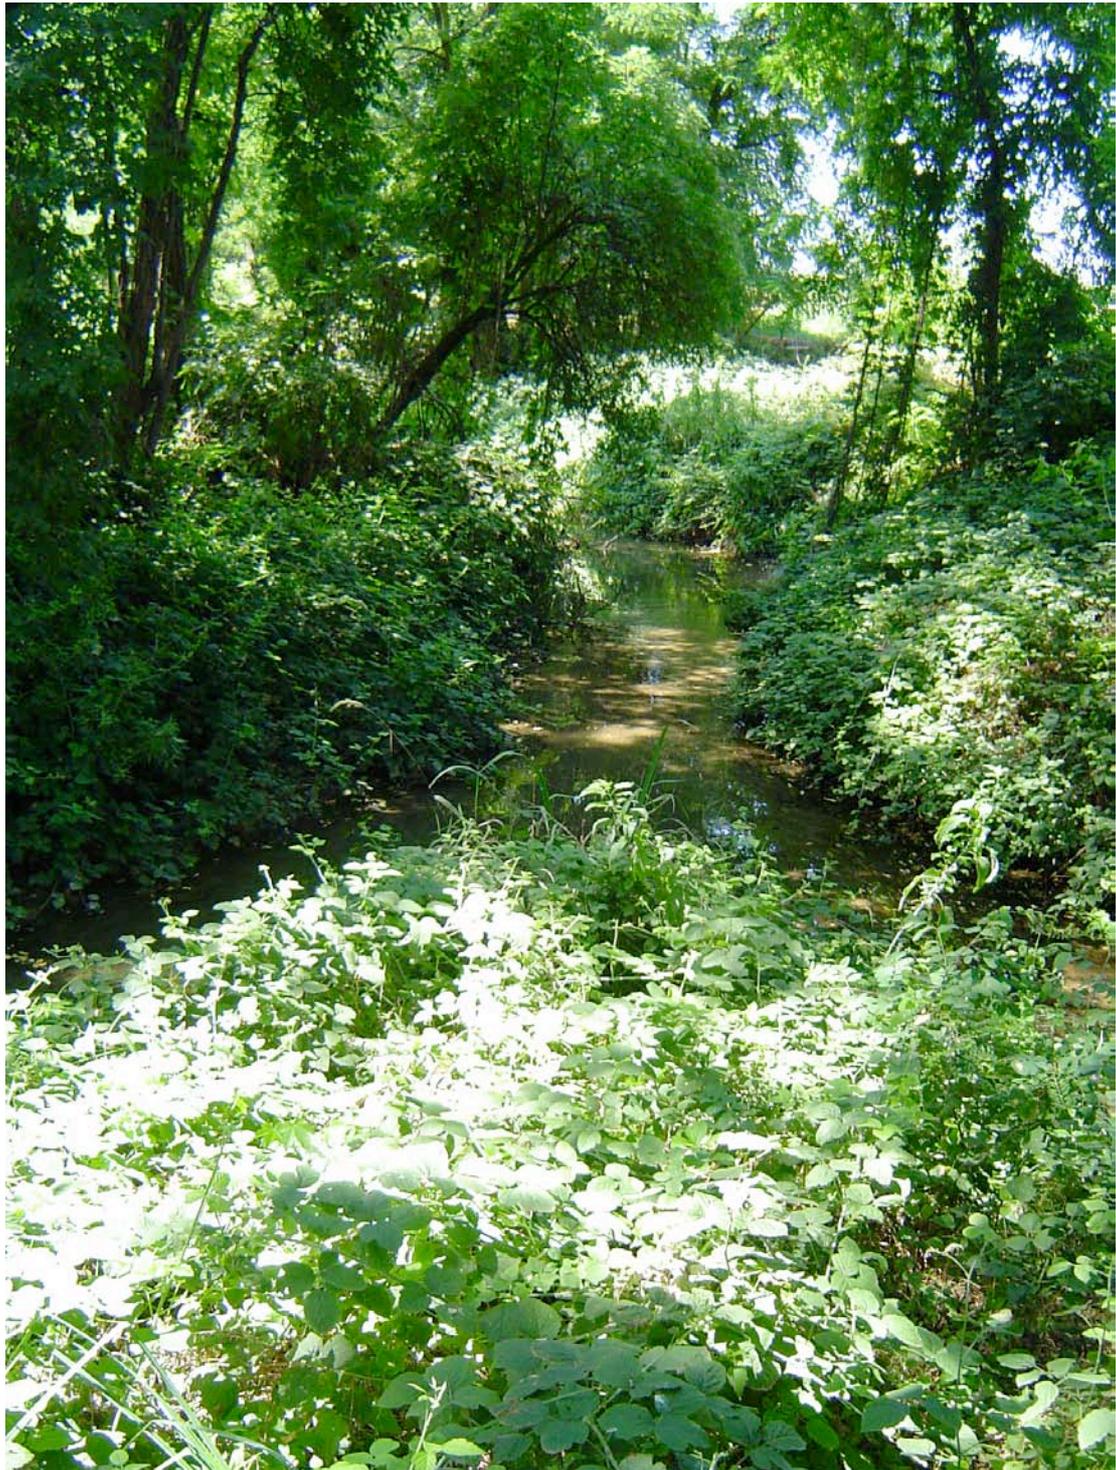
FOTO N° 12

9. immissione del Colatore Mischiotta in riva destra. La larghezza dell'alveo del Vernavolino risulta di circa 2.50 ml, la vegetazione permane fittissima e debordante in alveo. (foto n°12)

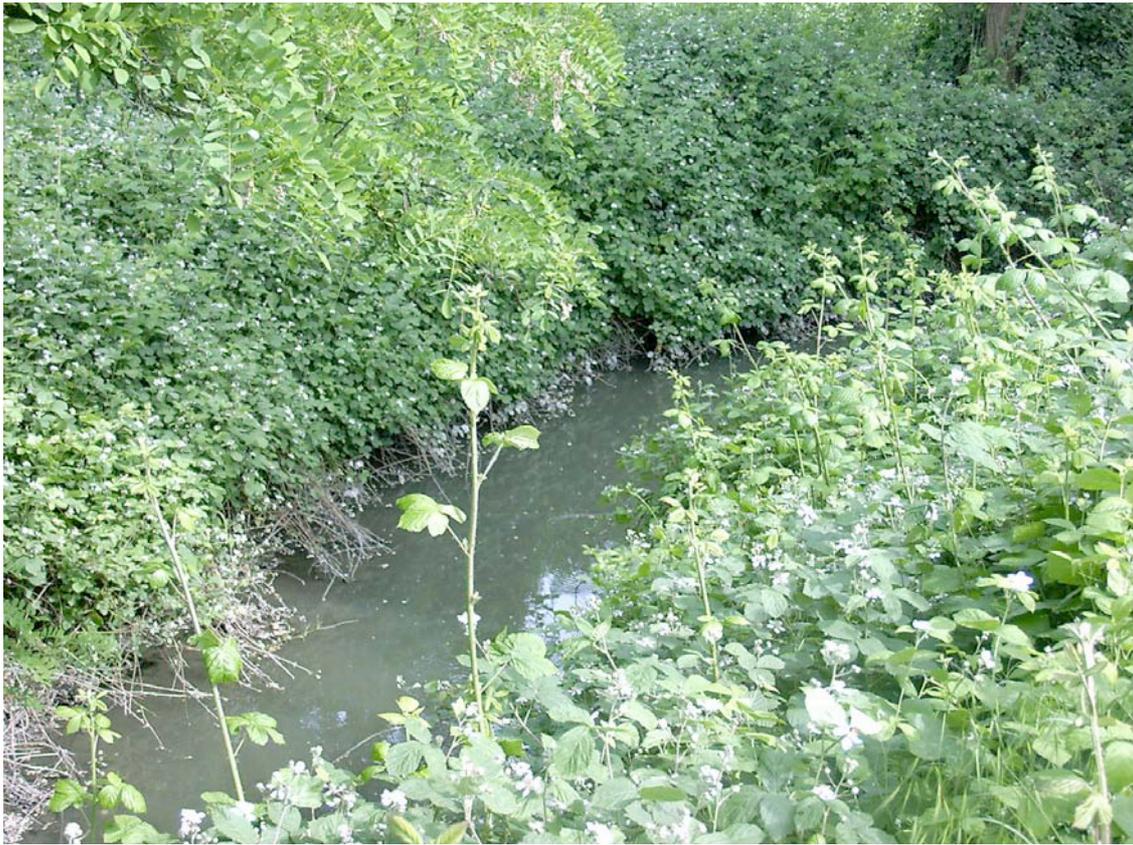
FOTO N° 13

10. il canale devia il suo percorso in direzione sud-ovest non mutando le caratteristiche morfologiche precedenti. Permane, quindi, vegetazione fitta ed incolta, scarsissima accessibilità e larghezza ridotta dell'alveo. (foto n°13)

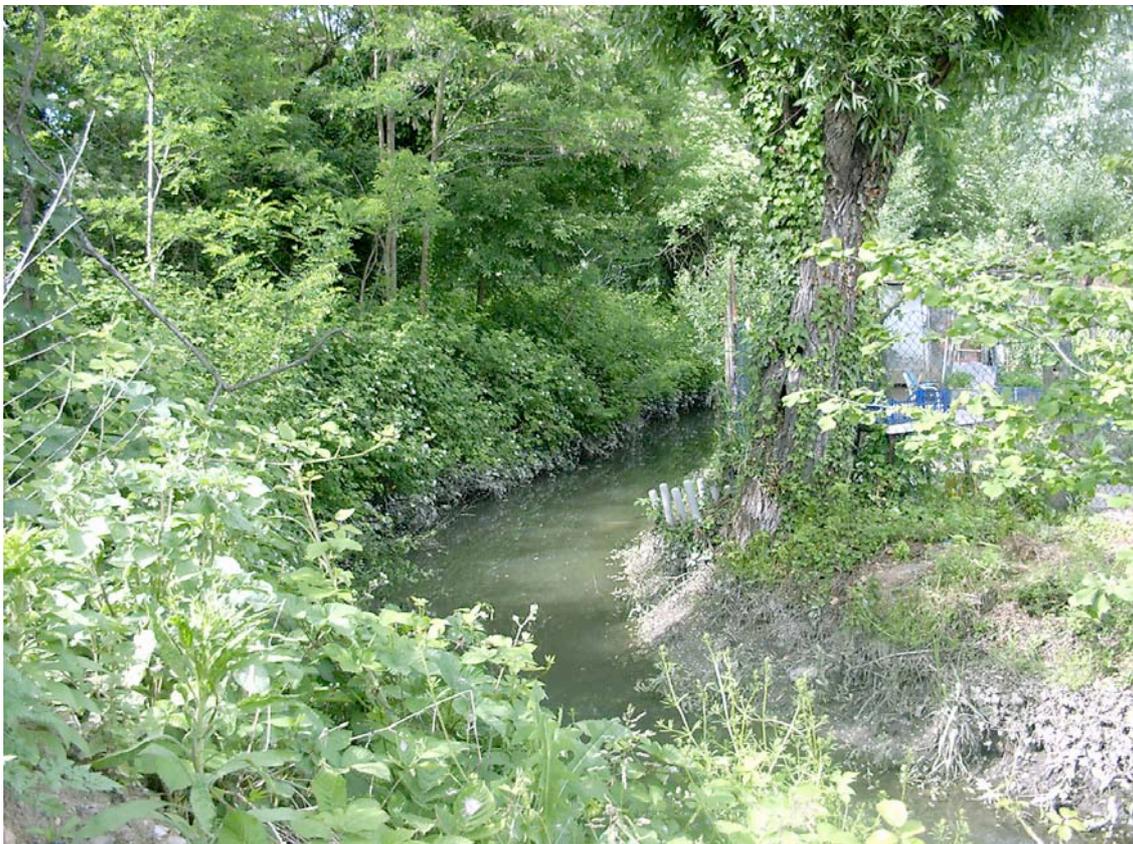
FOTO N° 14

11. in prossimità del cimitero di Mirabello il Vernavolino termina il suo percorso immerso nella boscaglia e si immette in un'area attualmente destinata a cantiere per opere viabilistiche. (foto n°14)

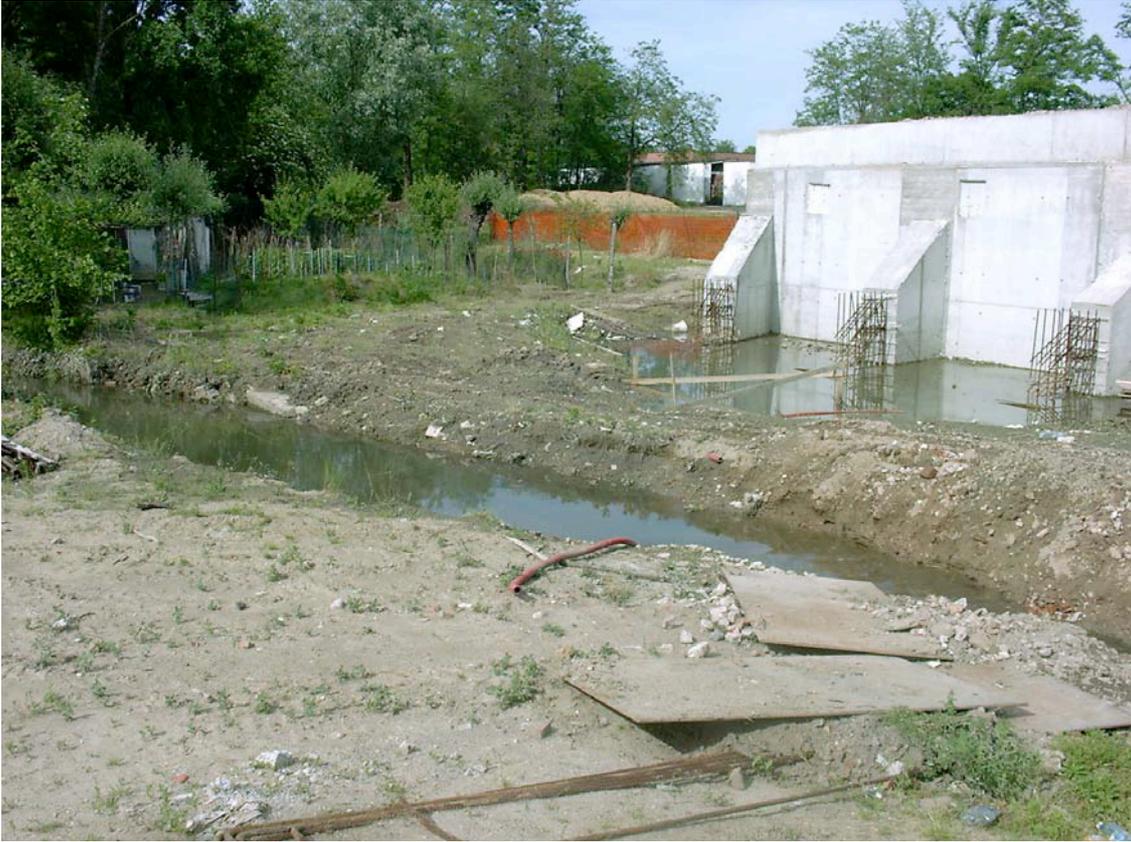
FOTO N° 15

12. il canale attraversa la zona cantieristica con alveo di larghezza 2.50 ml circa, sponde di modestissima altezza (circa 60 cm) e riceve, in riva destra, l'immissione di un colatore di piccole dimensioni. In riva sinistra si segnala la presenza di svincolo stradale in costruzione. (foto n°15) (foto n°16) (foto n°17)

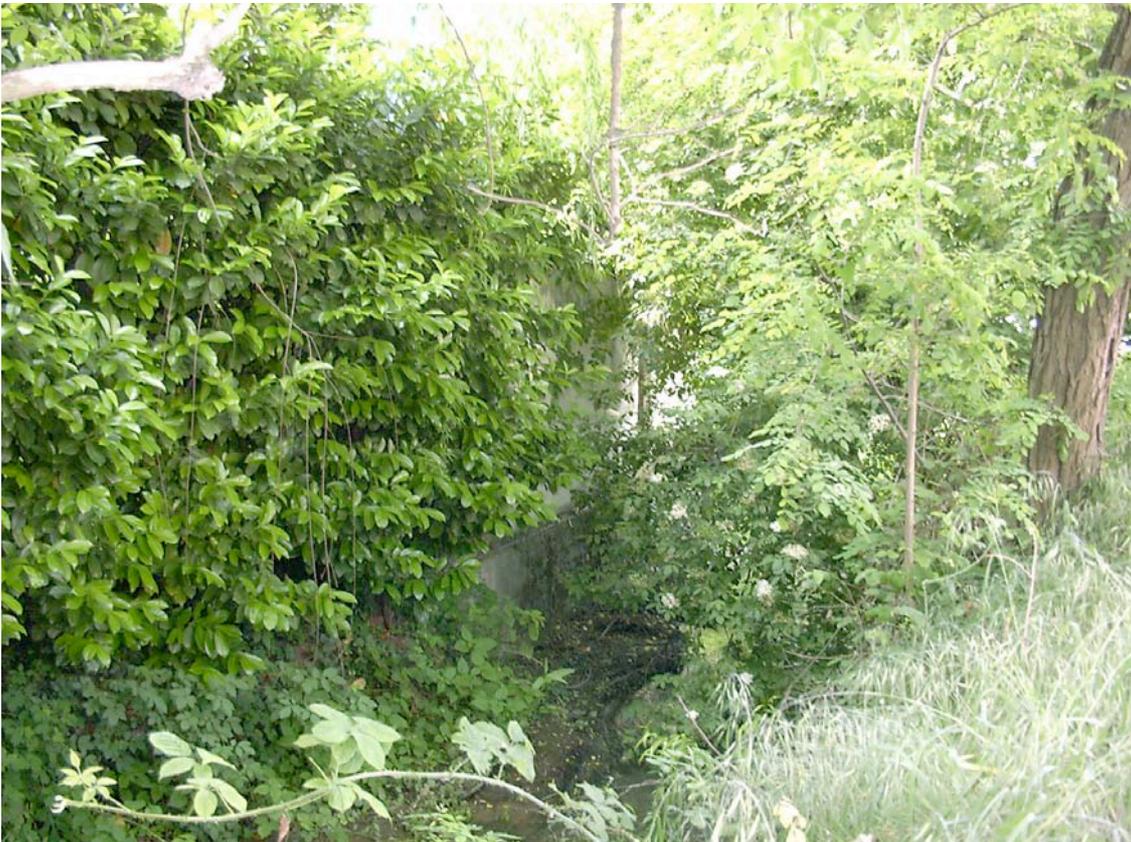
FOTO N° 18

13. il canale prosegue costeggiando Piazza San Bernardo e risulta spallato, in riva destra, dalle recinzioni in muratura delle abitazioni adiacenti. Nonostante la vicinanza di aree urbane la vegetazione si mantiene fitta. (foto n°18)

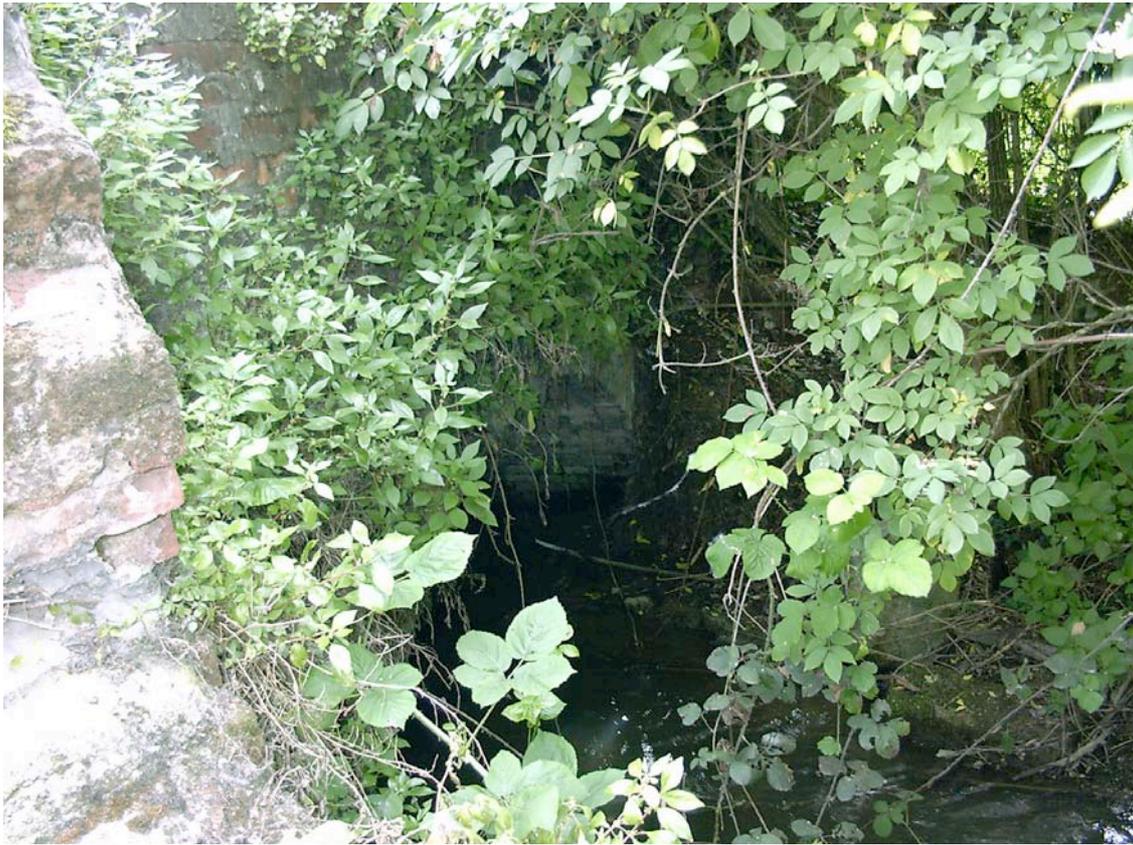
FOTO N° 19

14. immissione del sottopasso della Piazza San Bernardo, costituita da manufatto a volta in mattoni di larghezza 3.00 ml circa e di altezza 1.80 ml dal fondo del canale. Parapetto in mattoni intonacati h=100 cm. (foto n°19)

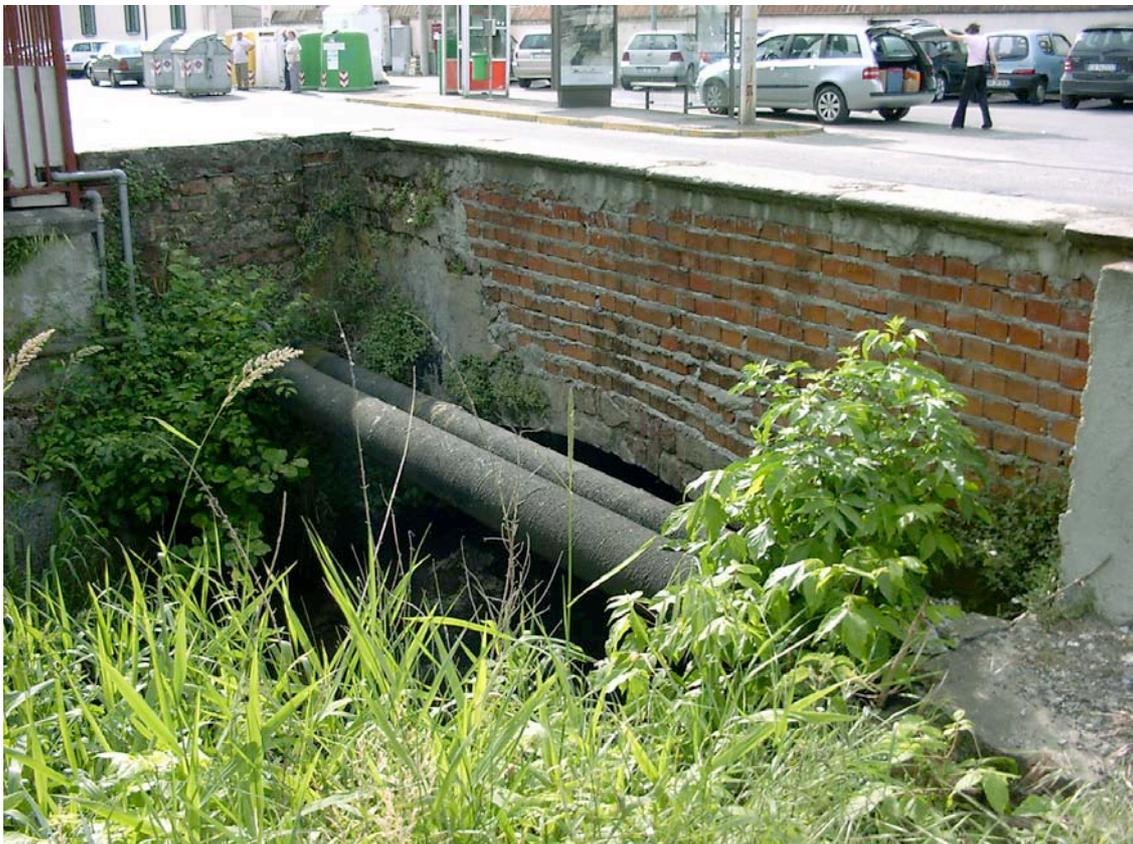
FOTO N° 20

15. dopo un tratto intubato di circa 30 ml, all'uscita del sottopasso il manufatto a volta in mattoni presenta una larghezza di 4.00 ml., parapetto in mattoni con copertina in pietra. Si rileva la presenza, in attraversamento, di tubazioni per reti tecnologiche del diametro di 35 cm e di 20 cm. (foto n°20)

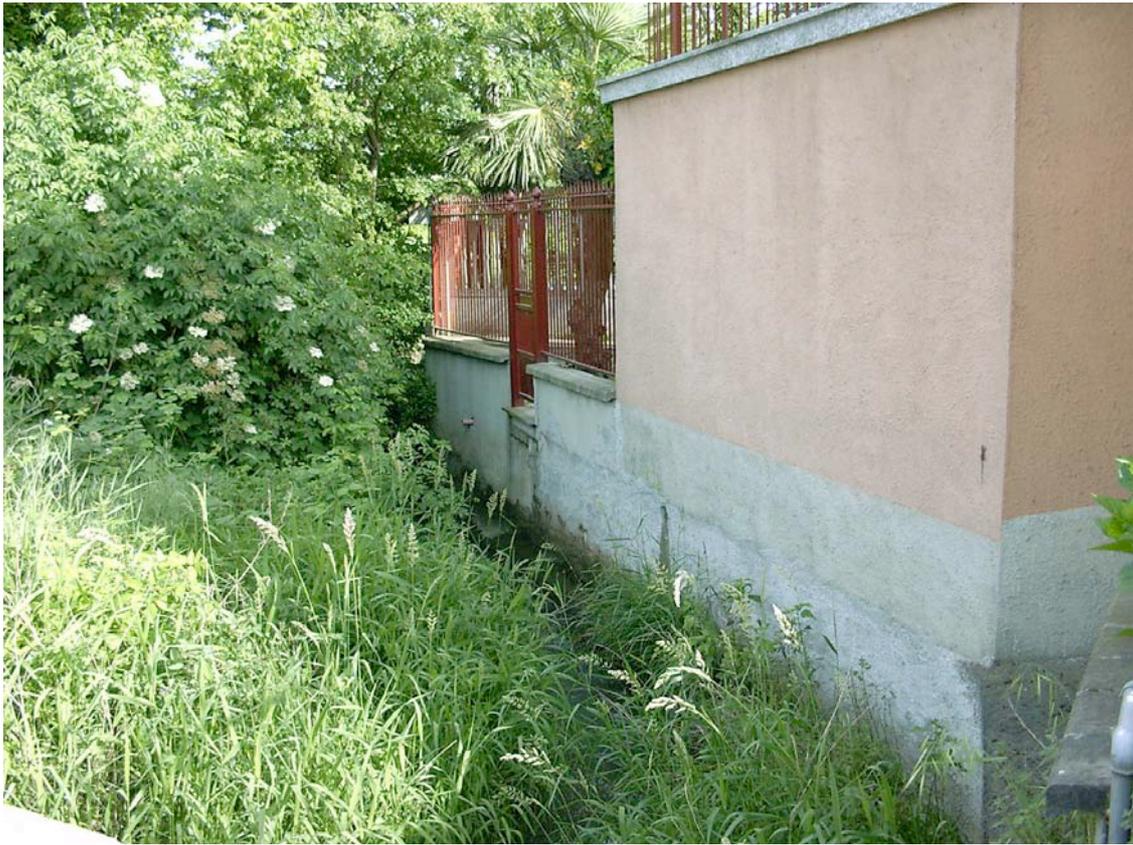
FOTO N° 21

16. immediatamente a valle del sottopasso, il canale devia a sinistra e risulta spallato in riva destra da recinzione in muratura che presenta un accesso pedonale all'alveo. Riva sinistra in terra h=1.50 ml circa. (foto n°21)

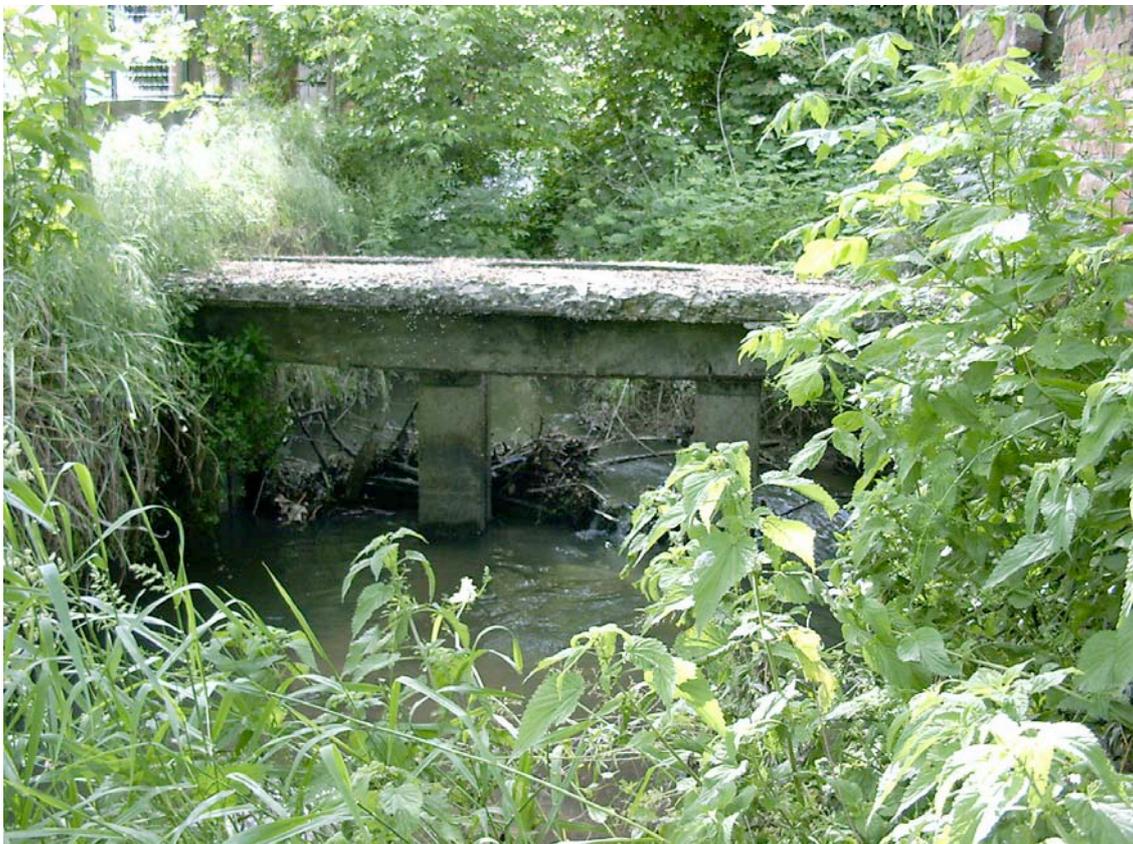
FOTO N° 22

17. presenza di traversa con tre paratoie e passerella in pietra naturale, larghezza luci 90 cm ognuna, altezza luci 150 cm circa dal fondo del canale. In fregio alla strada adiacente è presente setto in muratura di mattoni pieni per l'accesso alla traversa attualmente murato. (foto n°22)

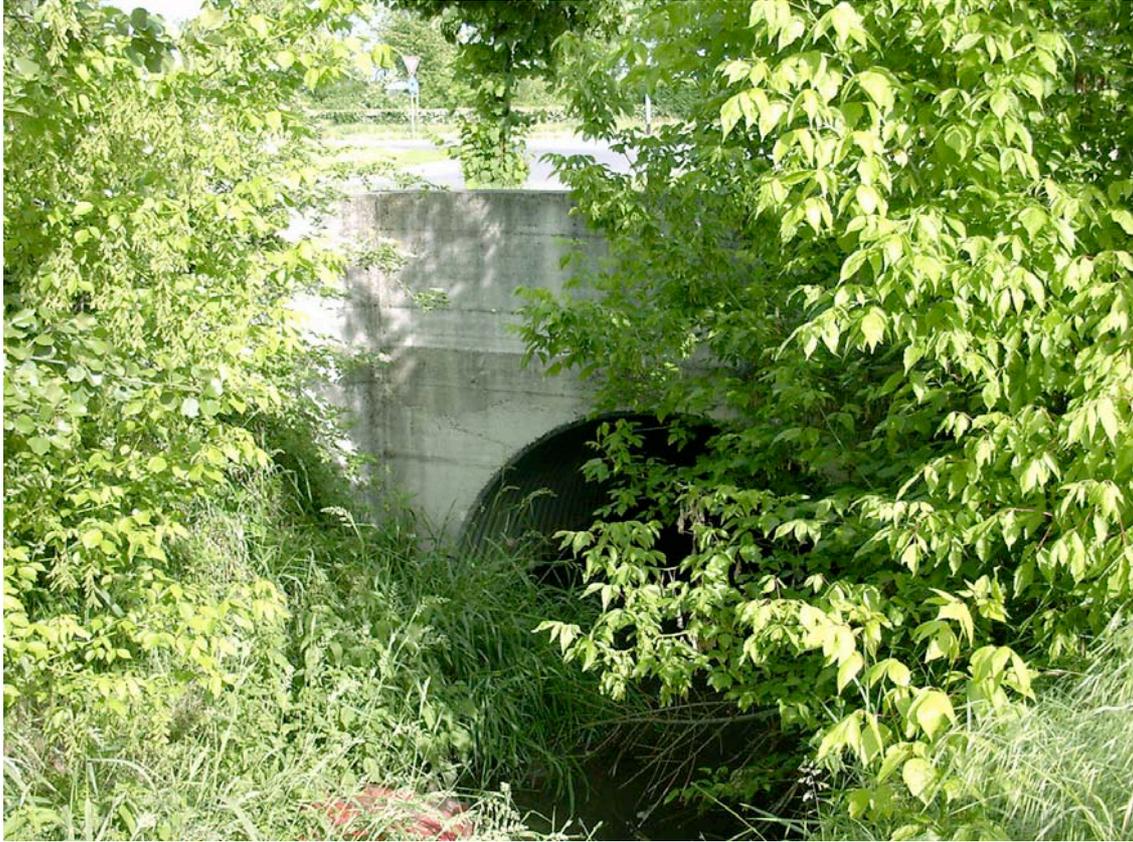
FOTO N° 23

18. il canale prosegue in un alveo di circa 1.50 ml con sponde in terra della medesima altezza, coperto da fitta vegetazione e costeggiante la sede stradale, fino ad immettersi in un manufatto di sottopasso realizzato da spalle d'invito e frontalino in cemento armato s=40 cm altezza dal fondo l=270 cm. Il Vernavolino si immette in un tubo "Sider" del diametro di 3.00 ml. sottopassando svincolo stradale per circa 50 ml. Non si rileva la presenza di pozzetti d'ispezione. (foto n°23)

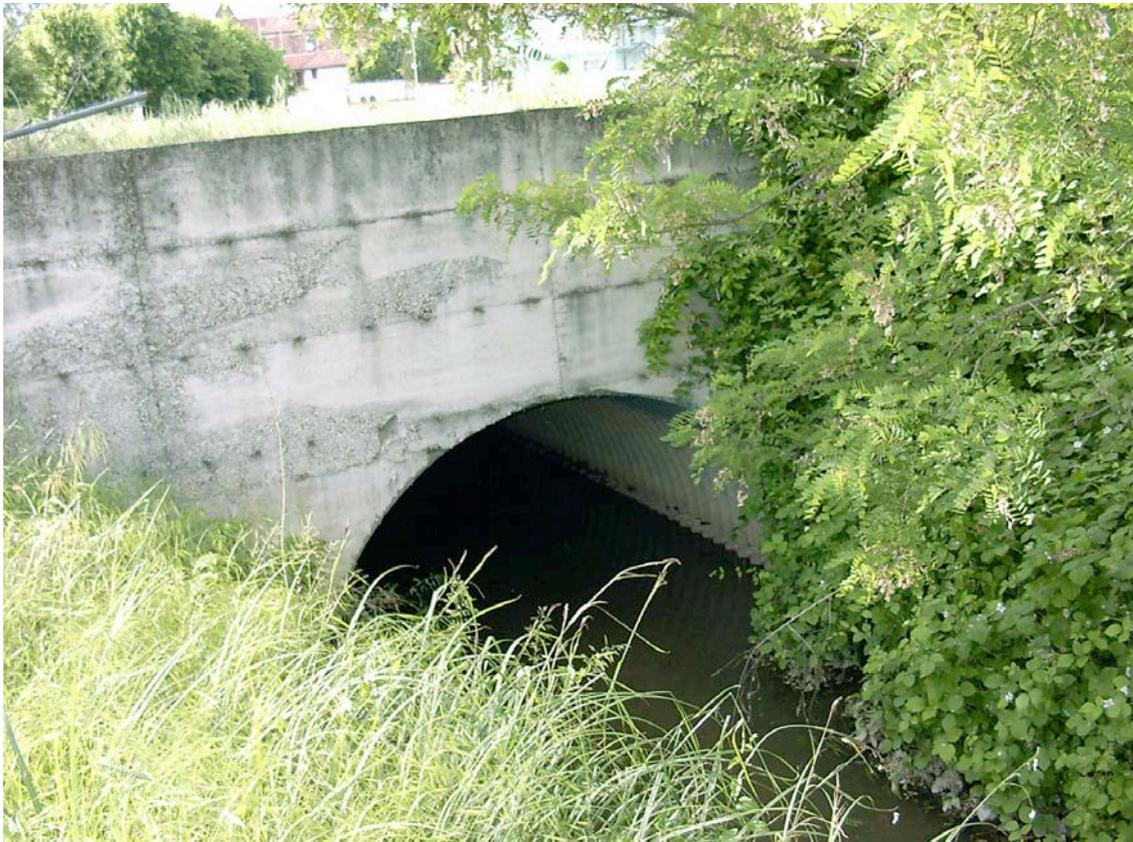
FOTO N° 24

19. uscita dal sottopasso. Il manufatto di cemento armato presenta solo il frontalino di spessore 40 cm e non le spalle d'invito all'alveo. (foto n°24)

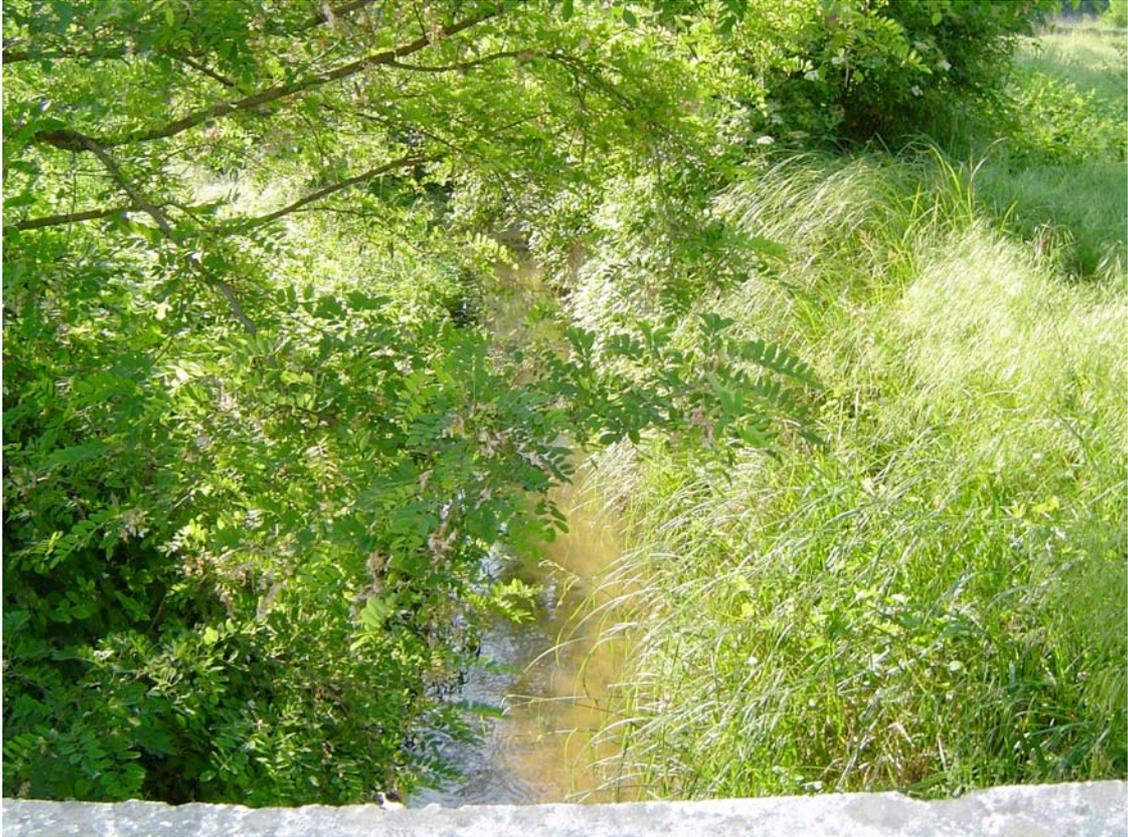
FOTO N° 25

20. Il canale prosegue con un tratto in terra con fitta ed incolta vegetazione. L'alveo risulta di ridotte dimensioni 1.30 ml circa. (foto n°25)
21. manufatti di ferma e derivazione per il funzionamento del mulino ad una ruota. Il Vernavolino risulta spallato in riva sinistra dalla recinzione in muratura della abitazione adiacente. Riva destra con alberi di alto fusto e vegetazione che impedisce l'accessibilità. (foto n°26)

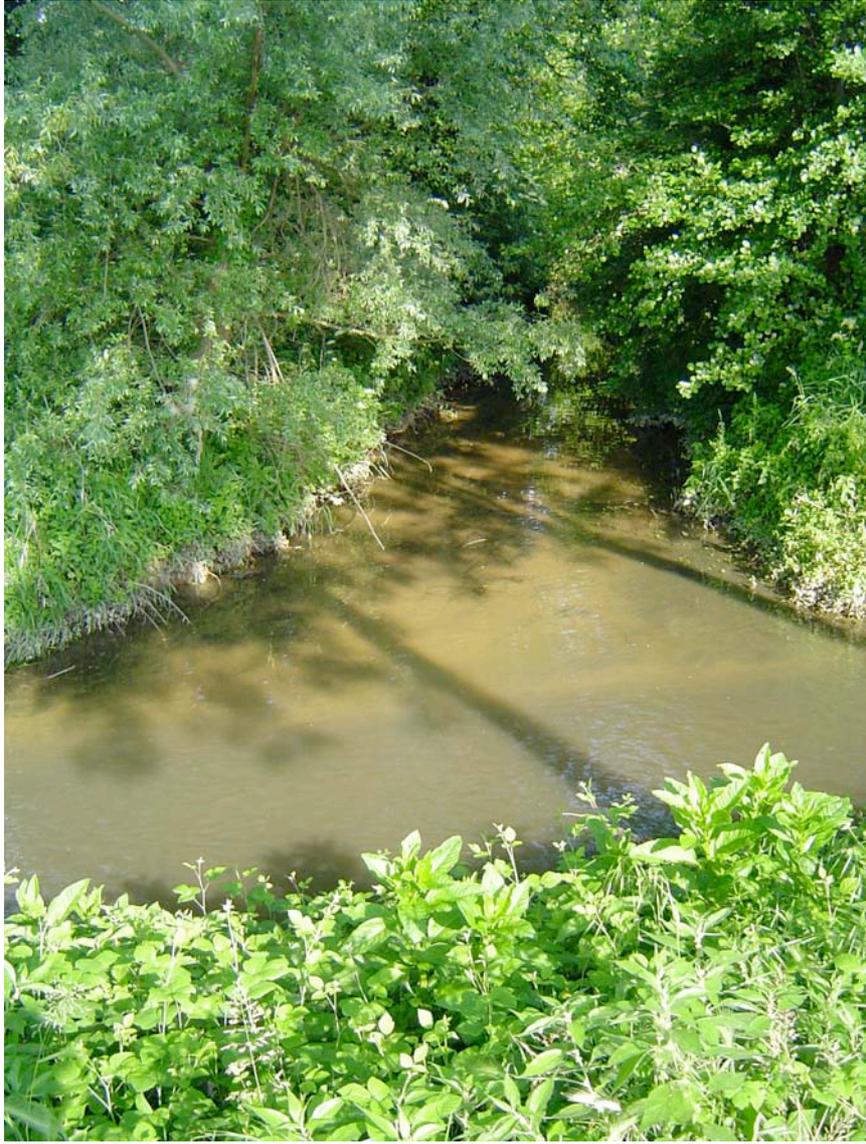
FOTO N° 27

22. si rileva allargamento dell'alveo in terra dovuto al salto del mulino, il tracciato del cavo prosegue attraverso fitta vegetazione fino ad immettersi, in riva destra, nella Roggia Vernavola. (foto n°27) (foto n°28)
