COMUNE DI PAVIA

Cartografia Informatica del Territorio Comunale Individuazione del Reticolo Idrico del Comune di Pavia

Corsi d'acqua appartenenti al Reticolo Idrico Minore
in gestione diretta al Comune di Pavia

Monografia Roggia Laghetto - Vernavolino

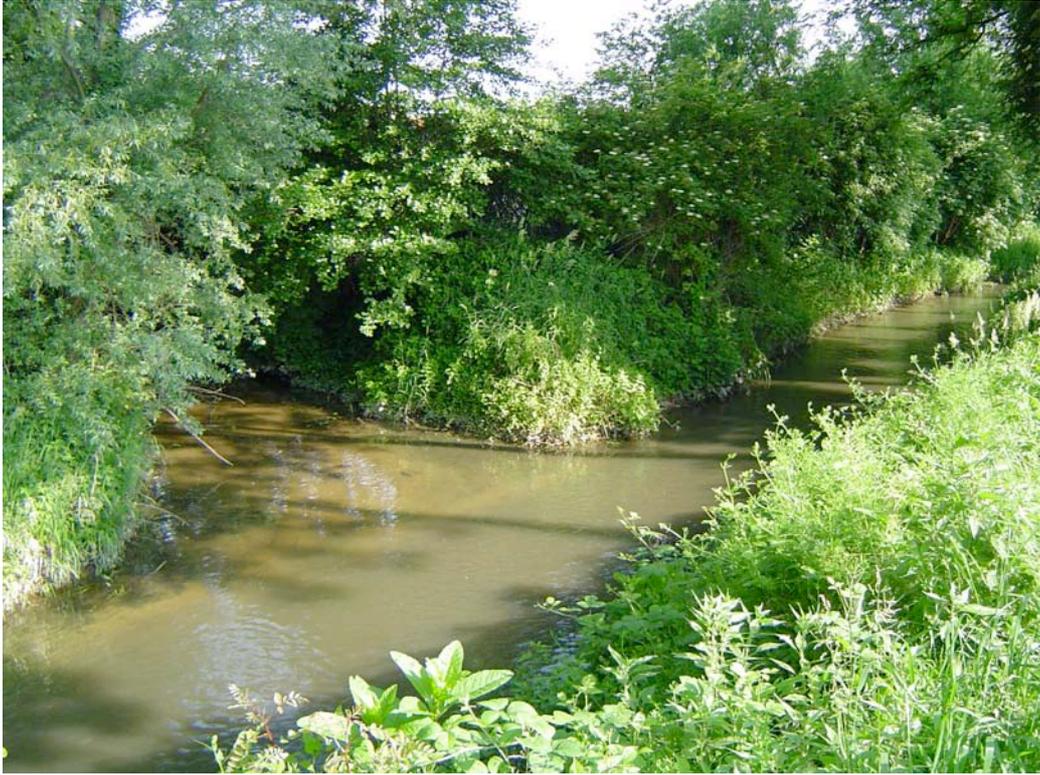
FOTO N° 28

22. si rileva allargamento dell'alveo in terra dovuto al salto del mulino, il tracciato del cavo prosegue attraverso fitta vegetazione fino ad immettersi, in riva destra, nella Roggia Vernavola. (foto n°27) (foto n°28)
