Comune di Pavia
Assessorato all'Urbanistica

QUADRO TECNICO

B1 - ANALISI DEL SISTEMA URBANO

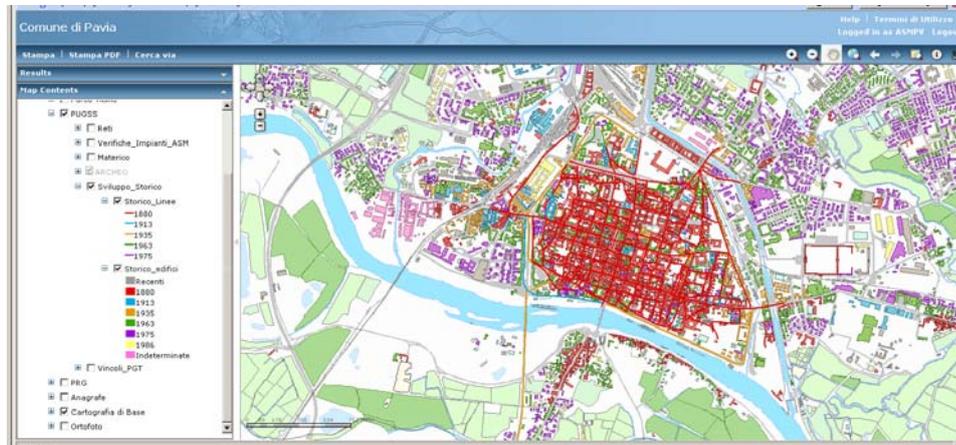
Figura b1.2 – Linee “sviluppo storico” della viabilità

Le soglie individuate per la viabilità sono 5, e corrispondono ai seguenti periodi di realizzazione della viabilità:

- anteriore al 1880 (soglia: 1880);
- tra il 1880 e il 1913 (soglia 1913);
- tra il 1914 e il 1935 (soglia 1935);
- tra il 1936 e il 1963 (soglia 1963);
- tra il 1964 ed il 1975 (soglia 1975).

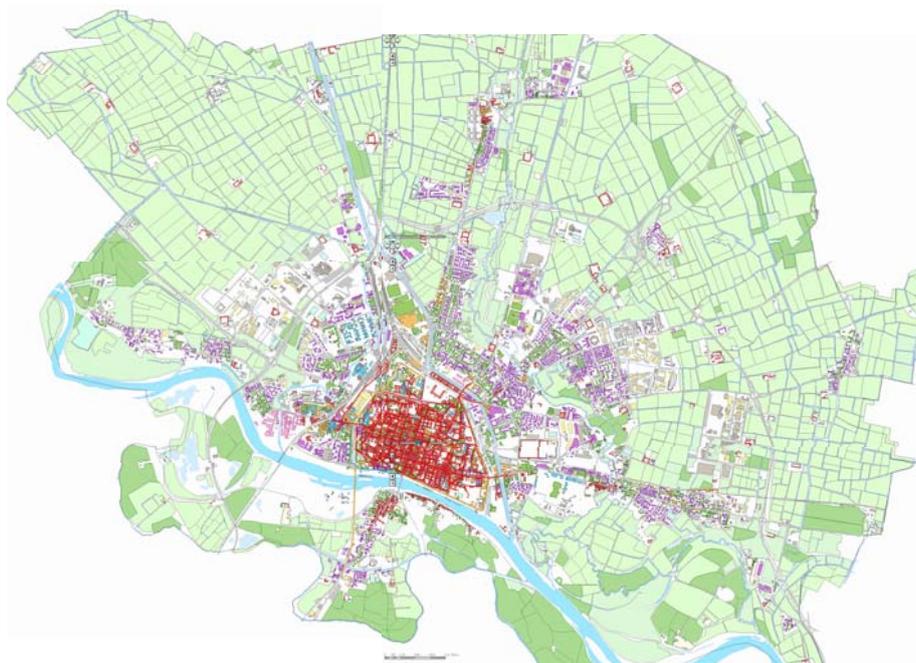
Per gli edifici è presente una soglia successiva, che comprende l’edificato tra il 1976 e il 1986. Laddove non si disponesse d’informazioni certe relative alla costruzione degli edifici – è il caso dell’Arsenale – è stata indicata una colorazione specifica, corrispondente alla definizione “indeterminata”.

Figura b1.3 - Soglie storiche dello sviluppo urbano – ricomposizione e georeferenziazione delle informazioni tratte dalla proposta di PRG 1992 Baracca e Giuliani

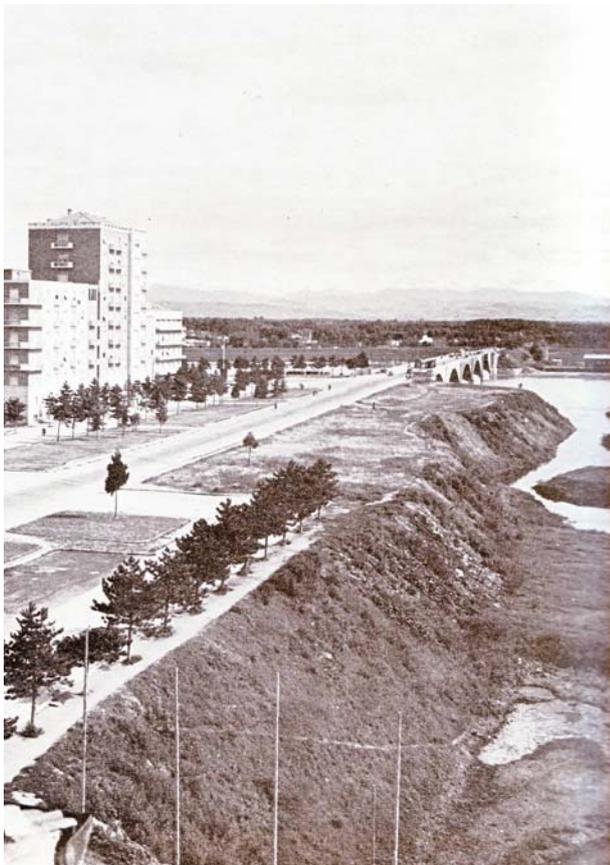
Foto - La scarpata delle opere difensive del Bastione della Molazza e di sottofondazione dello stesso, dopo la demolizione delle opere murarie; si noti la differenza di quota tra il viale , quinta occidentale dell' asse viabilistico di circonvallazione, centrato sul ponte della libertà, e il livello naturale del terreno, con la presenza di pozze d'acqua. Tutta l'area sarà occupata dai palazzi di viale della Libertà.

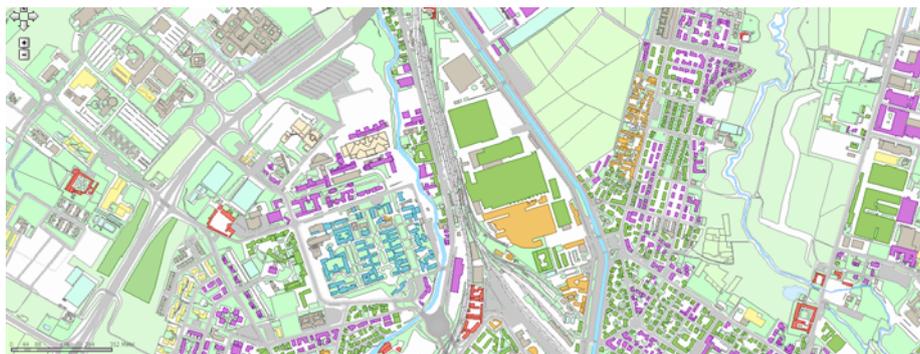
Figura b1.12 - La trasformazione di Pavia Ovest: Da sinistra a destra: l'asse via Torretta –via Vigentina (insediamenti artigianali e industriali); Via Olevano (residenze); aree d'espansione dei servizi sanitari (oltre viale Forlanini); area d'espansione dell'Università (via Ferrata); IRCCS Maugeri e Mondino; espansione della residenza in Pavia Ovest (asse via Aselli)

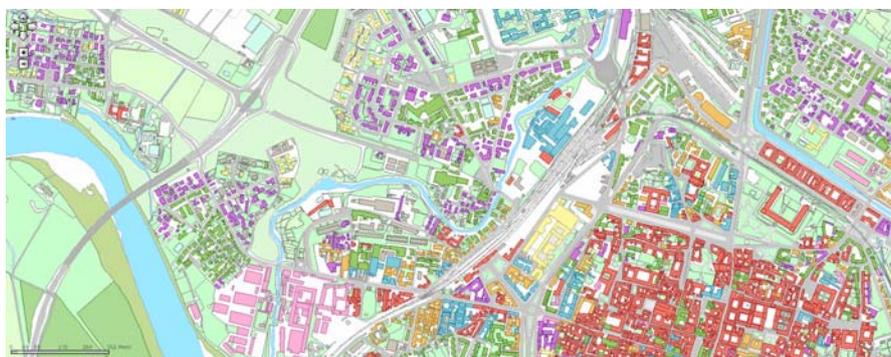
Figura b1.13 - Trasformazione delle aree di prima espansione industriale , comprese tra la ferrovia e il navigliaccio: il Centro Commerciale Minerva, l'area (triangolo bianco) ove esisteva la Marelli, la Neca, l'area artigianale di via Folla di Sopra, in basso (colore rosa) , l'Arsenale.

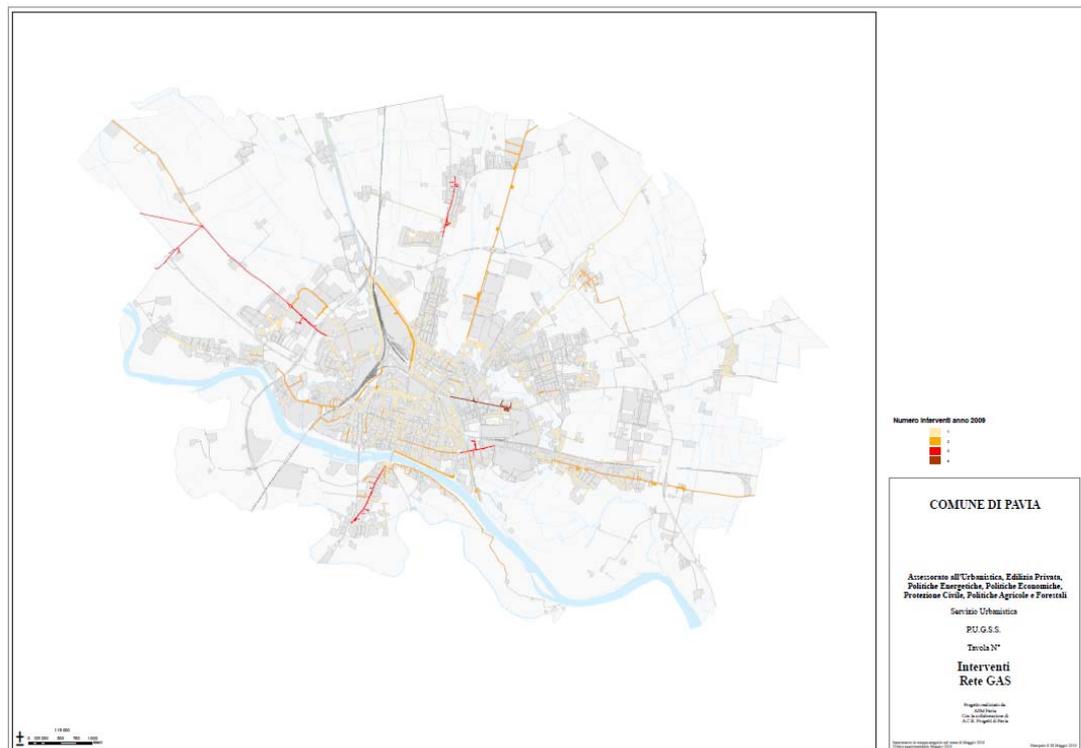
Figura b2.1 - interventi sulla rete gas, anno 2009

Un esempio della rappresentazione conseguente è fornito dalla figura 1.

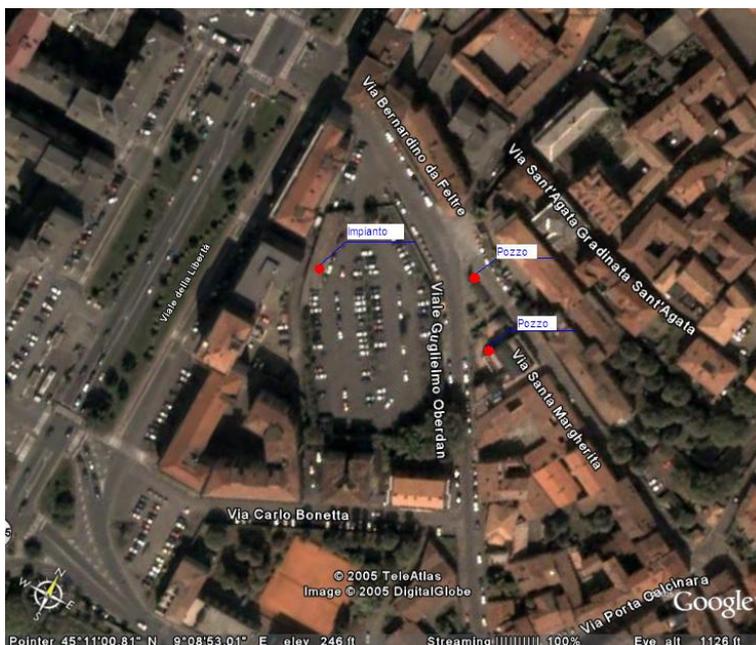
POZZO	Portata [m³/h]	USO
Oberdan	60-70	Estivo
S. Margherita	80-90	Estivo
Arco	50-60	
Calcinara	30-40

Figura b4.1 – Area viale Oberdan

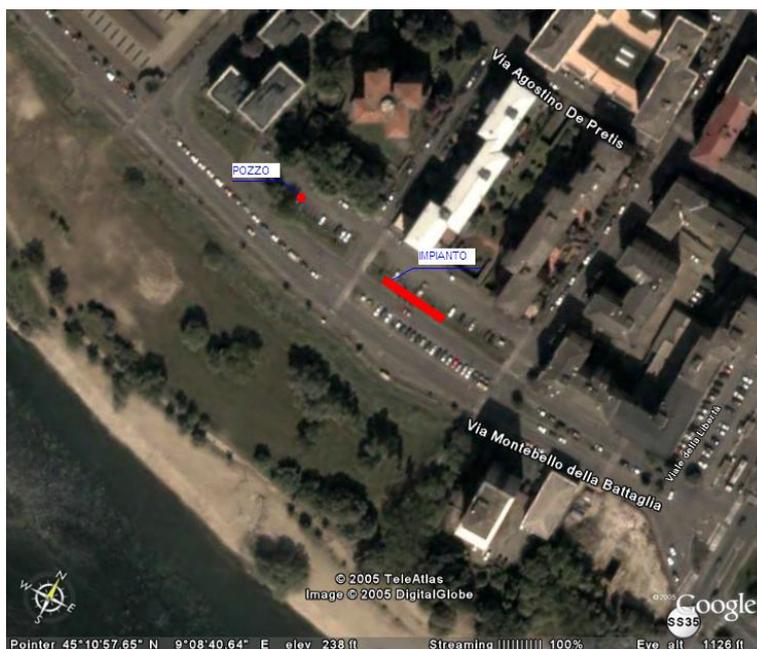
In Via. Montebello della Battaglia è presente il pozzo Libertà, utilizzato in continuo, con portata di circa 140 m³/h.

Figura b4.2 – Area viale Libertà

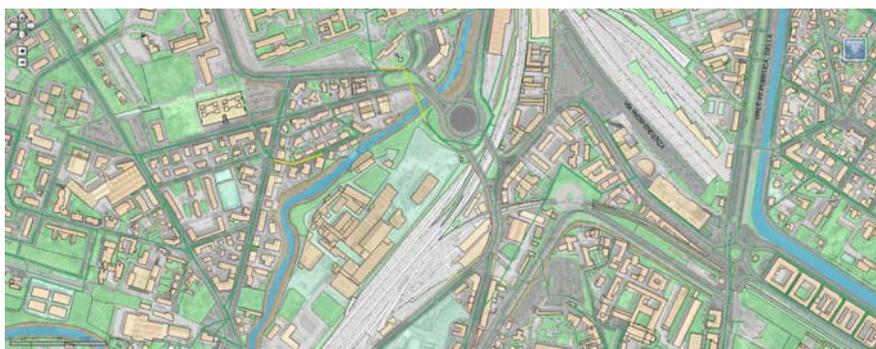
Figura b4.4 – Collettore Piazzale Policlinico – rete nell'area ferroviaria sottostante il Rondò dei Longobardi, per la necessità di attraversare il Naviglio;

In assenza di ulteriori carichi insediativi, che si accompagnano, come noto, ad estese superfici rese impermeabili, corrispondenti ai tetti e ai piazzali pavimentati, già oggi appaiono critici i seguenti tratti di rete:

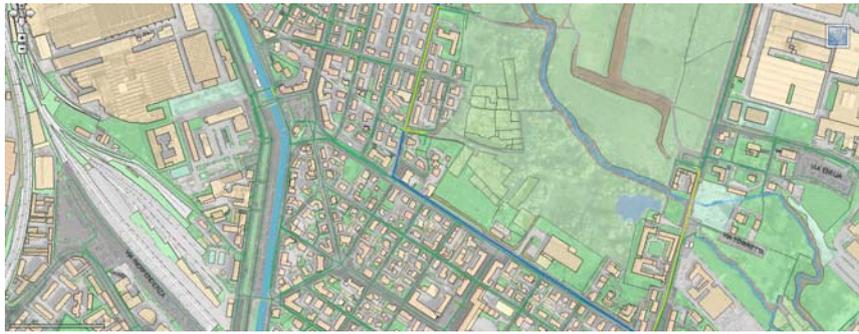
Figura b4.5 – Tratto del collettore settentrionale in via Acerbi, tra le intersezioni con via Bordoncina e quella di via Bardotti;

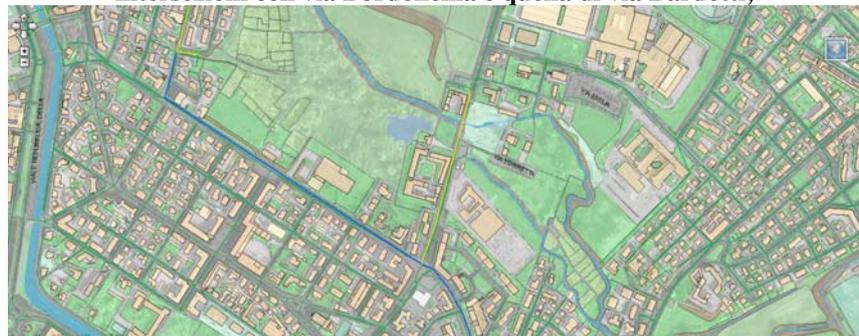
Figura b4.5 – Il tratto di via Torretta compreso tra l'ingresso al parco della Vernavola e l'intersezione con via Folperti;

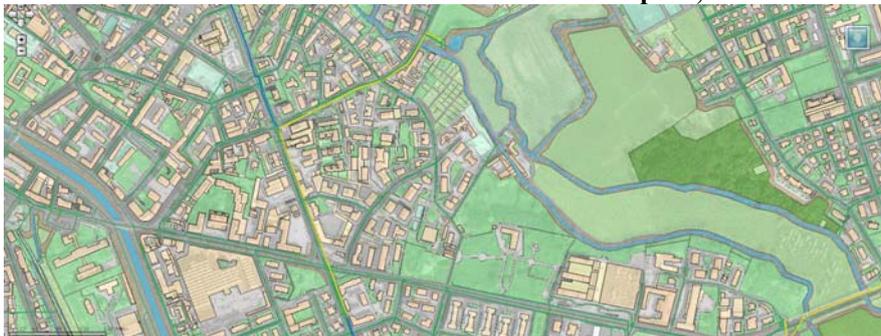
Figura b4.6 – Il tratto di via Fasolo, compreso tra l'intersezione con via San Paolo e il corso della Vernavola; cui si aggiunge il tratto di via San Paolo e il tratto iniziale di via San Giovannino;

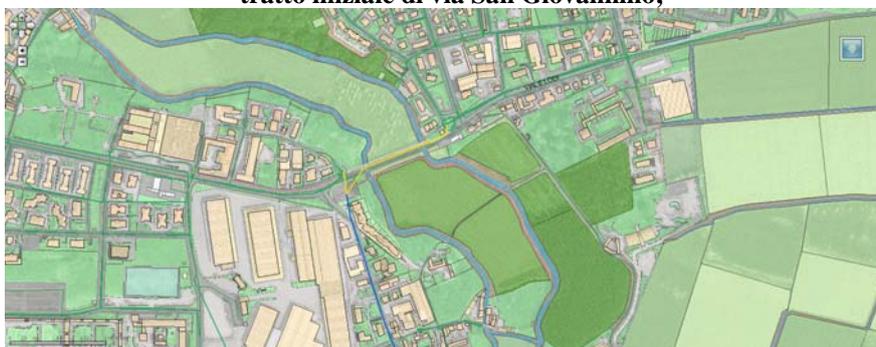
Figura b4.7 – L'attraversamento di Vernavola e Vernavolino lungo viale Lodi;

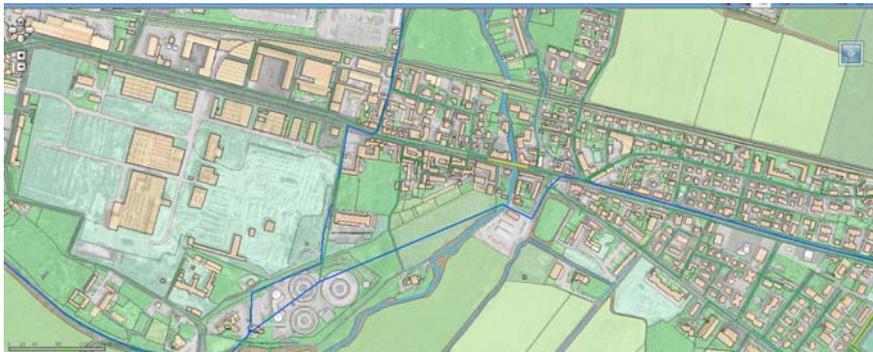
Figura b4.8 – Ancora, l’attraversamento della Vernavola in corrispondenza a viale Cremona;

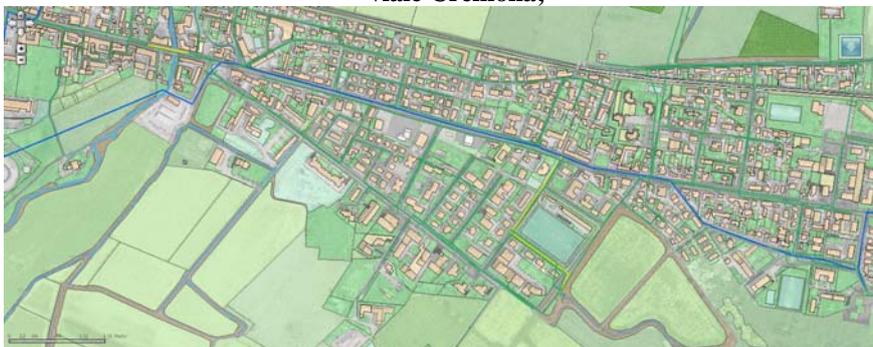
Figura b4.9 – Tra via Francana e viale Cremona, il tratto settentrionale di via Scarenzio;

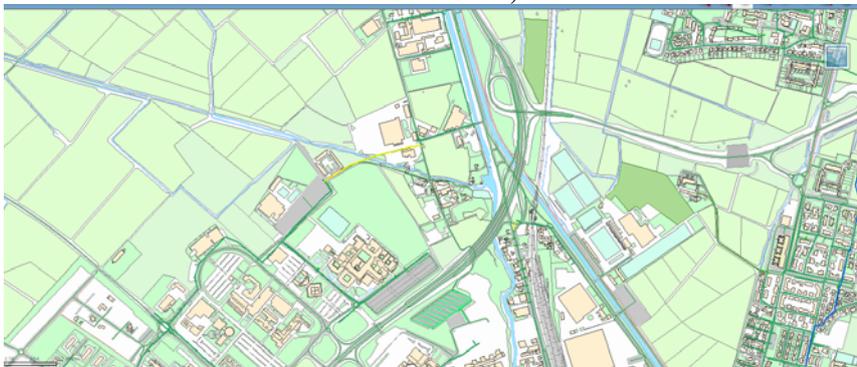
Figura b4.10 – Sul settore opposto, la connessione tra via Campeggi e via Ferrata, evidenziato in figura.

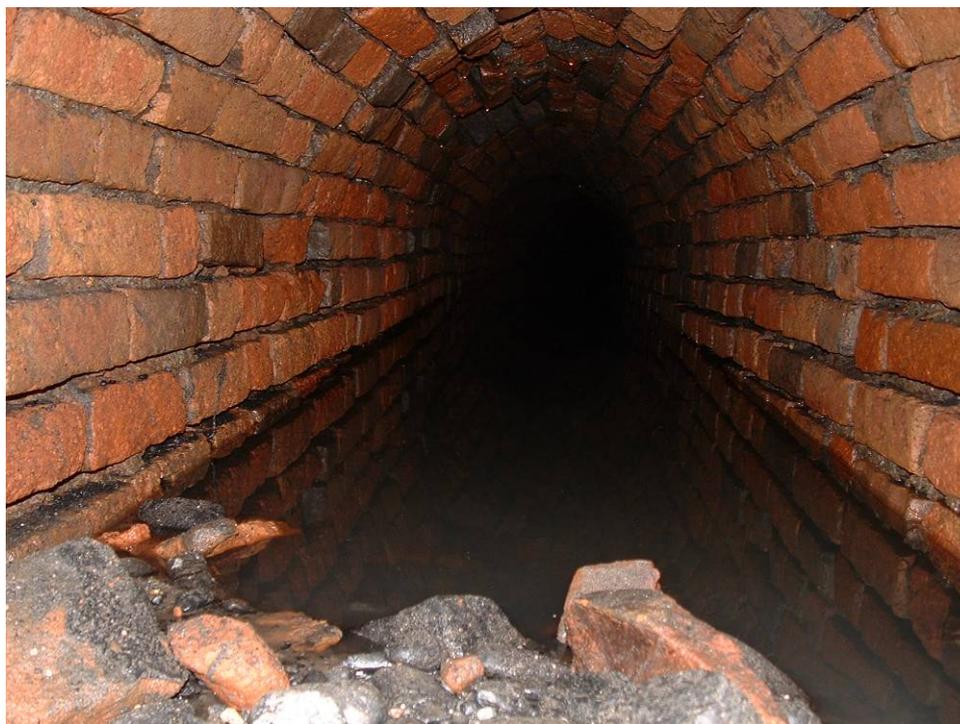
Foto – video ispezione fognatura

Le fotografie che si riportano, sono state scattate in occasione di interventi di rifacimento di alcune tratte, realizzati tramite l'interposizione, tra il manufatto e le acque reflue, di una superficie plastica indurente, realizzata in modo da consentire al manufatto un incremento della portanza.

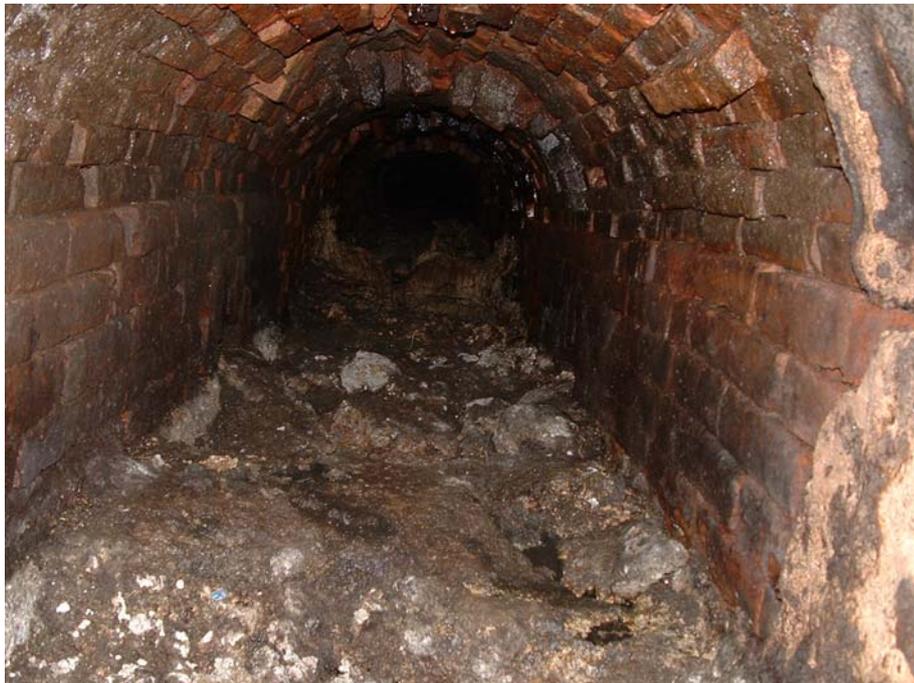
Foto – video ispezione fognatura

interventi che si ritrovano più di frequente: rinforzi – probabilmente di origine medioevale, in taluni casi più recenti; inserimento di tubazioni in pvc, nel cielo della condotta, elemento di forte compromissione della stabilità dei mattoni della volta; disgregazione della malta, probabilmente accentuata dall'uso dei detersivi e dei detergenti, diffusisi soprattutto negli ultimi decenni; infine, sezioni parzialmente ostruite da depositi di vario tipo, con alterazione delle caratteristiche di portata originarie.

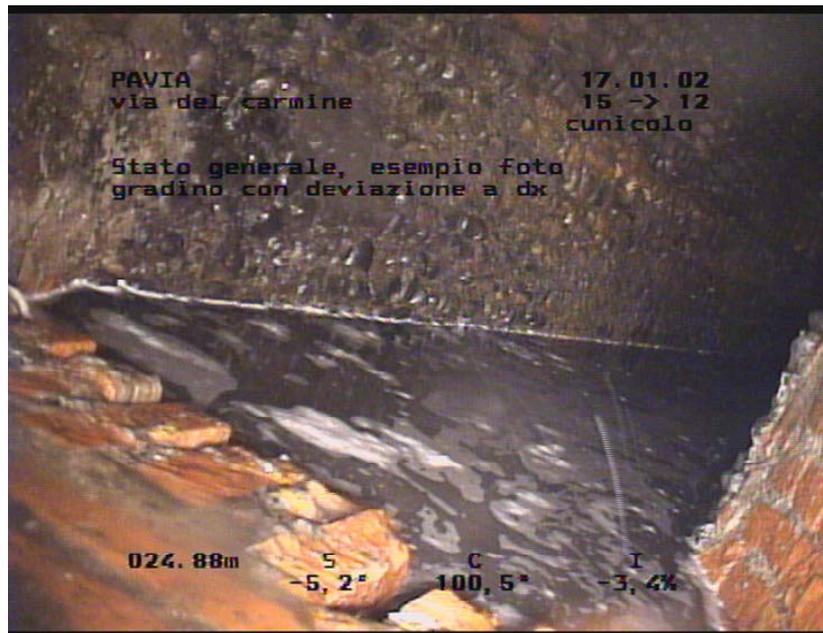
Foto - Pavia, via del Carmine – Gradino e deviazione a destra

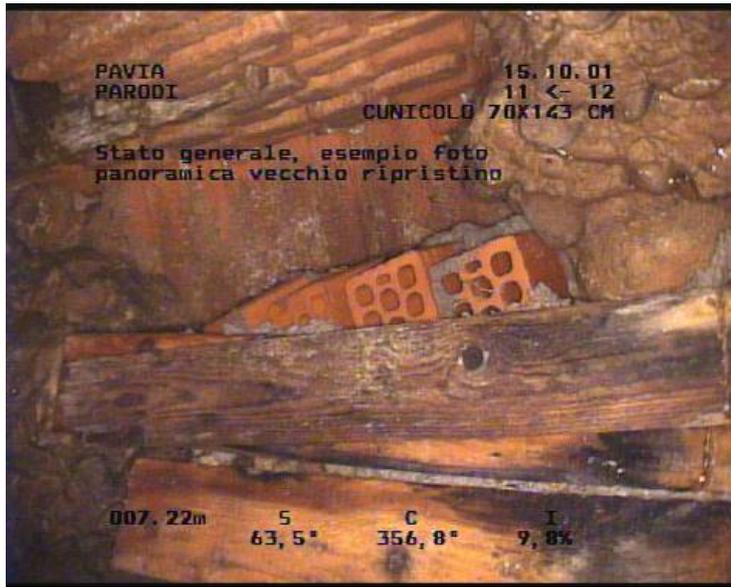
Foto – video ispezione fognatura

- Allacciamenti realizzati in chiave di volta con detensionamento dell'intera copertura
- Cattiva o mancante sistemazione di parete
- Uso di materiali non idonei

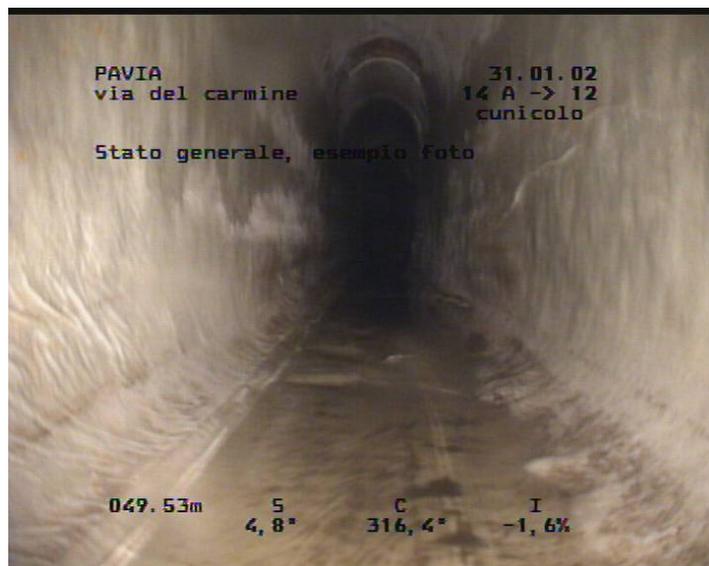
Foto – video ispezione fognatura consolidata con tecnica relining

La metodica del RELINING viene accettata dalla Soprintendenza Archeologica in quanto permette il mantenimento in essere del patrimonio esistente (altrimenti demolito e sostituito da nuove condotte) e la tutela dello stesso (non più a contatto con le acque reflue).

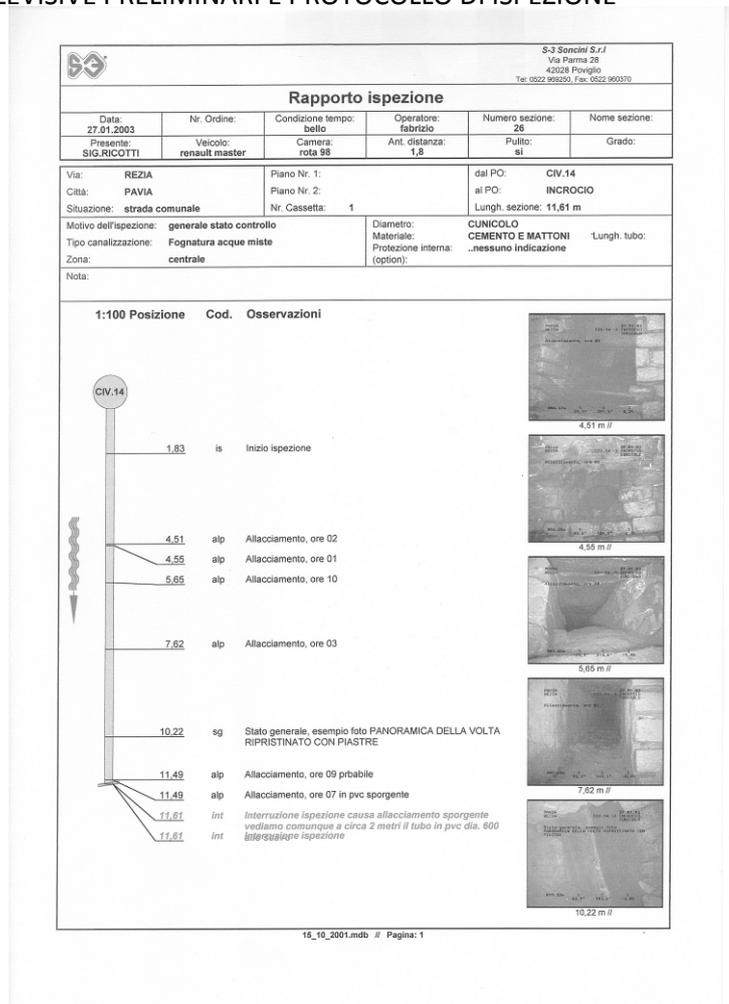
Figura b4.11 – Risultato video ispezione: Rapporto di analisi

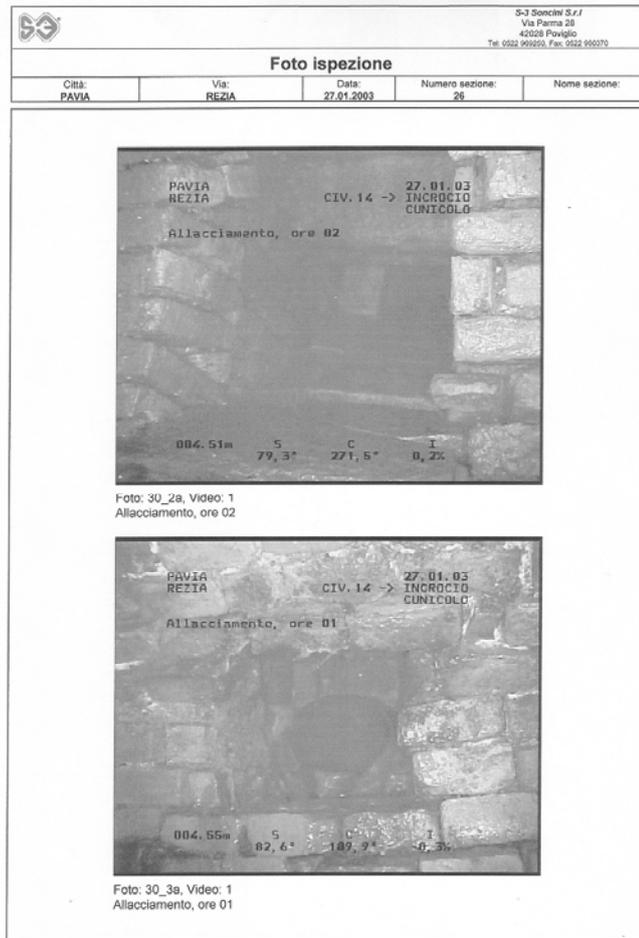
Figura b4.12 – Risultato video ispezione: Fotografie

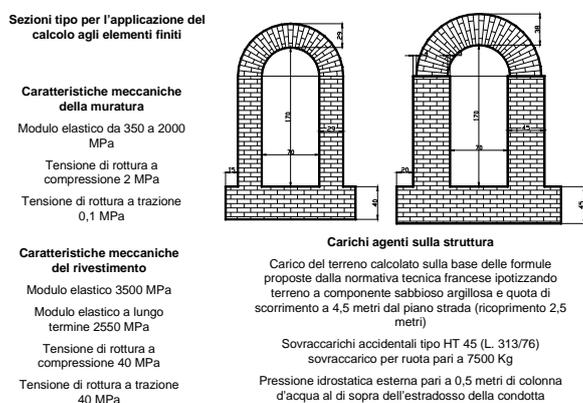
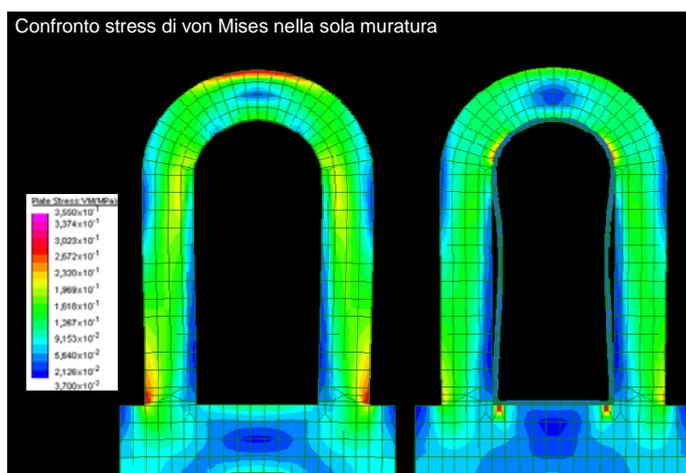
Figura b4.13 – Confronto stress di von Mises nella sola muratura

I collettori considerati hanno tracciati circa rettilinei. Non essendo presenti variazioni significative lungo il tracciato è stata sviluppata una modellazione bidimensionale, evidenziando condizioni di degrado localizzato delle condotte (cedimenti dovuti a mattoni mancanti o cattiva realizzazione degli allacciamenti).

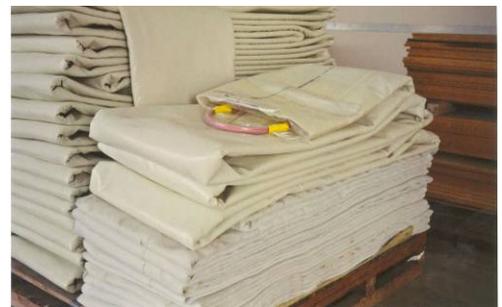
Spurgo delle condotte ed inserimento del rivestimento

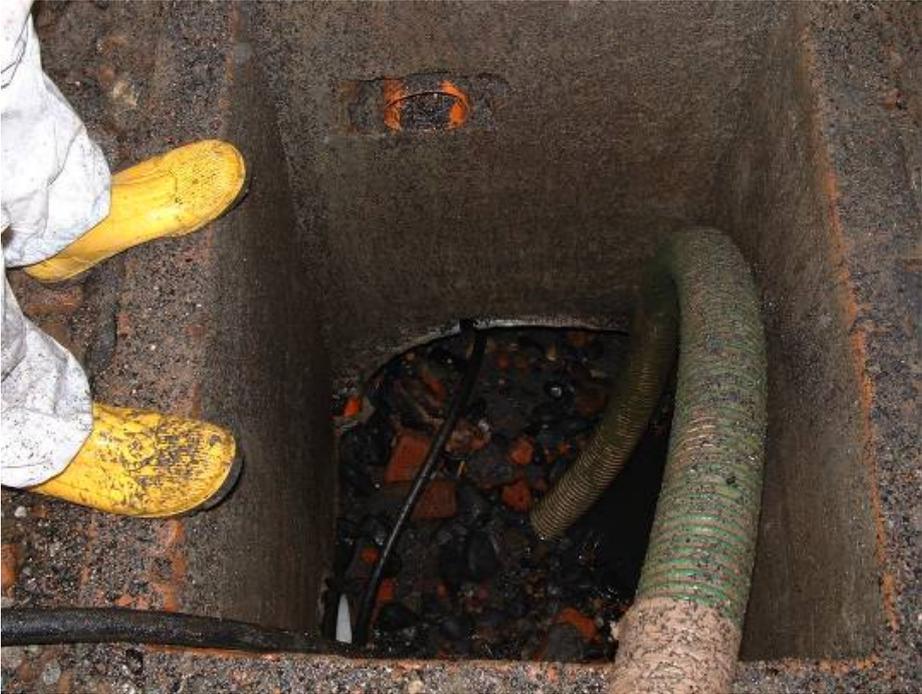
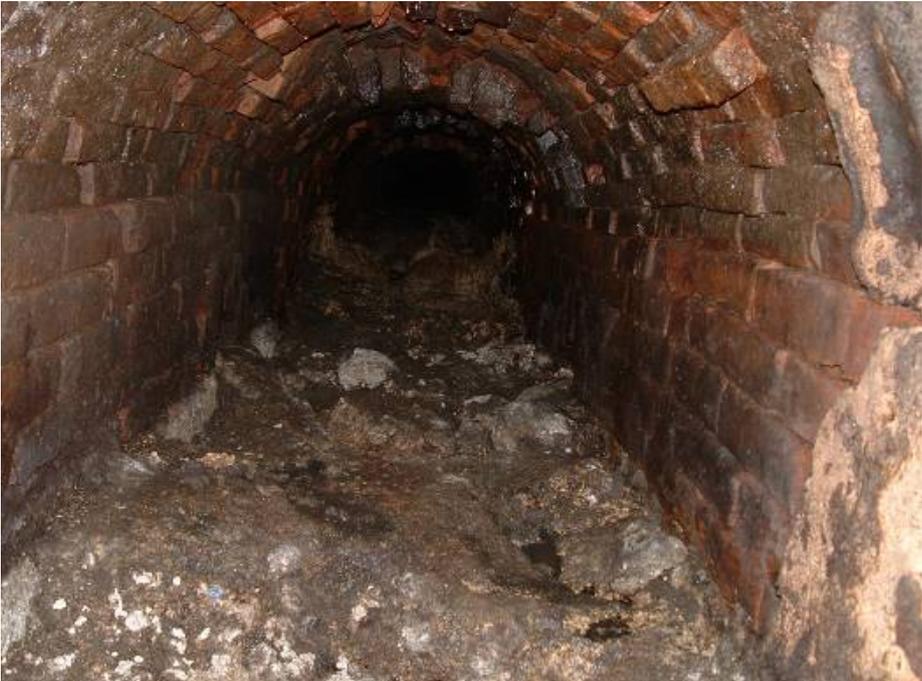
Inserimento della guaina impregnata
Cantiere d'inserimento

I lavori finora realizzati hanno previsto l'utilizzazione di rivestimenti in spessori variabili tra 16 e 22 mm con diametri equivalenti in alcuni casi prossimi ai 150 cm.
Le tratte di inserimento sono state caratterizzate da lunghezza variabili da 35 ai 92 metri.

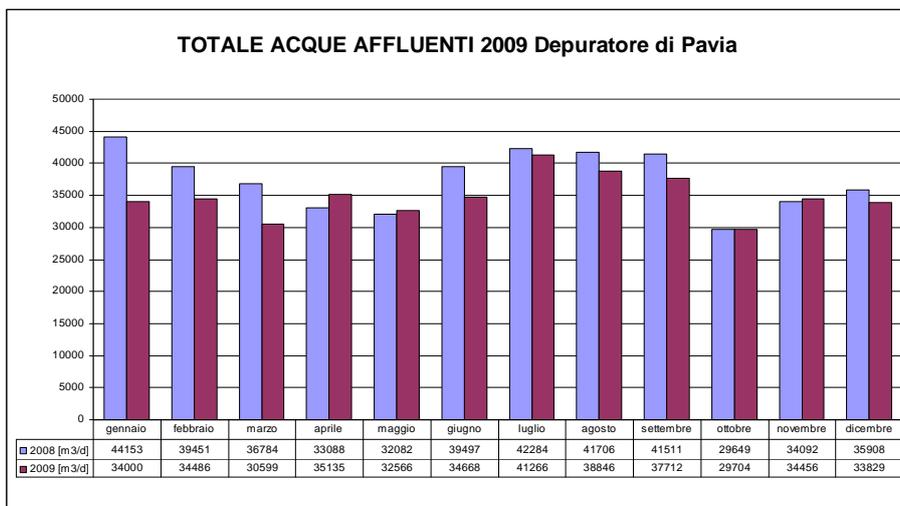
Figura b4.15 – Grafico acque affluenti al depuratore di Pavia

Apparentemente, la continua diminuzione degli abitanti equivalenti indica la possibilità di relativa espansione delle residenze, senza necessità di apportare significative variazioni all'impianto di depurazione. Ciò tuttavia deve essere correlato con la necessità di garantire la depurazione di acque oggi versate direttamente in acque superficiali. L'entità dei conferimenti di tale tipo è per Pavia limitata. Si assume pertanto, in via prudenziale, che il numero degli abitanti equivalenti, in caso di depurazione totale delle utenze già presenti, corrisponda a circa 120.000 ab./eq., rispetto ad una potenzialità totale dell'impianto di 160.000 ab./eq. I limiti all'insediamento di altri abitanti sono connessi al superamento dei parametri tabellari relativi all'azoto, già ricordati.

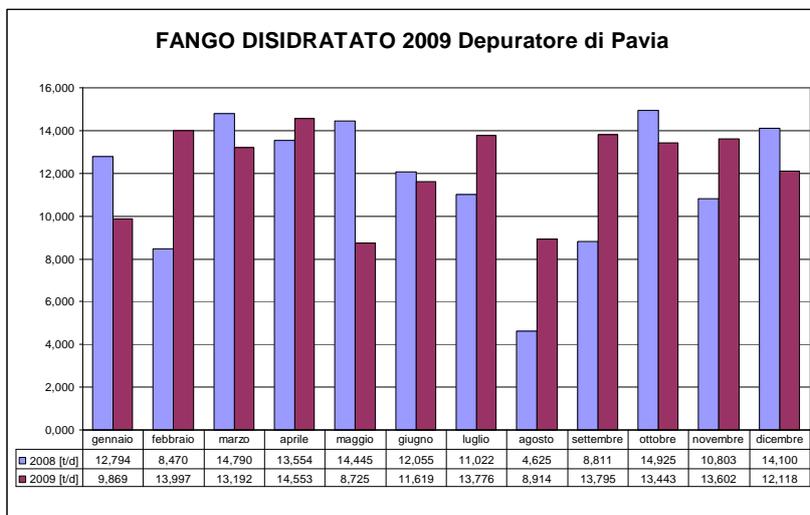
Figura b4.16 – Produzione fango disidratato

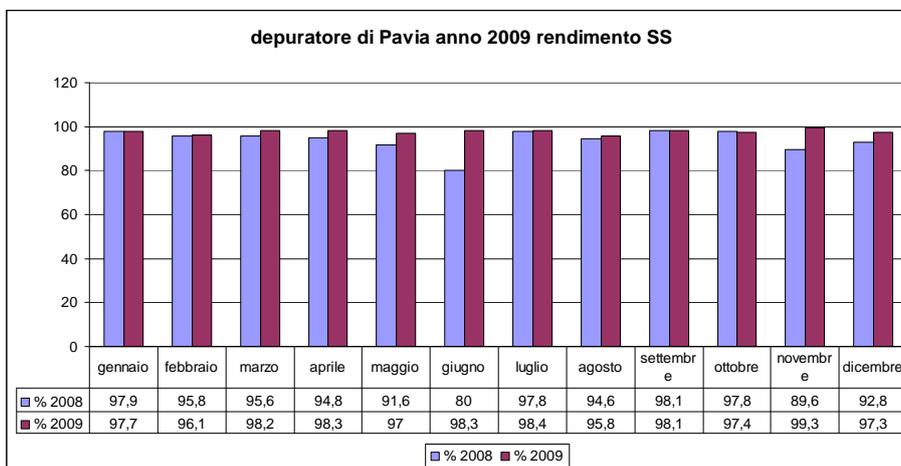
Il rendimento di abbattimento dei Solidi sospesi nell'effluente finale scaricato medio del 2009, pari al 97,6%, è migliore rispetto al dato del 2008: 96,6%. Il miglioramento dell'indice è dovuto alla minor quantità di liquami trattati che ha permesso di ottenere dei tempi di ritenzione più lunghi nei sedimentatori con un effetto migliorativo della fase di sedimentazione finale. A questo risultato ha contribuito anche il maggior dosaggio di flocculante per l'abbattimento del fosforo che ha aumentato la pesantezza dei fanghi e la loro sedimentabilità.

Figura b4.17 – Rese depurative SST

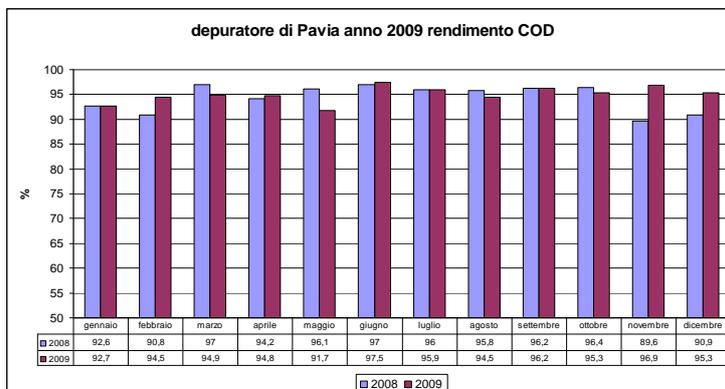
minor quantità di acqua trattata. Anche questo dato evidenzia un ottimo rendimento di depurazione tenendo conto che per il COD è richiesto un abbattimento almeno del 75%.

Figura b4.18 – Rese depurative COD

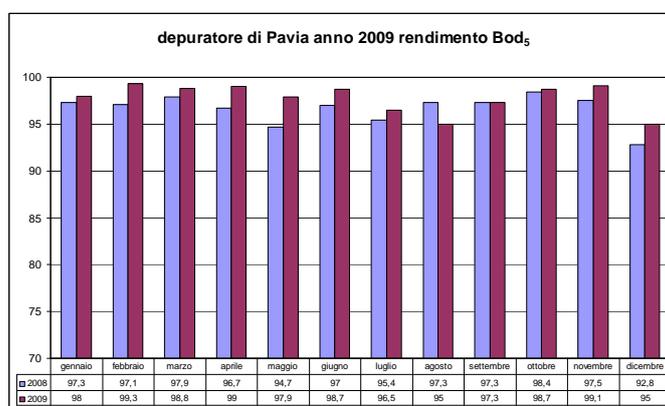
Il rendimento di abbattimento del BOD (domanda biologica di ossigeno) del 2009 è migliorato rispetto a quello del 2008: 97,8% contro 95,6%. Le ragioni sono sempre quelle della portata minore che è affluita all’impianto, con conseguente aumento dei tempi di ritenzione. Il risultato indica un buon funzionamento dell’impianto. Il valore atteso per garantire una buona depurazione deve essere superiore al 90%.

Figura b4.19 – Rese depurative BOD

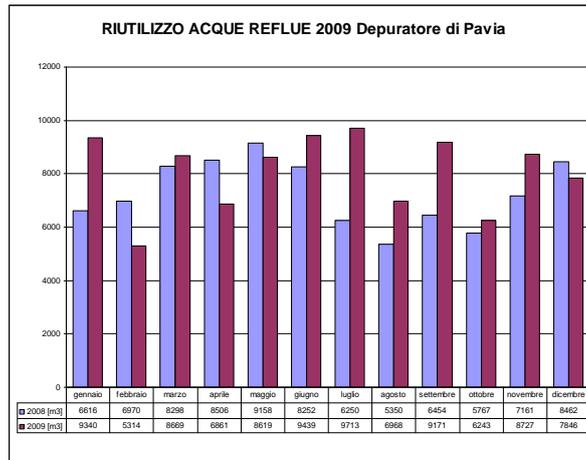
La percentuale di acqua di recupero, rispetto all’ acqua utilizzata complessivamente è stata in media nel 2009 pari al 78,63% (considerando i parametri di azoto e fosforo).

Figura b4.20 – Utilizzo acque reflue

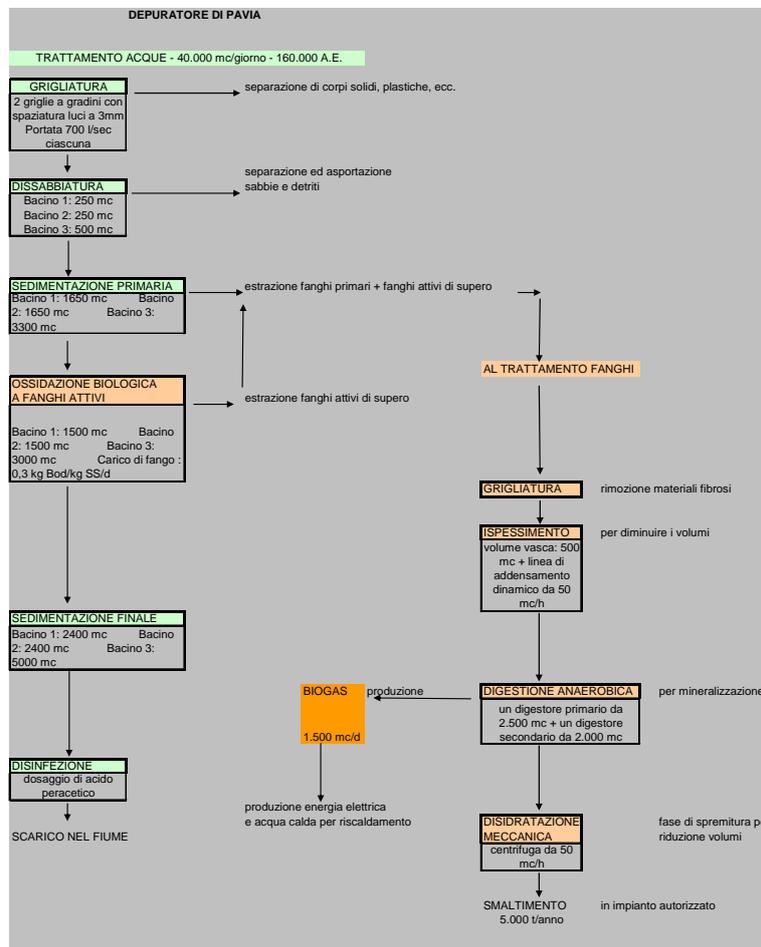
Figura b4.21 – Schema di funzionamento dell’Impianto di Depurazione di Pavia – Fonte: ASM Pavia

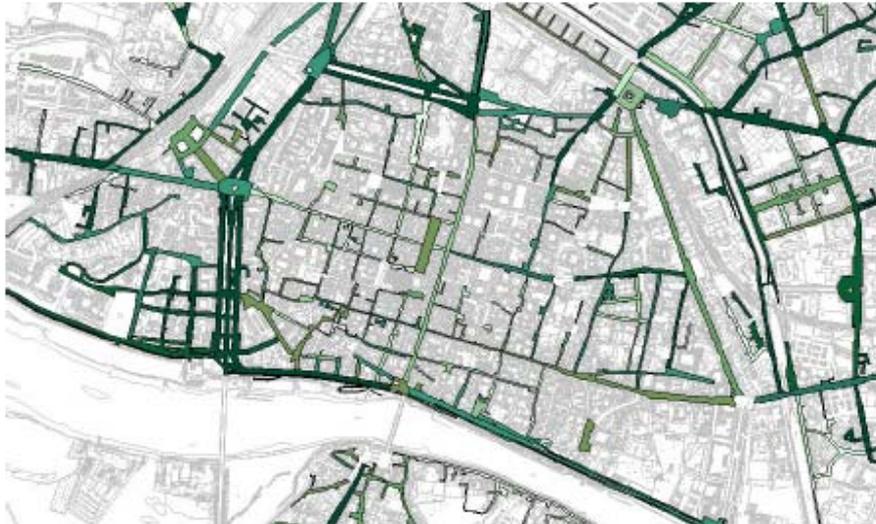
Figura b4.22 – Materico tubazioni gas
