Centro di Monitoraggio Ambientale della roggia Vernavola

CAMPAGNA 28 OTTOBRE 2019

STATO DELL'AMBIENTE 2019

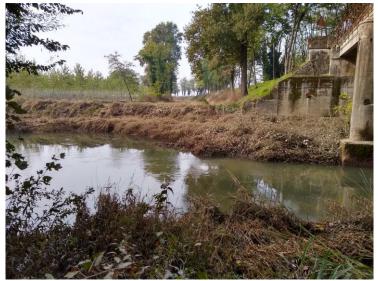
La situazione rientra nell'ordinario tranne per la st. 7, nella quale evidentemente si è verificato un importante sversamento fognario nei giorni precedenti, localizzato nel tratto a valle di viale Lodi dove la quantità di Escheri-

Oltre ai colibatteri è molto alta la concentrazione di azoto nella forma ammoniacale, addirittura sopra la soglia di sensibilità analitica di 2 mg/L; rispetto alle stazioni a monte sono elevati anche i valori di azoto nitrico e fosforo totale.

Questa volta, però, la stazione aggiuntiva di via Ferrini non segnala alcun impatto aggiuntivo proveniente, come verificato nelle indagini specifiche su questo tratto commissionate da Pavia Acque, dall'immissario Vernavolino-Mettica.

I risultati delle stazioni aggiuntive confermano la necessità

di proseguire questo controllo per monitorare il tratto che si è rivelato essere potenzialmente di maggiore criticità.
