Comune di Pavia

### Centro di Monitoraggio Ambientale della roggia Vernavola

## IL BILANCIO DEL SECONDO ANNO

## EMERGENZA A SAN GENESIO ED UNITI

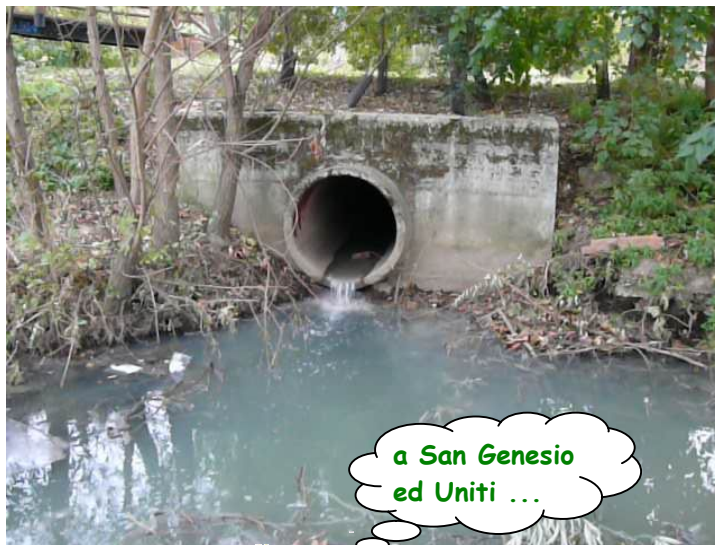
**a San Genesio  
ed Uniti ...**

..... Durante un sopralluogo di mercoledì 21 ottobre ... abbiamo rilevato una situazione fortemente critica sempre in corrispondenza dell'inizio della Greenway. Dallo scarico usciva un discreto flusso di acqua biancastra (*immagine a pag. 1*) e maleodorante e il fondo era completamente ricoperto da un vistoso film batterico filamentoso e bianco-grigiastro, con evidenti sintomi di anossia.

Se le immissioni, e i relativi impatti, degli scaricatori di piena sono spesso inevitabili - anche tenendo conto di eventuali guasti - non è più ammissibile che non si intervenga per evitare le situazioni croniche, conseguenza di probabile cattiva manutenzione in un caso (lo scaricatore sotto il ponte della Greenway) e di scarichi non allacciati nell'altro (il cavo che scarica nella roggia Bareggia) .....

In qualità di Responsabile scientifico del CeMAV mi sento in obbligo, quindi, di sollecitare una pronta risposta da parte del Comune di San Genesio e la garanzia di un impegno a risolvere in tempi stretti il problema segnalato.

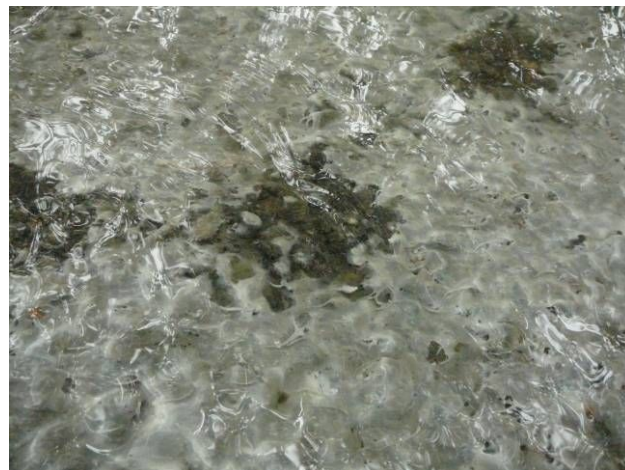
La patina batterica era presente anche per diverse centinaia di metri a valle, e a monte si intensificava fino alla roggia Bareggia, nel punto di immissione del cavo sopra citato prima dell'inizio della Vernavola.

In questo periodo di pausa irrigua la roggia Carona non contribuisce, se non in misura trascurabile, alla diluizione delle acque luride che, di fatto, costitui-

scono quasi l'intera portata della Vernavola in questo tratto iniziale .....
