Centro di Monitoraggio Ambientale della roggia Vernavola

Una giornata buia e tempestosa ...

CAMPAGNA 7 LUGLIO 2014

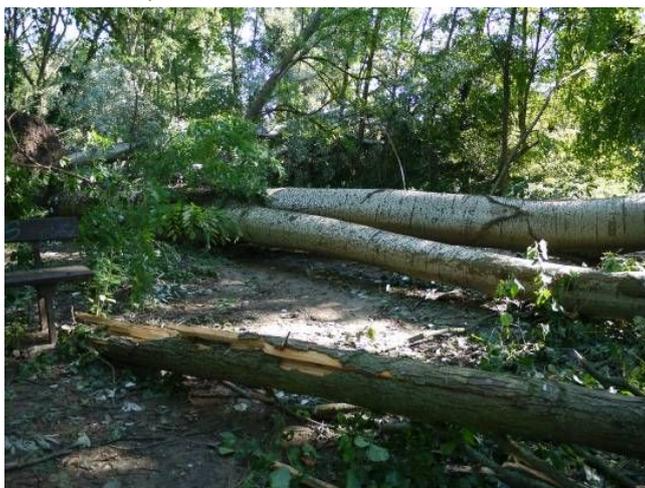
Fin dal giorno successivo al nubifragio, durante i sopralluoghi effettuati dal personale comunale congiuntamente a tecnici forestali, si è rilevato che le zone maggiormente colpite del parco sono quelle più vicine agli orti e a via Acerbi. Complessivamente oltre 80 piante, tra pioppi cipressini, pioppi bianchi, salici, ontani, frassini, robinie, so-

no cadute o compromesse. Inoltre, in diversi punti del Parco, si trovano rami spezzati ancora appesi agli alberi e piante in situazione di instabilità da verificare, oltre a innumerevoli quantità di ramaglie e fronde spezzate sparse ovunque.

I primi interventi che si stanno attuando sono di rimozione dei caduti dalle varie aree e di messa in sicurezza dei pericolanti. Purtroppo le radici delle grosse piante cadute hanno lasciato in certi casi grossi solchi e smottamento del terreno, specie sulle rive della roggia Vernavola. Si renderà quindi necessario un futuro programma di interventi forestali per ripristinare il territorio e l'habitat naturale.

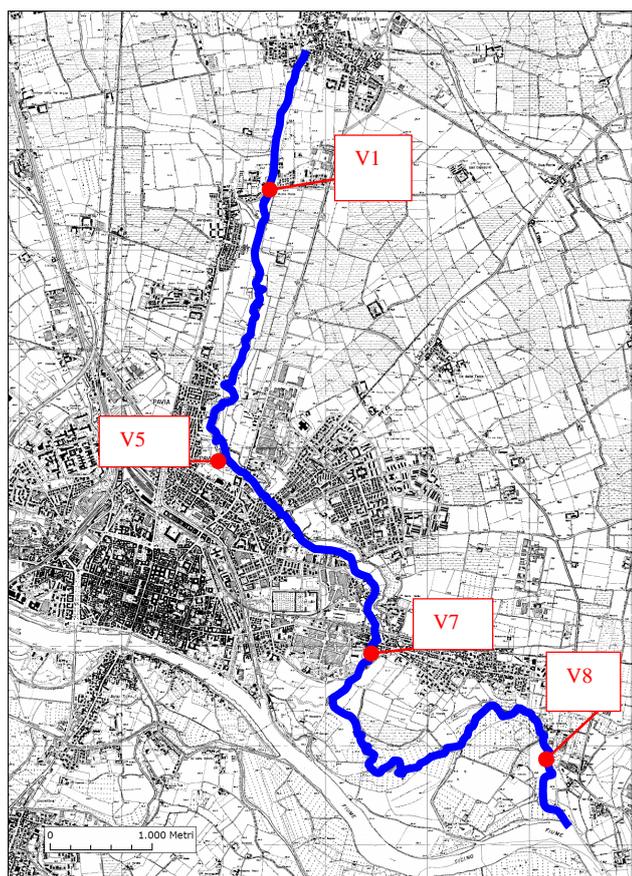
La prima stazione di campionamento è all'ingresso del parco a Mirabello: st. 1; la seconda nel tratto rettilineo poco dopo l'ingresso nel parco dalla strada Vigentina: st. 5; la terza nel punto di attraversamento di viale Cremona: st. 7; la quarta al ponte di strada Scagliona, vicino all'omonima cascina, nel tratto a valle: st. 8.
