N.B.
Il presente intervento di rinforzo della tettoia esterna dell'ala ovest della scuola, riporta a una verifica statica della soletta oggi gravemente fessurata da lesioni "passanti" da intradosso ad estradosso della medesima.
L'intervento infatti riduce (dimezza) la luce di libera inflessione del sottodimensionato manufatto alla luce anche di quanto riportato in perizia statica redatta nel 2013 dall'ing. Lunardini. L'intervento non sana i quadri fessurativi esistenti, la soletta rimane parzializzata però se ne riduce l'inflessione manifestata.
Un intervento definitivo della tettoia dovrebbe prevederne un integrale rifacimento, soltanto in tal caso il manufatto potrebbe essere adeguato nei termini di capitolo 8 di DM 14/01/2008 ad ogni sollecitazione esterna semiprobabilmente riscontrabile nella zona.
L'intervento qui presentato rappresenta un "miglioramento" della stessa struttura.

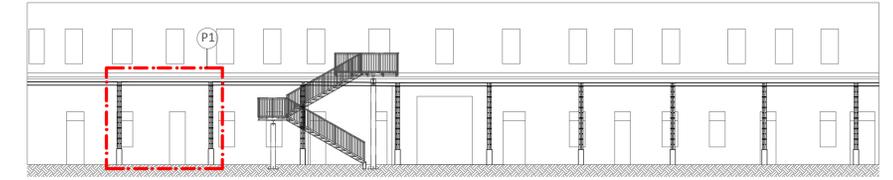
PROSPETTO ALA OVEST scala 1:200

N.B.
Il rilievo fotografico restituisce una situazione problematica per la soletta in c.a. esistente che risulta essere fessurata per l'intera sezione trasversale.
E' escluso un comportamento unitario della stessa che attualmente è costituita da porzioni isostatiche che poggiano sui pilastri

- 1) Costituzione di adeguato piano di posa di profili a L su superficie laterale di pilastri esistenti attraverso malte
- 2) Posa in opera di profilati a L connessi alla struttura in c.a. attraverso bulloni diametro 14 classe 8.8, successivamente collegati trasversalmente da fascette metalliche costituite da piattibande di dimensioni 50x10x87 mm a rendere solidale la connessione
- 3) Realizzazione di rinforzo della trave di bordo della tettoia attraverso posizionamento in opera di numero 2 UPN200 a intradosso e connessione della medesima
- 4) Posa in opera di UPN200 di collegamento tra pilastri e muratura perimetrale ala ovest scuola
- 5) Posa in opera profilato IPEA200 collegato alle UPN200 ad esso perpendicolare a costituire rompitratta della soletta in c.a. oggetto dell'intervento di rinforzo.
