**COMUNE DI PAVIA**  
**SETTORE LAVORI PUBBLICI**  
**SERVIZIO PROGETTAZIONE**

**CONSOLIDAMENTO STRUTTURARE SCUOLA D'INFANZIA SANTA  
TERESA [POP120]**

*Progetto Esecutivo*

**Relazione generale**

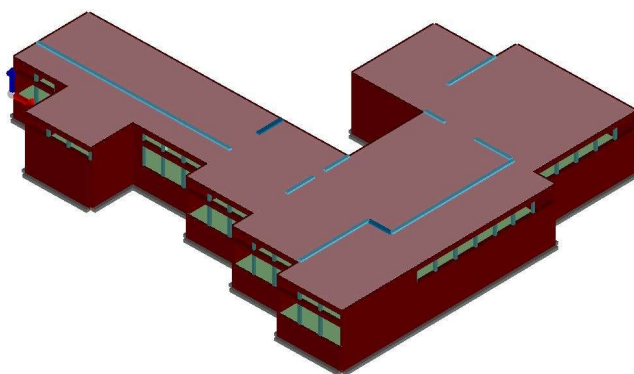
*FIGURA 3 - Modello della struttura agli elementi finiti*

Al fine di avere una conferma quantitativa di quanto esposto sopra, è stato realizzato un modello agli elementi finiti della struttura dell'edificio scolastico a partire dai rilievi svolti durante i sopralluoghi effettuati e dalle tavole rese disponibili dall'Amministrazione Comunale.

Le risultanze di interesse che ne emergono sono le seguenti:

1. La pressione sul terreno di fondazione (si tornerà in seguito sull'effettivo sistema fondazionale che prevede, ancorché in porzioni della struttura che allo stato non è possibile individuare) è dell'ordine di 0.12 Mpa (1.2 kg/cmq) ossia un valore "standard" che in assenza di eventi di dissesto (anche idrogeologico) non avrebbe dovuto comportare alcun fenomeno di danno alla struttura e al sistema di interazione suolo/struttura.
