MANUTENZIONE STRAORDINARIA PALAZZO MEZZABARBA (Cod. int. 159)

PROGETTO ESECUTIVO

**RIPRESE FOTOGRAFICHE DI DETTAGLIO
RILIEVO GEOMETRICO E MATERICO
ANALISI DEL DEGRADO
DESCRIZIONE INTERVENTO DI RISANAMENTO**

Facciata Principale: Portone d'ingresso

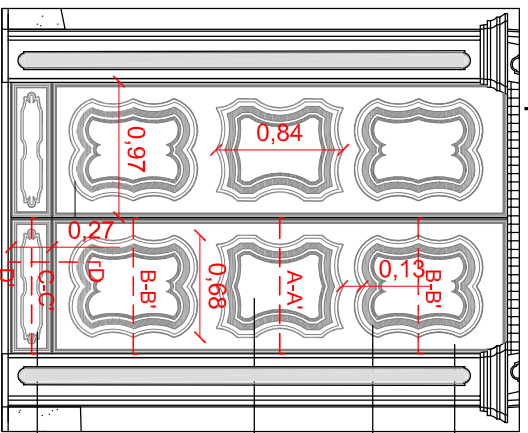
- Struttura frontale per cornici e formelle
- Cornice applicata su struttura frontale
- Formella con cornice applicata su struttura frontale
- Zoccolo con formella applicato su struttura frontale

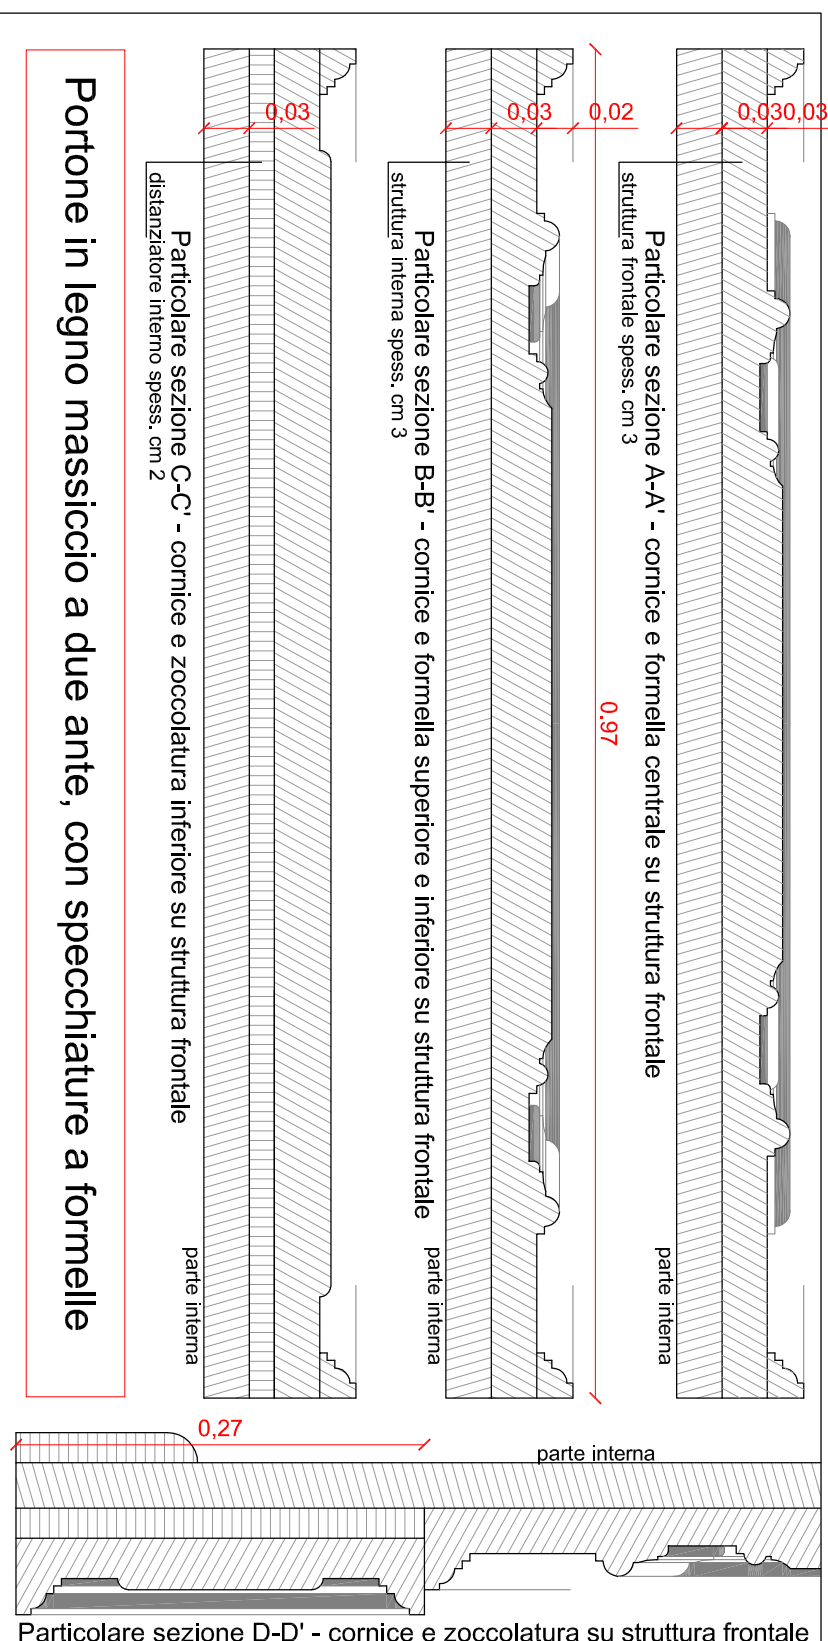
Portone in legno massiccio a due ante, con specchiature a formelle

Analisi del degrado

- a** - Deterioramento dello strato protettivo della vernice e scolorimento del legno.
- b** - Cornici delle ante e delle formelle di legno fortemente degradate e in parte staccate.
- c** - I telai delle ante nella metà inferiore presentano lacune soprattutto in prossimità delle cornici delle formelle.
- d** - Lo zoccolo delle ante presenta cornici e fregi fortemente degradati e in parte staccati, con legno sfibrato.

NOTA: Il restauro sarà effettuato da restauratore abilitato previa esecuzione di saggi stratigrafici per individuare la colorazione originale.

Intervento di risanamento

- 1** - Pulitura chimico-meccanica eseguita per la rimozione degli strati soprammessi alla superficie (vernici ossidate, ridipinture, etc.) mediante l'uso di miscele di solventi.
- 2** - Integrazione delle parti mancanti o non recuperabili e ricostruzione delle cornici ove necessario, utilizzando la stessa essenza lignea e modanature. Consolidamento delle parti ammalorate e marcescenti.
- 3** - Stuccatura e rasatura delle lacune, eseguita con gesso di Bologna e colla di coniglio o equivalente, alla presenza di fessurazioni e lacune.
- 4** - Impregnazione con antisettico e finitura della superficie lignea con miscele di cere naturali o sintetiche con finalità anche protettiva.
