MANUTENZIONE STRAORDINARIA
PALAZZO MEZZABARBA (Cod. int. 159)

PROGETTO ESECUTIVO

Titolo	RIPRESE FOTOGRAFICHE DI DETTAGLIO RILIEVO GEOMETRICO E MATERICO ANALISI DEL DEGRADO DESCRIZIONE INTERVENTO DI RISANAMENTO
	Facciata Principale : Cornicione 1° ordine

Elaborato	A - 07
Progettista	arch. Vito Pasi
Collaboratori	arch. Teresio Fasani arch. Angelo Di Meo

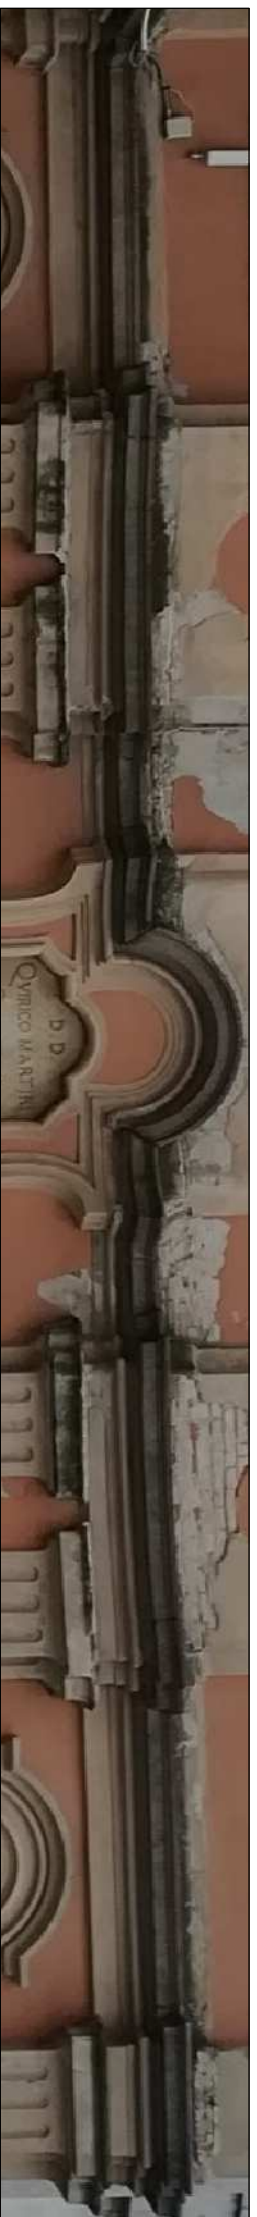
Foto d'insieme

Cornicione del primo ordine, in granito rosa di Baveno

- a** - alterazione di natura biologica della superficie delle lastre dovuta al deposito di particellato atmosferico e al dilavamento della pioggia.
- b** - alterazione cromatica con formazione di macchie e depositi di muschi e licheni.
- c** - Distacchi accentuati tra una lastra e l'altra, con presenza di lacune.
- d** - Distacco dell'intonaco soprastante causato dall'azione continua di agenti atmosferici (pioggia battente, ristagno di neve e ghiaccio).
- e** - Presenza di cavo elettrico in vista.

- 1** - Pulitura chimico-fisica delle pietre naturali, mediante uso di spazzole e spugne e mediante impiego di idropulitrice ad acqua calda.
- 2** - Stuccatura in negativo dei giunti sconnessi e integrazione delle parti mancanti con malta di calce e polvere di marmo.
- 3** - Protezione finale eseguita con opportune resine o silicato di metile.
- 4** - Scossalina in piombo, con fissaggio a tasselli o mediante collanti specifici.
- 5** - Spostamento cavo elettrico sul retro dell'edificio.
