MANUTENZIONE STRAORDINARIA PALAZZO MEZZABARBA (Cod. int. 159)

PROGETTO ESECUTIVO

Titolo	RIPRESE FOTOGRAFICHE DI DETTAGLIO RILIEVO GEOMETRICO E MATERICO ANALISI DEL DEGRADO DESCRIZIONE INTERVENTO DI RISANAMENTO
	Facciata Principale Cornicioni di copertura e fregi 3° ordine

Elaborato	A - 13
Progettista	arch. Vito Pasi
Collaboratori	arch. Teresio Fasani arch. Angelo Di Meo

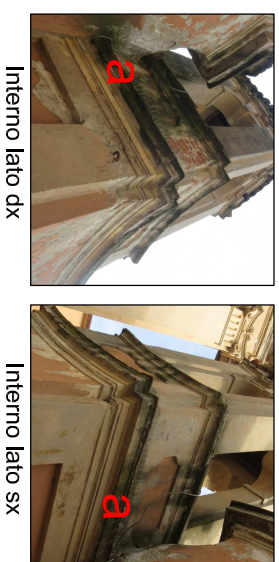
Prospetto scala 1:100

a Intonaco umido degradato
= Mq 4,90

b Intonaco degradato
= Mq 11,09

c Intonaco degradato
con muschi e licheni
= Mq 6,28

- a-** Intonaco umido degradato e formazione in alcuni punti di muschifilicheni.
- b-** Intonaco degradato, sono presenti zone dove l'intonaco è ammalorato e in parte distaccato dal paramento murario. Causa: agenti atmosferici.

- 1** - Disinfestazione da colonie di micro organismi autotrofi e/o eterotrofi, mediante applicazione di biocida e successiva rimozione meccanica.
- 2** - Rifacimento parte di cornice mancante in laterizio intonacato con conci sagomati, ancorati alla muratura con perni in acciaio inox e finitura superficiale con intonaco di calce.

- 3** - Ristabilimento della coesione degli intonaci nei casi di disgregazione o polverizzazione, mediante applicazione di prodotto consolidante ai silicati di etile o malte idrauliche, ove opportuno.

- 4** - Rifacimento parte di intonaco mancante o rimosso, in malta di calce idraulica o biocalce certificata NHL: previa picchettatura delle sole eventuali parti in cemento residui.

- 5** - Stesura di due mani di tinta a calce a pennello
- 6** - Protezione superficiale con prodotto polisilossano o scialbo pigmentato o idrossido di calcio applicata a pennello.

- 7** - Scossalina in piombo.
