MANUTENZIONE STRAORDINARIA PALAZZO MEZZABARBA (Cod. int. 159)

PROGETTO ESECUTIVO

**RIPRESE FOTOGRAFICHE DI DETTAGLIO
RILIEVO GEOMETRICO E MATERICO
ANALISI DEL DEGRADO
DESCRIZIONE INTERVENTO DI RISANAMENTO**

Facciata Principale : Balaustra terrazzino

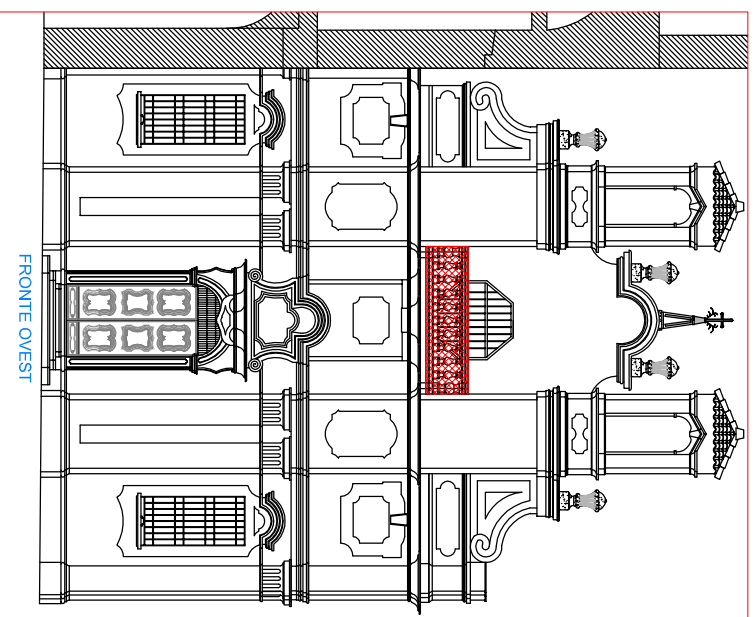
Balaustra in granito Montorfano

- a** - Alterazione di natura biologica della superficie dei pilastri o dovuta al deposito di particolato atmosferico.
- b** - Sconnessione dei giunti.
- c** - Distacco di parti per usura (in particolare negli spigoli e lungo i tori della balaustra).
- d** - Presenza di muschio sulla superficie della parete.

- 1** - Pulitura chimico-fisica delle pietre naturali, mediante uso di spazzole e spugne e mediante impiego di idropulitrice ad acqua calda.
- 2** - Stuccatura in negativo dei giunti sconnessi e integrazione delle parti mancanti con malta di calce e polvere di marmo.
- 3** - Protezione finale eseguita con opportune cere micro cristalline, resine o silicato di metile.
- 4** - Trattamento inibitore di corrosione e applicazione di protettivo su ferri di ancoraggio, previa asportazione di ruggine.
