MANUTENZIONE STRAORDINARIA
PALAZZO MEZZABARBA (Cod. int. 159)

PROGETTO ESECUTIVO

Titolo	RIPRESE FOTOGRAFICHE DI DETTAGLIO RILIEVO GEOMETRICO E MATERICO ANALISI DEL DEGRADO DESCRIZIONE INTERVENTO DI RISANAMENTO
	Facciata Principale : Campanili

Elaborato	A - 16
Progettista	arch. Vito Pasi
Collaboratori	arch. Teresio Fasani arch. Angelo Di Meo

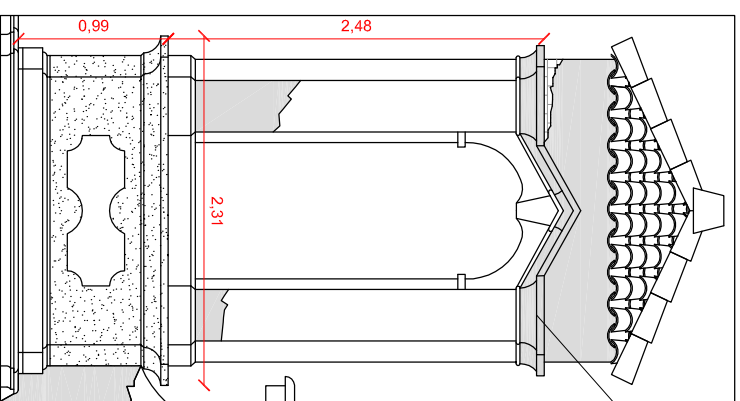
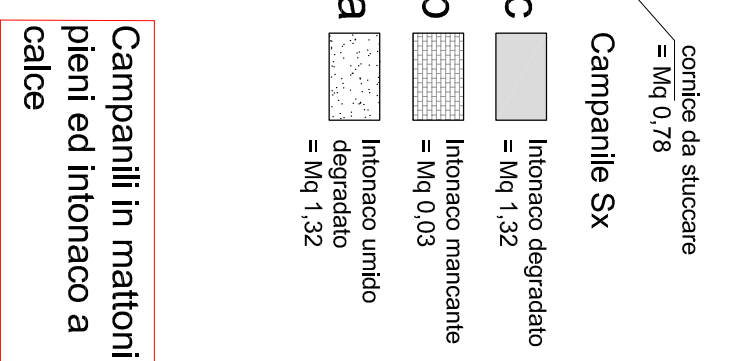
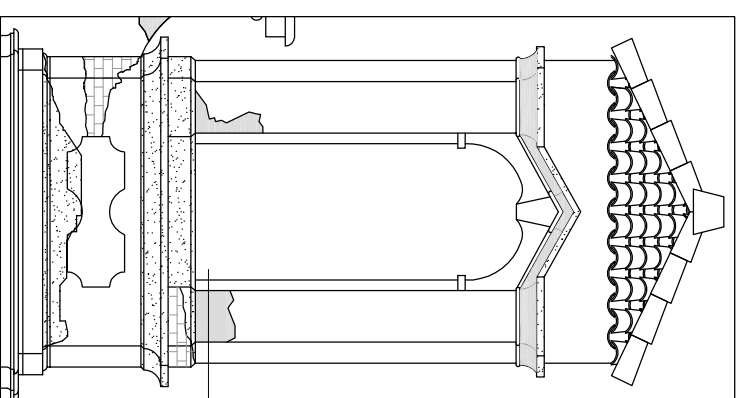
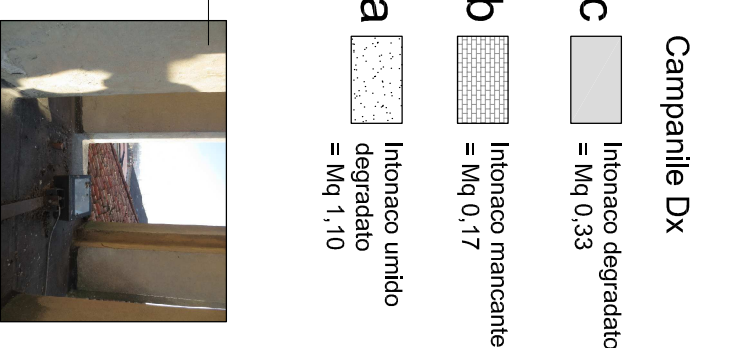
Analisi del degrado

- a** - Intonaco umido degradato, deposito in alcuni punti di muschilicheni.
- b** - Intonaco degradato, sono presenti zone dove l'intonaco è fortemente degradato.
- c** - Intonaco mancante, sono presenti zone localizzate dove l'intonaco è completamente distaccato con conseguente visione dei mattoni sottostanti.

- 1** - Rimozione ultimo strato di tinteggiatura di probabile matrice acrilica/sintetica, spessore 1 mm.
- 2** - Ristabilimento della coesione degli intonaci nei casi di disgregazione o polverizzazione, mediante applicazione di prodotto consolidante ai silicati di etile o malte idrauliche ove opportuno.
- 3** - Rifacimento parte di intonaco mancante o rimosso, in malta di calce idraulica o biocalce certificata NHL previa picchettatura delle sole eventuali parti in cemento residui.
- 4** - Stesura di due mani di tinta a calce a pennello
- 5** - Protezione superficiale con prodotto polissilossano o scialbo pigmentato o idrossido di calcio applicata a pennello
- 6**
