## MANUTENZIONE STRAORDINARIA PALAZZO MEZZABARBA (Cod. int. 159)

## PROGETTO ESECUTIVO

Titolo	<b>RIPRESE FOTOGRAFICHE DI DETTAGLIO RILIEVO GEOMETRICO E MATERICO ANALISI DEL DEGRADO DESCRIZIONE INTERVENTO DI RISANAMENTO</b>
	Facciata Laterale : Lesene 1° ordine

Elaborato	<b>A - 20</b>
Progettista	arch. Vito Pasi
Collaboratori	arch. Teresio Fasani arch. Angelo Di Meo

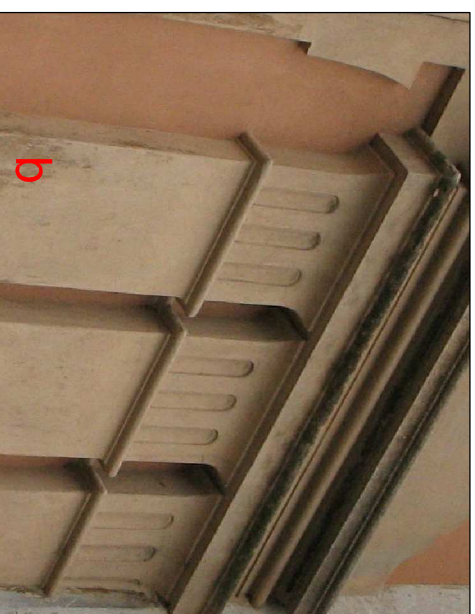
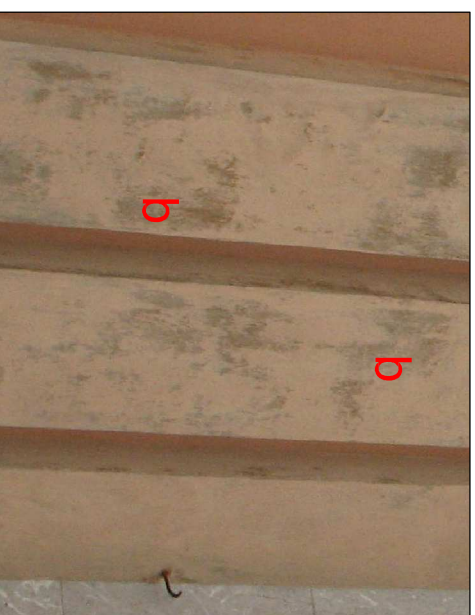
## Lesene facciata laterale

- a** Intonaco umido degradato = mq 0,40
- b** Intonaco degradato = mq 2,02

- a** - Intonaco umido degradato, sono presenti tracce di umidità di risalita dal terreno.
- b** - Intonaco degradato, sono presenti macchie e depositi dovuti agli agenti atmosferici e in parte ammalorato in fase di distacco dal paramento murario.

- 1 - Rimozione ultimo strato di tinteggiatura di probabile matrice acrilica/sintetica, spessore 1 mm.
- 2 - Rimozione di strati a base cementizia ove presenti, parzialmente distaccati e di rasatura civile anche con buona adesione allo strato sottostante (fino a circa 3 ml da terra).
- 3 - Estrazione di sali solubili mediante acqua demineralizzata e prodotti assorbenti.
- 4 - Reintegrazioni delle parti mancanti di intonaco nei fregi eseguita con malta idraulica e pozzolana.
- 5 - Rifacimento parte di intonaco mancante o rimosso, in malta di calce idraulica o biocalce certificata NHL, previa picchettatura delle sole eventuali parti in cemento residui.
- 6 - Stesura di due mani di tinta a calce a pennello.
- 7 - Protezione superficiale con prodotto polisilossano o scialbo pigmentato o idrossido di calcio applicata a pennello.
