## MANUTENZIONE STRAORDINARIA PALAZZO MEZZABARBA (Cod. int. 159)

### PROGETTO ESECUTIVO

**RIPRESE FOTOGRAFICHE DI DETTAGLIO  
RILIEVO GEOMETRICO E MATERICO  
ANALISI DEL DEGRADO  
DESCRIZIONE INTERVENTO DI RISANAMENTO**

Facciata Principale: Finestre piano Terra

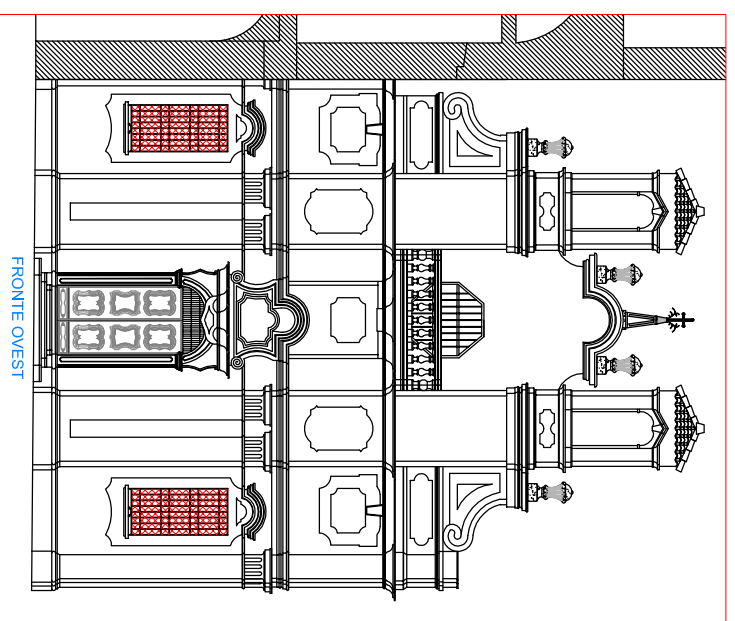
Particolare Pianta P. Terra - scala 1:100

- a** - Deterioramento dello strato protettivo della vernice.
- b** - I telai delle ante presentano lacune e sconnessioni.
- c** - Lo stucco di fissaggio delle specchiature dei vetri risulta deteriorato o mancante.

- 1** - Carteggiatura degli strati di pittura, lavaggio con acqua e solvente. Consolidamento e reintegrazione delle lacune e rimessa a squadra.
- 2** - Stuccatura delle lacune e delle superfici con polvere di legno e legante naturale. Scartavetratura.
- 3** - Mano di fondo e verniciatura a smalto laccato.
- 4** - Sverniciatura con idoneo solvente delle parti metalliche, ferramenta. Trattamento con convertitore di ruggine.

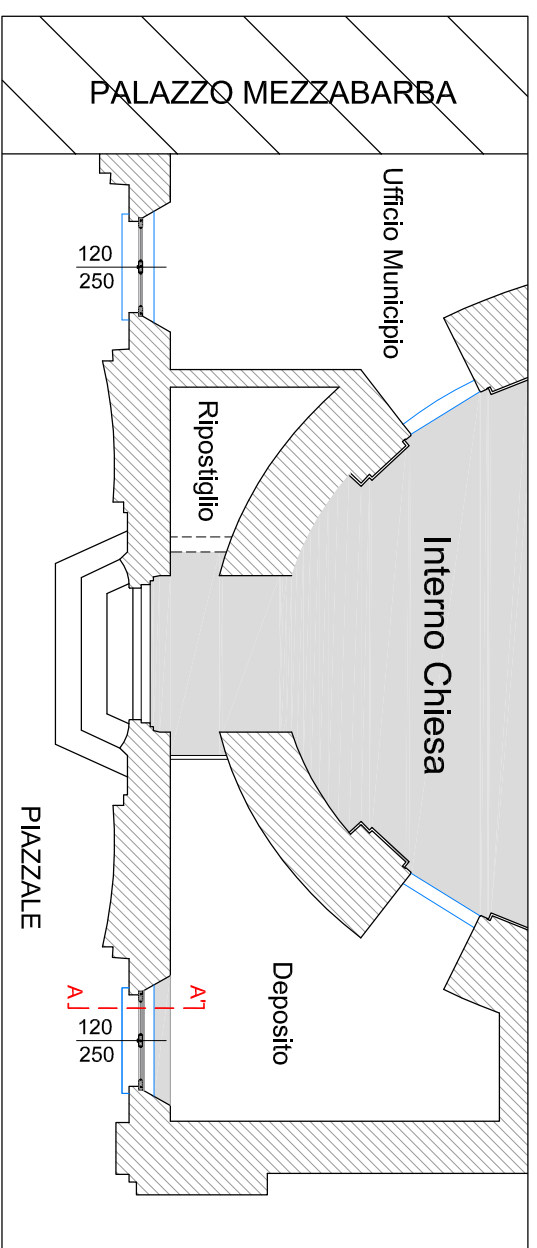
Prospetto  
scala 1:50

Finestra in legno due ante con specchiature in vetro
