Pavia

## **PALAZZO MEZZABARBA**

### **EFFETTUAZIONE DI TASSELLI STRATIGRAFICI** **Relazione tecnica**

## Esecuzione di tasselli stratigrafici

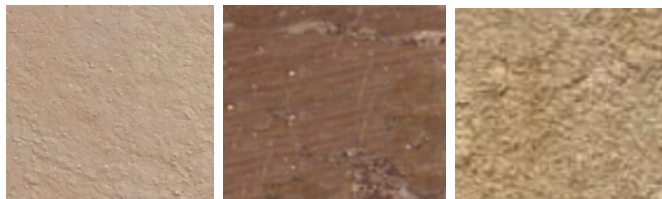
**Successione colori della facciata** (Stato di Fatto, Marrone, Bruno)

Le due facciate sono quindi state rimaneggiate negli stessi periodi storici e dalle stesse maestranze.
