**CAMPANILE DELLA CHIESA CATTEDRALE
DI SANTO STEFANO MARTIRE E SANTA MARIA ASSUNTA
PIAZZA DUOMO N. 11 - 27100 PAVIA (PV)**

INTERVENTI DI MIGLIORAMENTO SISMICO

PROGETTO ESECUTIVO

RELAZIONE GENERALE E TECNICA

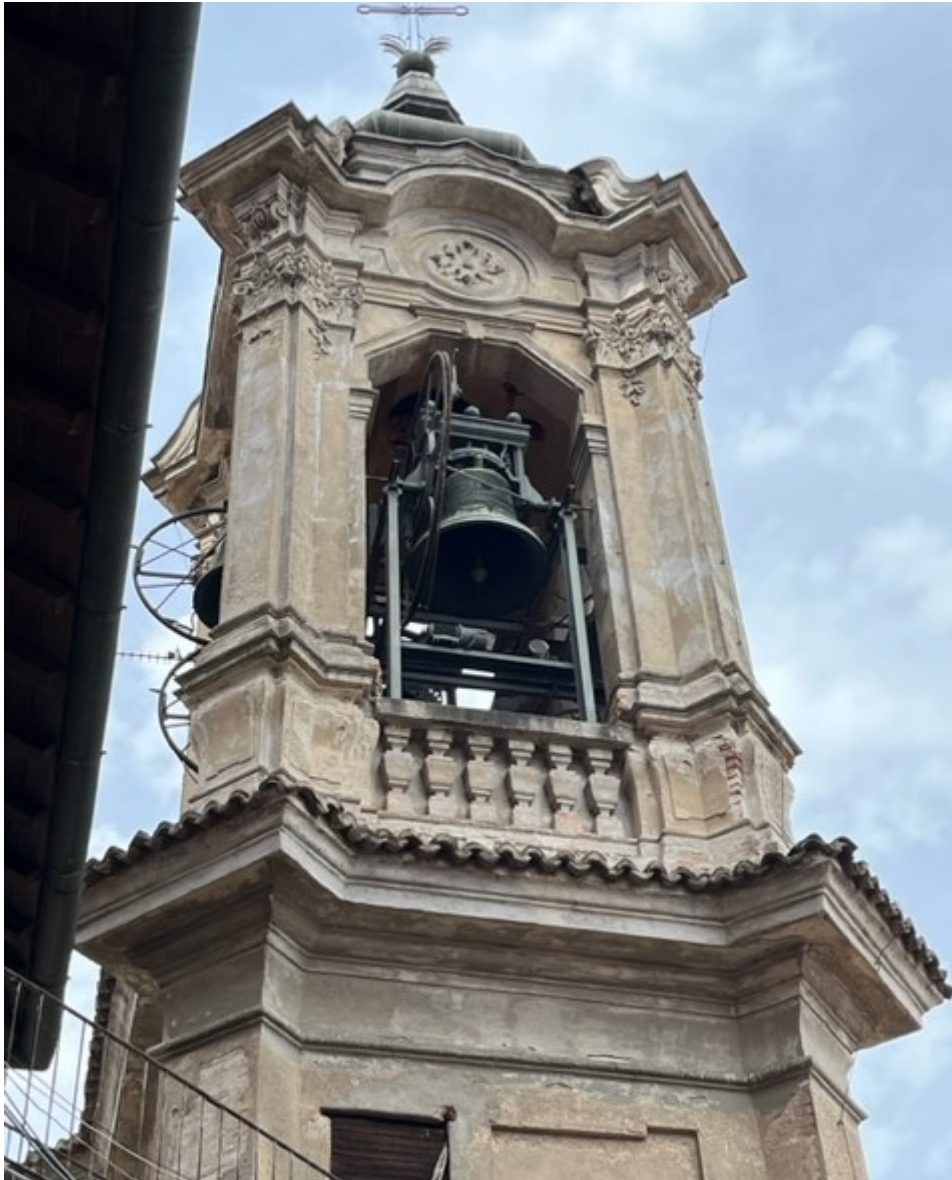
Fig. 6 -Vista del prospetto sud del campanile, da cui emerge la dominante materica dell'intonaco.

L'intonaco presenta segni di degrado piuttosto diffusi, legati per lo più ad aggressioni dell'ambiente esterno riconducibili principalmente all'azione di dilavamento e ristagno dell'acqua piovana ed all'azione chimica dell'inquinamento urbano. Il ripetersi ciclico del fenomeno ha portato alla

Tutti gli intonaci sono affetti da alterazione cromatica per effetto della luce solare, da patinatura e scolatura, in particolare in prossimità degli elementi sporgenti ove si creano percorsi preferenziali delle acque piovane generati dalla geometria stessa della facciata e da depositi di particolato atmosferico. In molti punti ove manca completamente l'intonaco, il degrado ha intaccato anche il paramento murario sottostante in laterizio.

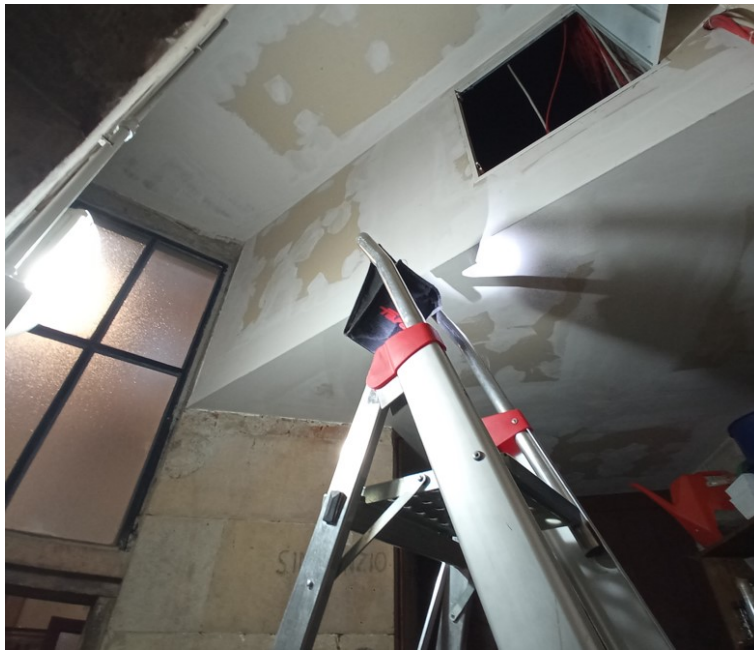
Fig. 16 - Vista interna del campanile: botola di accesso al solaio ligneo a quota 4,55 m

In questa fase, in via prudenziale, si è deciso di prevederne la rimozione e la sostituzione con nuovi solai sempre in legno.
