Comune di Pavia
Piazza Municipio - 27100 - PAVIA

INTERVENTI VARI DI RIQUALIFICAZIONE SU PIAZZE CITTADINE - ANNO 2016
COD. INT. POP 1/6/16

UFFICIO TECNICO SETTORE OPERE PUBBLICHE
VISTO: IL DIRIGENTE
DOTT. ARCH. MAURO MERICCO

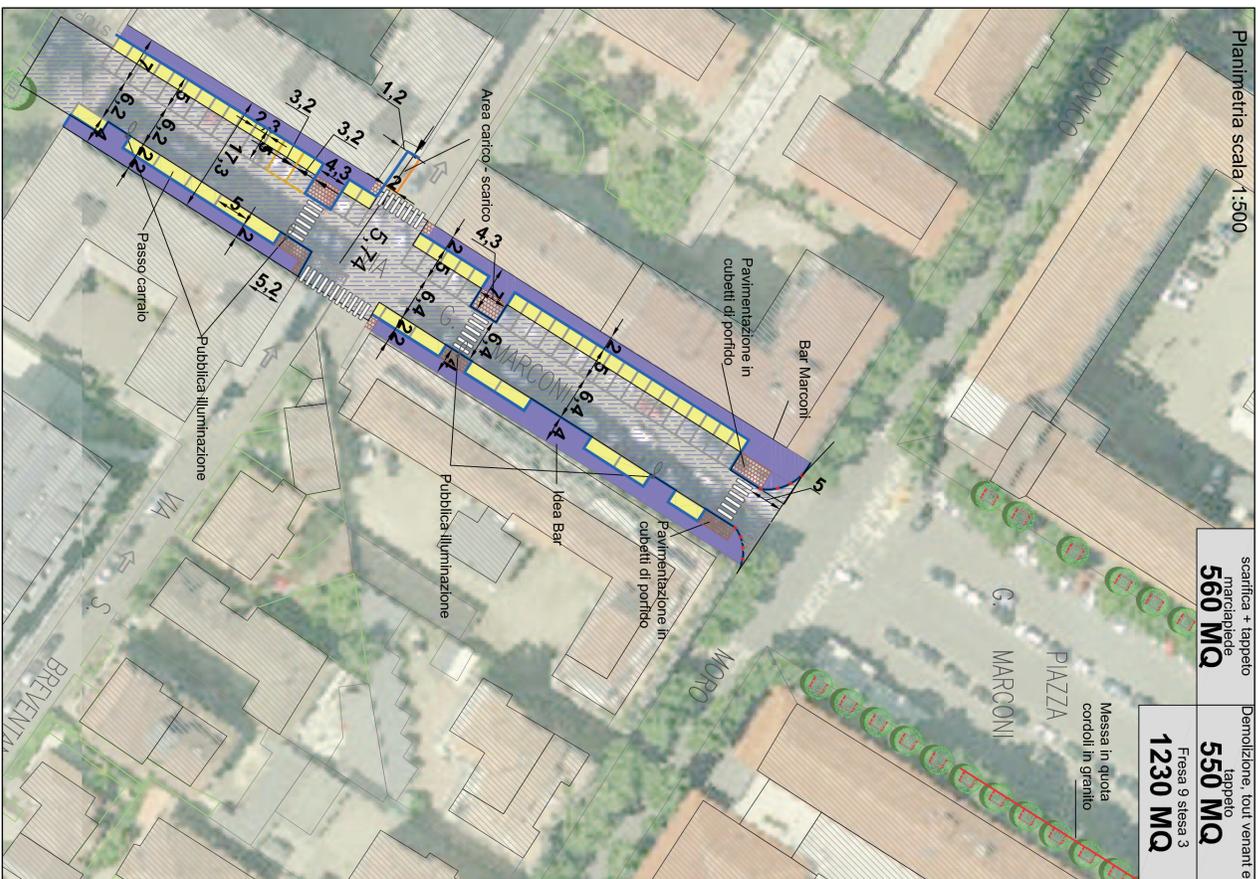
Planimetria scala 1:1000

In Piazza Marconi sarà sostituito - potenziato l'arredo urbano esistente, ornati in stato di abbandono, si provvederà inoltre alla riqualificazione ed ampliamento delle aiuole. Le alberature infatti, dotate di fondelli di dimensioni troppo ridotte, vanno in cerca con le loro radici di altre superfici drenanti da cui attingere, causando in questo modo dissesti sulla pavimentazione dei marciapiedi. I fondelli saranno delimitati da cubetti di porfido, così come avviene ancora per alcuni di essi e per le alberature ibriche sulla Via Ludovico il Moro. Nella contigua Via Marconi, vice ad oggi una situazione piuttosto caotica, con disegni alla visibilità ed ai pedoni, che spesso non possono circolare liberamente sui marciapiedi in quanto occupati dalle auto in sosta.

Con la soluzione scelta, il disegno appare ordinato dal punto di vista estetico, senza per questo pregiudicare la funzionalità dell'opera. Il numero dei posti infatti risulta tra i più generosi rispetto alle configurazioni possibili, è possibile mantenere il doppio senso di marcia ed i pari di pubblica illuminazione rientrano in uno schema più organico. La sede stradale avrà una larghezza pari a circa 6.2 m. La larghezza dei marciapiedi sarà pari a m. 2.00 (parcheggi sul lato est saranno a colonna, mentre quelli sul lato ovest saranno a parete). Con questi provvedimenti si intende creare una netta separazione tra marciapiedi, aree di sosta e carreggiata. All'incrocio con Via L. il Moro, l'attraversamento pedonale sarà arretrato di 5 m, affinché i pedoni possano attraversare con maggior agio la Via Marconi, inoltre questo permetterà di ridurre la possibilità che le auto provenienti da Via L. il Moro in direzione di Via Marconi, possano occupare l'incrocio causando congestioni di traffico. È prevista una fresa stradale più profonda rispetto alle consuetudine. Attualmente, a causa di un continuo sovrapporsi di tappeti senza preventiva fresa, la quota almetrica della strada è in molti punti superiore a quella dei marciapiedi. Il progetto tende invece a creare una netta separazione tra i 2, al fine di disinquinare la sosta abusiva sui marciapiedi.

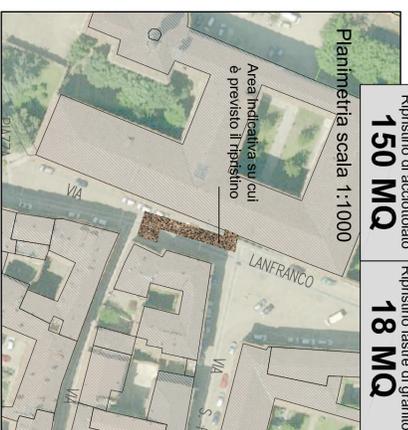
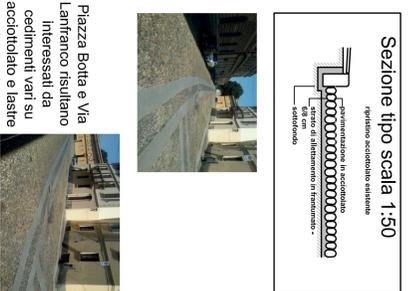
Sezione tipo scala 1:50

Piazza Botta e Via Lanfranco risultano interessanti da cedimenti vari su acciottolato e lastra in granito.

Tali cedimenti sono dovuti, oltre alla vetustà della pavimentazione ed al passaggio di autoveicoli, anche talvolta allo scrocco convogliamento delle acque meteoriche e quindi al dilavamento dell'allestimento.

Il progetto prende in considerazione due aree particolarmente dissestate e critiche dal punto di vista della visibilità e propone i rifacimenti della pavimentazione di tali zone

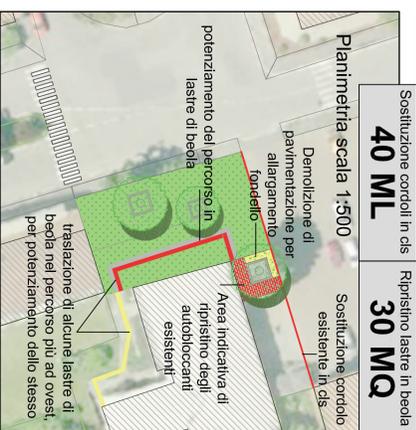
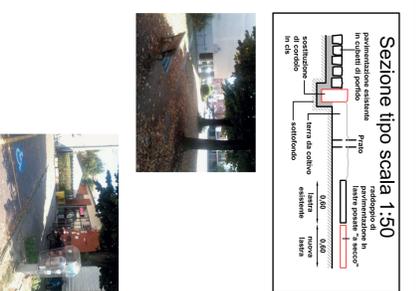
Sezione tipo scala 1:50

La Piazza Torino non risulta attualmente intestata al Comune di Pavia. Pertanto, sebbene anche la piazza necessiti di interventi manuali, l'attenzione del progetto si focalizza unicamente sul Comune di Pavia. Saranno sistemati i passaggi pedonali e sarà inserito nuovo arredo urbano
