MANUTENZIONE STRAORDINARIA PALAZZO MEZZABARBA (Cod. int. 159)

PROGETTO ESECUTIVO

Titolo	RIPRESE FOTOGRAFICHE DI DETTAGLIO RILIEVO GEOMETRICO E MATERICO ANALISI DEL DEGRADO DESCRIZIONE INTERVENTO DI RISANAMENTO
	Stucchi, cornici e fregi interni della Cappella di San Quirico e Santa Giulitta

Elaborato	A - 25
Progettista	arch. Vito Pasi
Collaboratori	arch. Teresio Fasani arch. Angelo Di Meo

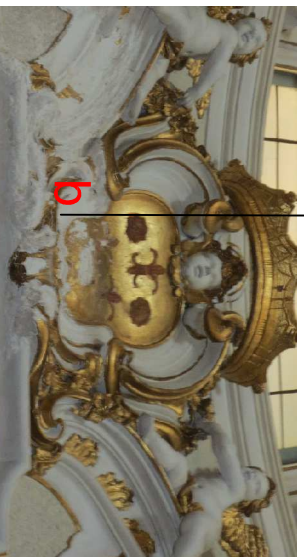
- a** - Distacco parziale delle cornici e delle decorazioni a stucco dovuto a vetustà e a percolazione di acqua piovana dal soffitto.
- b** - Distacco parziale e formazione di lacune delle cornici e delle decorazioni a stucco del cartiglio centrale in controfacciata e dello stemma dei Mezzabarba.
- c** - Deterioramento con alterazione cromatica superficiale della tinteggiatura e dell'intonaco parietale per pregresse infiltrazioni d'acqua piovana.
- d** - Polverizzazione superficiale degli stucchi.

Stemma dei Mezzabarba
(tre rose alternate con tre gigli, male ordinati, il tutto di rosso)

Stemma deteriorato

- 1** - Pulizia degli stucchi ed estrazione dei sali solubili mediante applicazione di compresse assorbenti con pasta di cellulosa e acqua demineralizzata.
- 2** - Stuccatura di micro fratture e scagliature a livello con malta di calce naturale (NHL) e inerti selezionati su stucchi monocromi e dorati.
- 3** - Integrazione plastica di stucchi con malta di calce naturale e polvere di marmo bianco, anche per la ricostruzione degli elementi identificativi dello stemma dei Mezzabarba.
- 4** - Reintegrazione della doratura con colore ad acquerello con eventuale uso puntuale di oro in conchiglia.
- 5** - Integrazione plastica di stucchi ad imitazione dell'originale e trattamento protettivo acrilico.

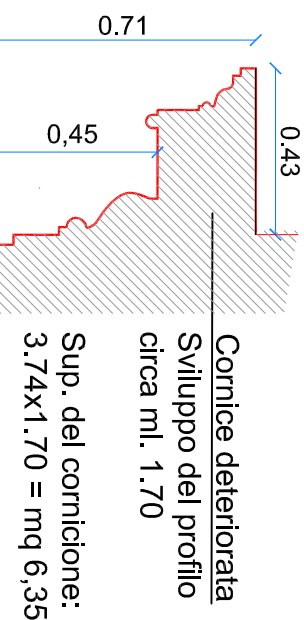
Cornice deteriorata
