STATO DI CONFRONTO

CASA DEGLI EUSTACHI
PROSPETTO SUD

CASA DEGLI EUSTACHI
SEZIONE AA

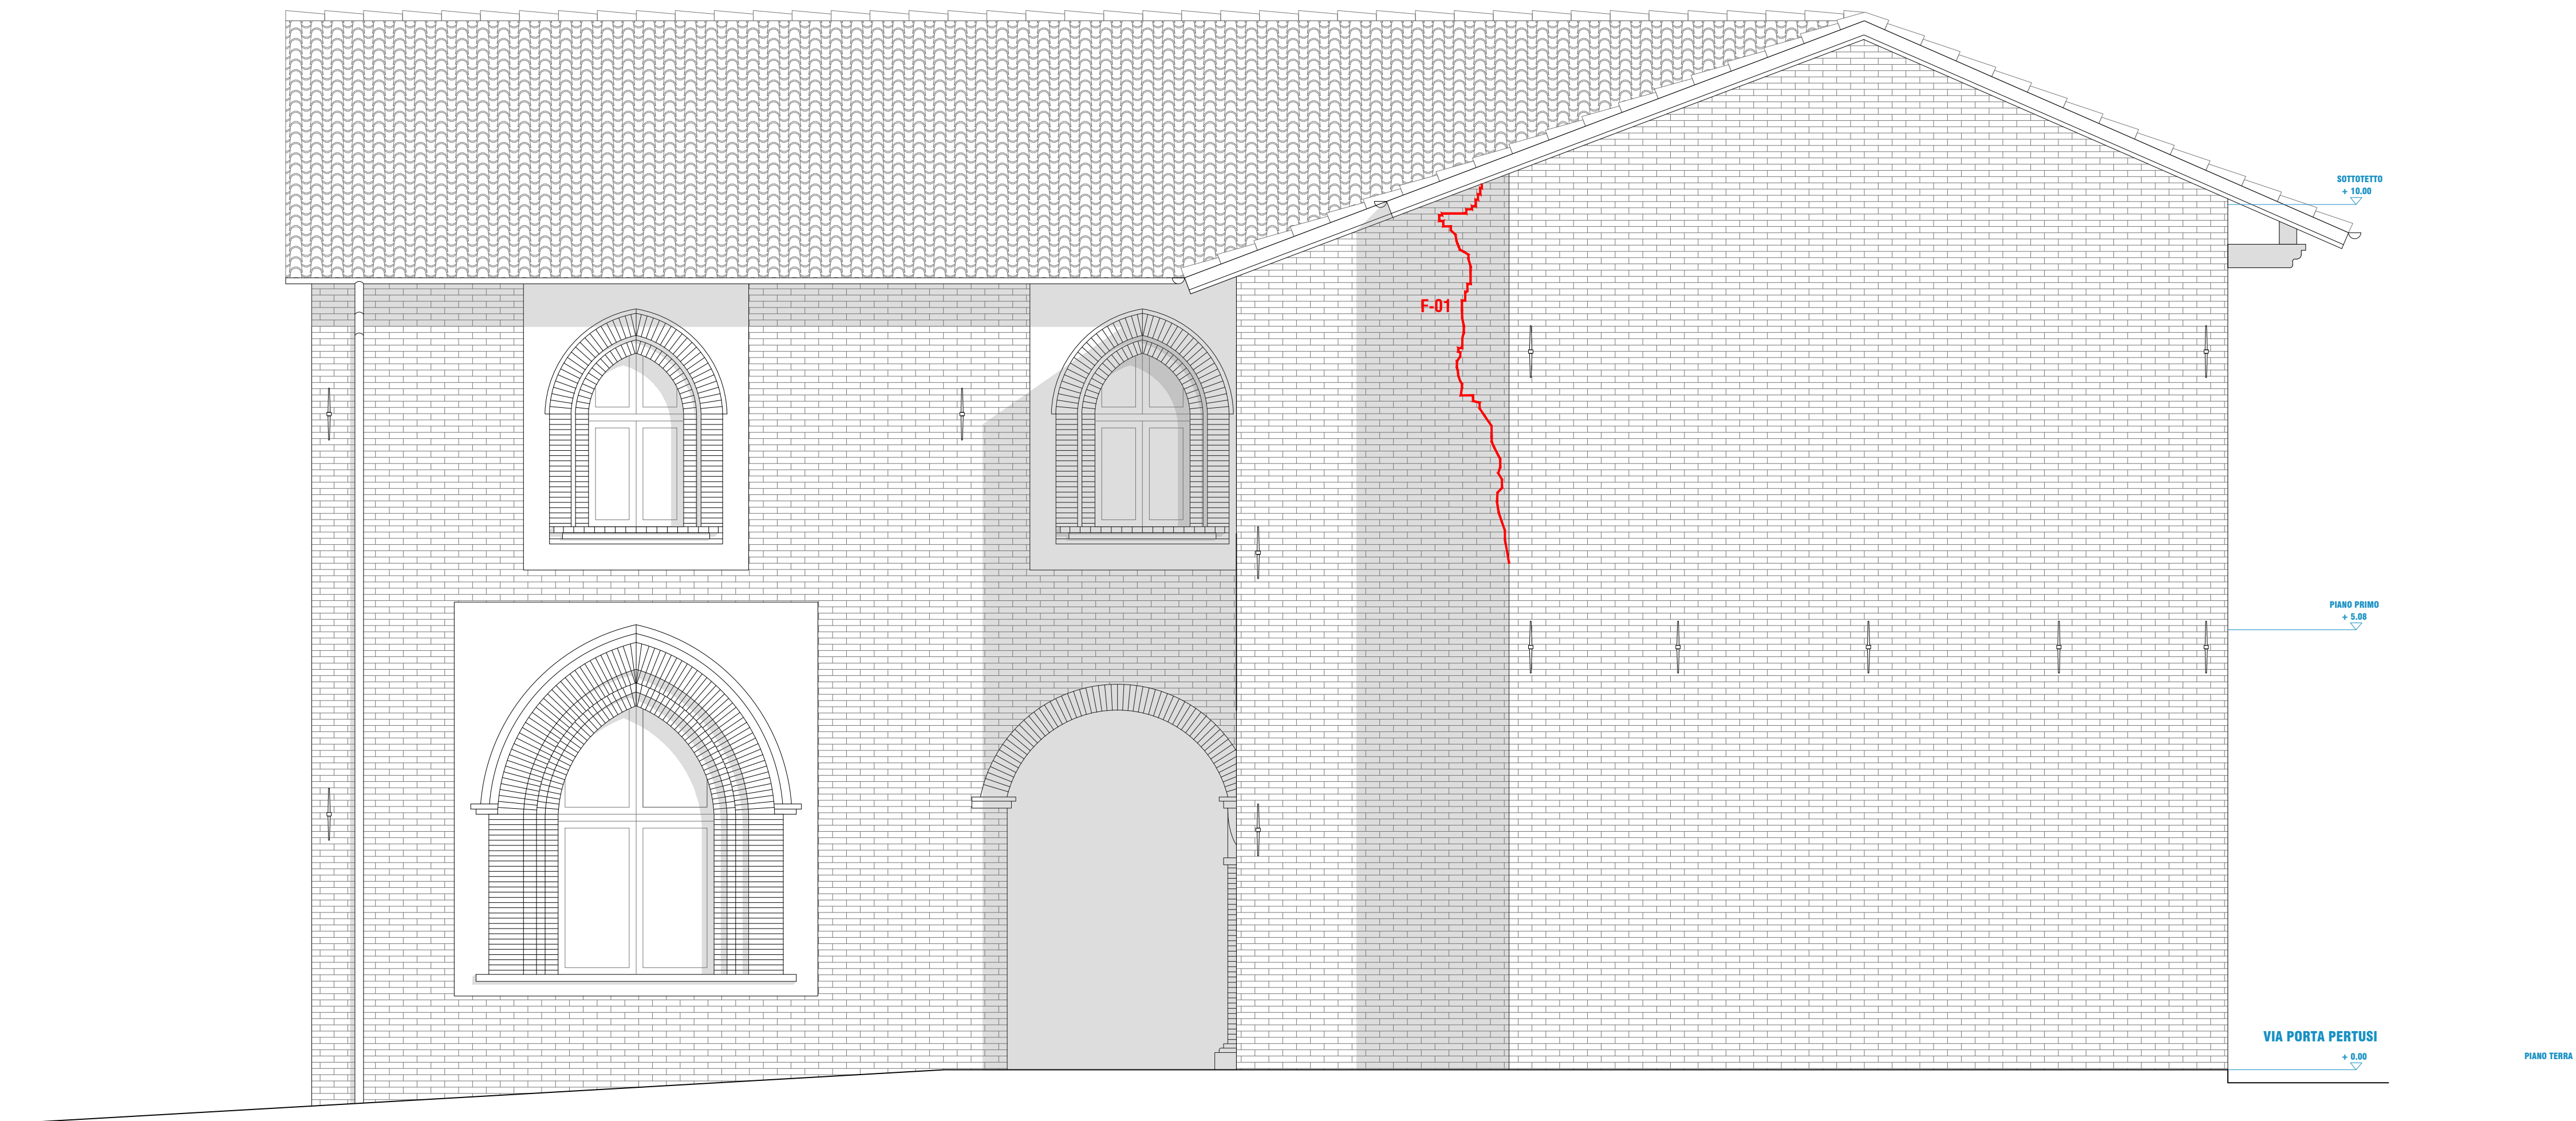
F-01
Fessurazione esterna

Intervento di scuci e cucii localizzato al di sotto del travetto e creando delle cuciture armate eseguite mediante l'iniezione di miscele leganti di calce idraulica naturale NHL 5 inrociate al fine di rendere collaboranti i due maschi murari adiacenti.

- Pulizia della muratura esistente e scarnitura profonda dei giunti localizzata con successiva pulitura di quest'ultimi
- Rimozione localizzata dei conci murari della porzione muraria interessata, al di sotto del travetto procedendo dall'alto verso il basso.
- Ricostruzione della porzione muraria con mattoni di medesima tessitura e tipologia
- Esecuzione di fori di iniezione e posizionamento dei bocchigli all'interno degli stessi
- Iniezioni della miscela legante Bfluid X/B a pressione procedendo dal basso verso l'alto
- Stalatura dei giunti con malta pronta strutturale di calce idraulica naturale NHL 5, con adeguata composizione granulometrica e di colorazione analoga a quella esistente al fine di garantire una tessitura omogenea della parete.

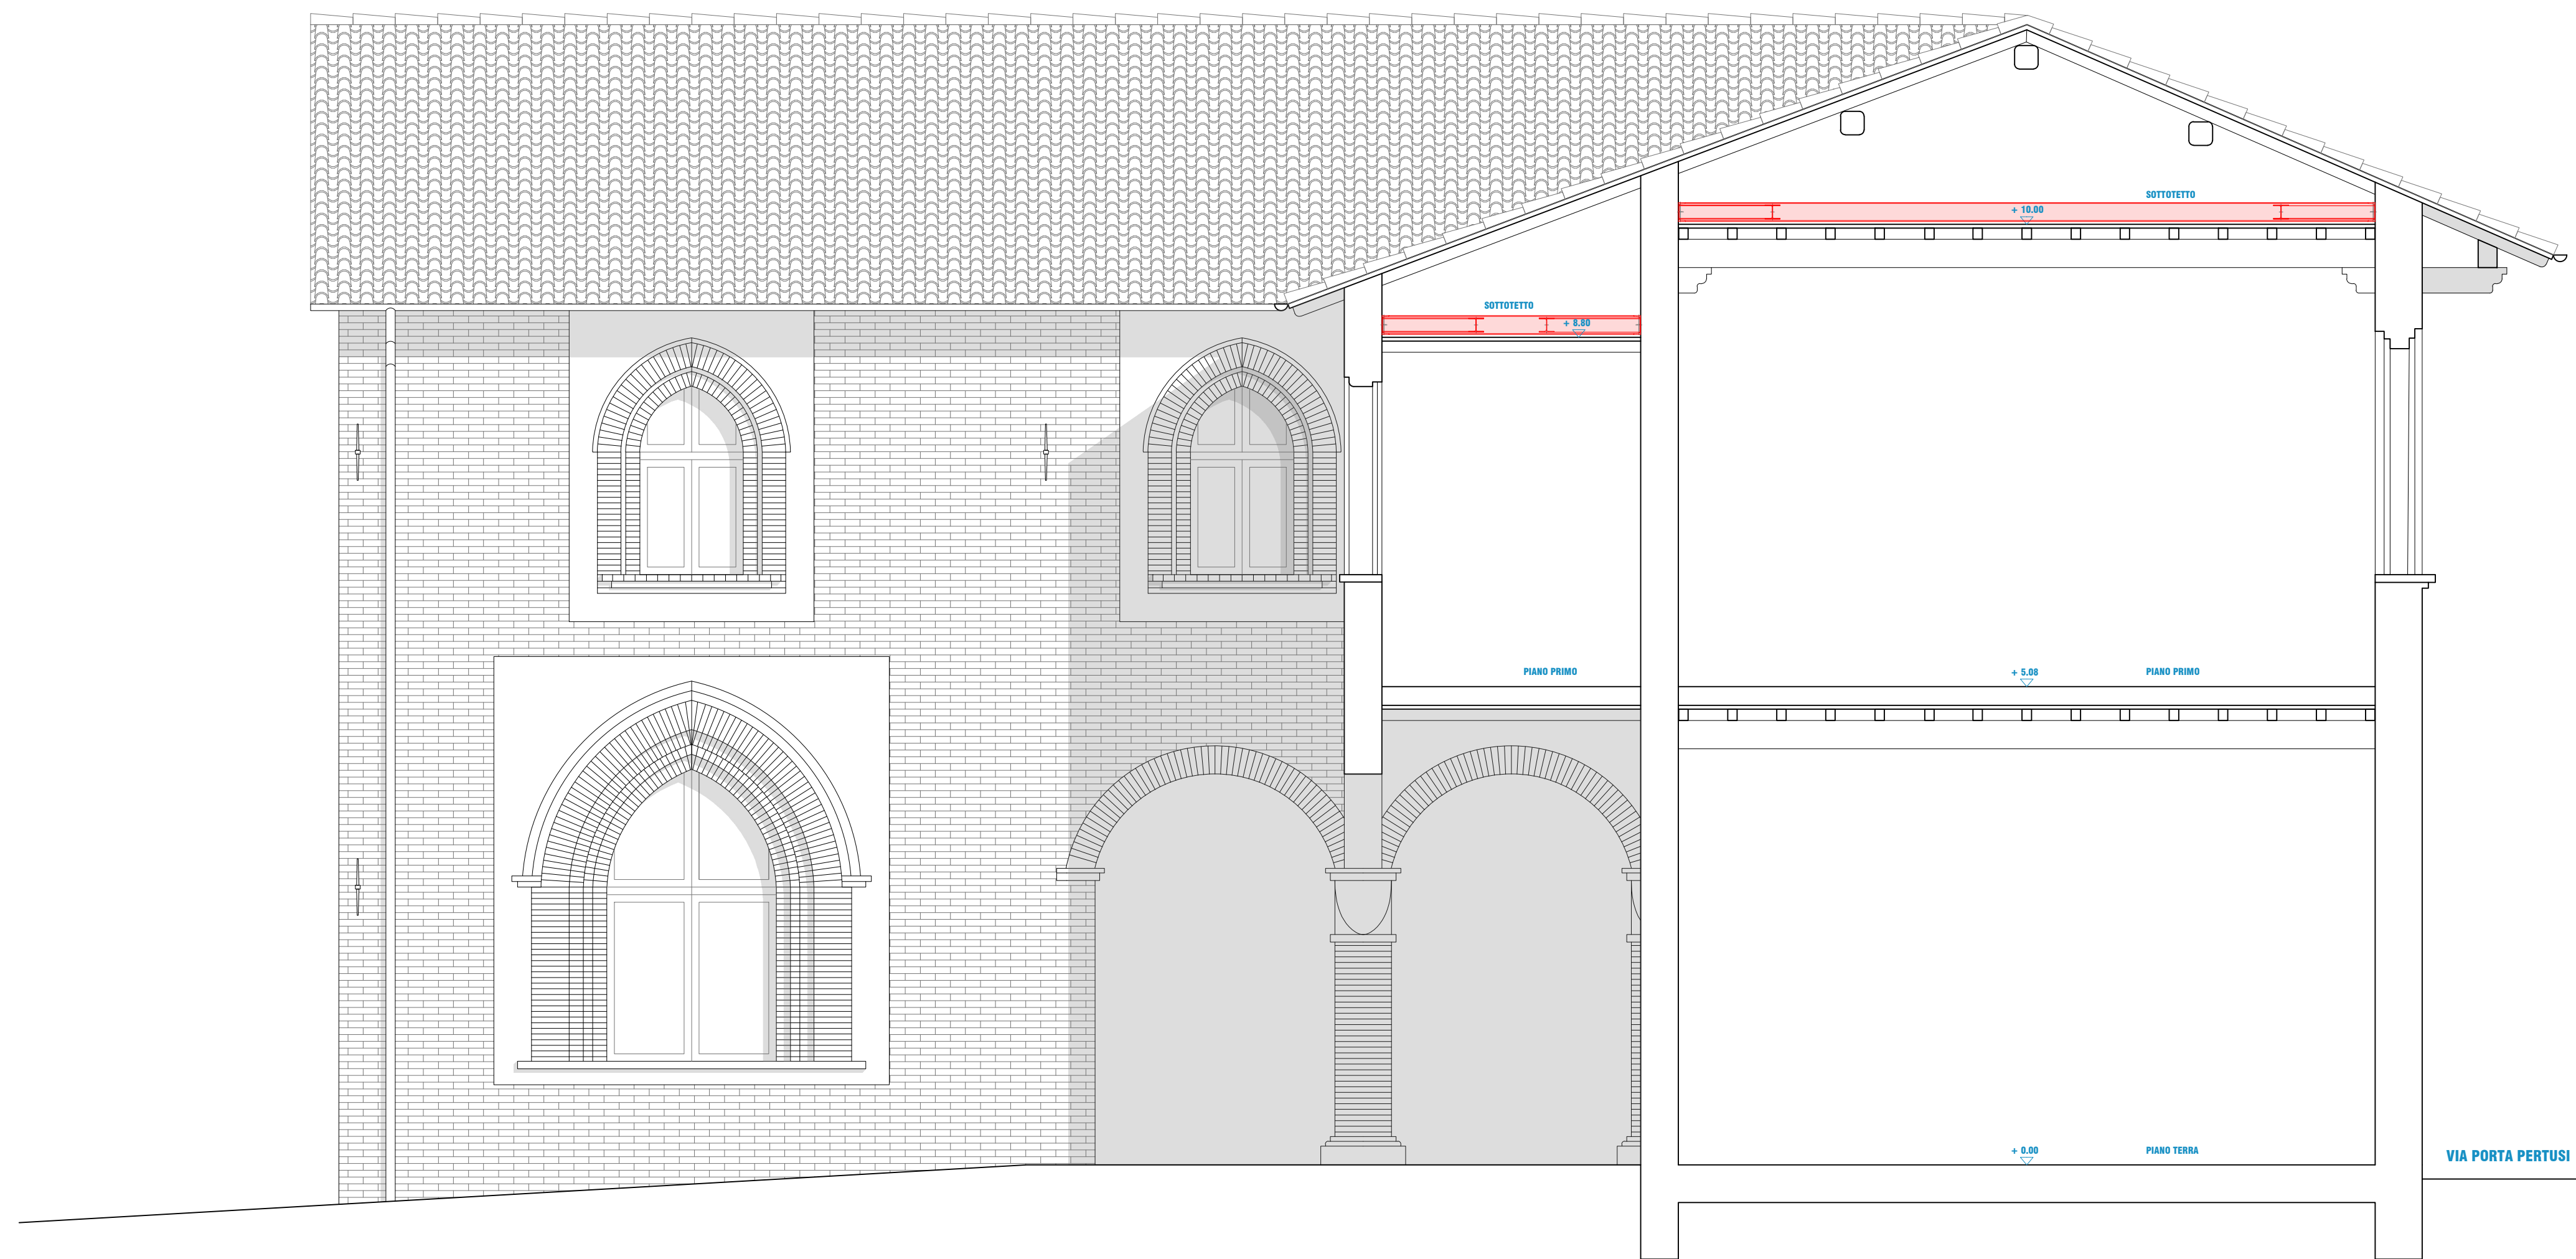
F-02
Fessurazione interna

Intervento strutturale mediante cerchiatura dei maschi murari all'interno dei locali sottotetto (non visibile dai locali abitati) con cordoli in travi UPN 200 inghissati alla muratura.

Intervento di scuci e cucii localizzato al di sotto del travetto e creando delle cuciture armate eseguite mediante l'iniezione di miscele leganti di calce idraulica naturale NHL 5 inrociate al fine di rendere collaboranti i due maschi murari adiacenti.

- Rimozione localizzata dell'intonaco esistente avendo cura di non danneggiare la superficie del paramento murario interessato e successiva aspiratura del fondo a mattone
- Rimozione localizzata dei conci murari della porzione muraria interessata, al di sotto del travetto procedendo dall'alto verso il basso.
- Ricostruzione della porzione muraria con mattoni di medesima tessitura e tipologia
- Esecuzione di fori di iniezione e posizionamento dei bocchigli all'interno degli stessi
- Iniezioni della miscela legante Bfluid X/B a pressione procedendo dal basso verso l'alto
- Ripristino delle lacune con malta idonea a base calce
