COMUNE DI PAVIA

**STUDIO PER LA DEFINIZIONE DELLA COMPONENTE
GEOLOGICA, IDROGEOLOGICA E SISMICA
DEL PIANO DI GOVERNO DEL TERRITORIO
(L.R. 11/03/2005, N.12; D.G.R. 28/05/2008, N.8/7374)**

**INQUADRAMENTO IDROGEOLOGICO CON
UBICAZIONE DEI POZZI CENSITI**

TAV. 2

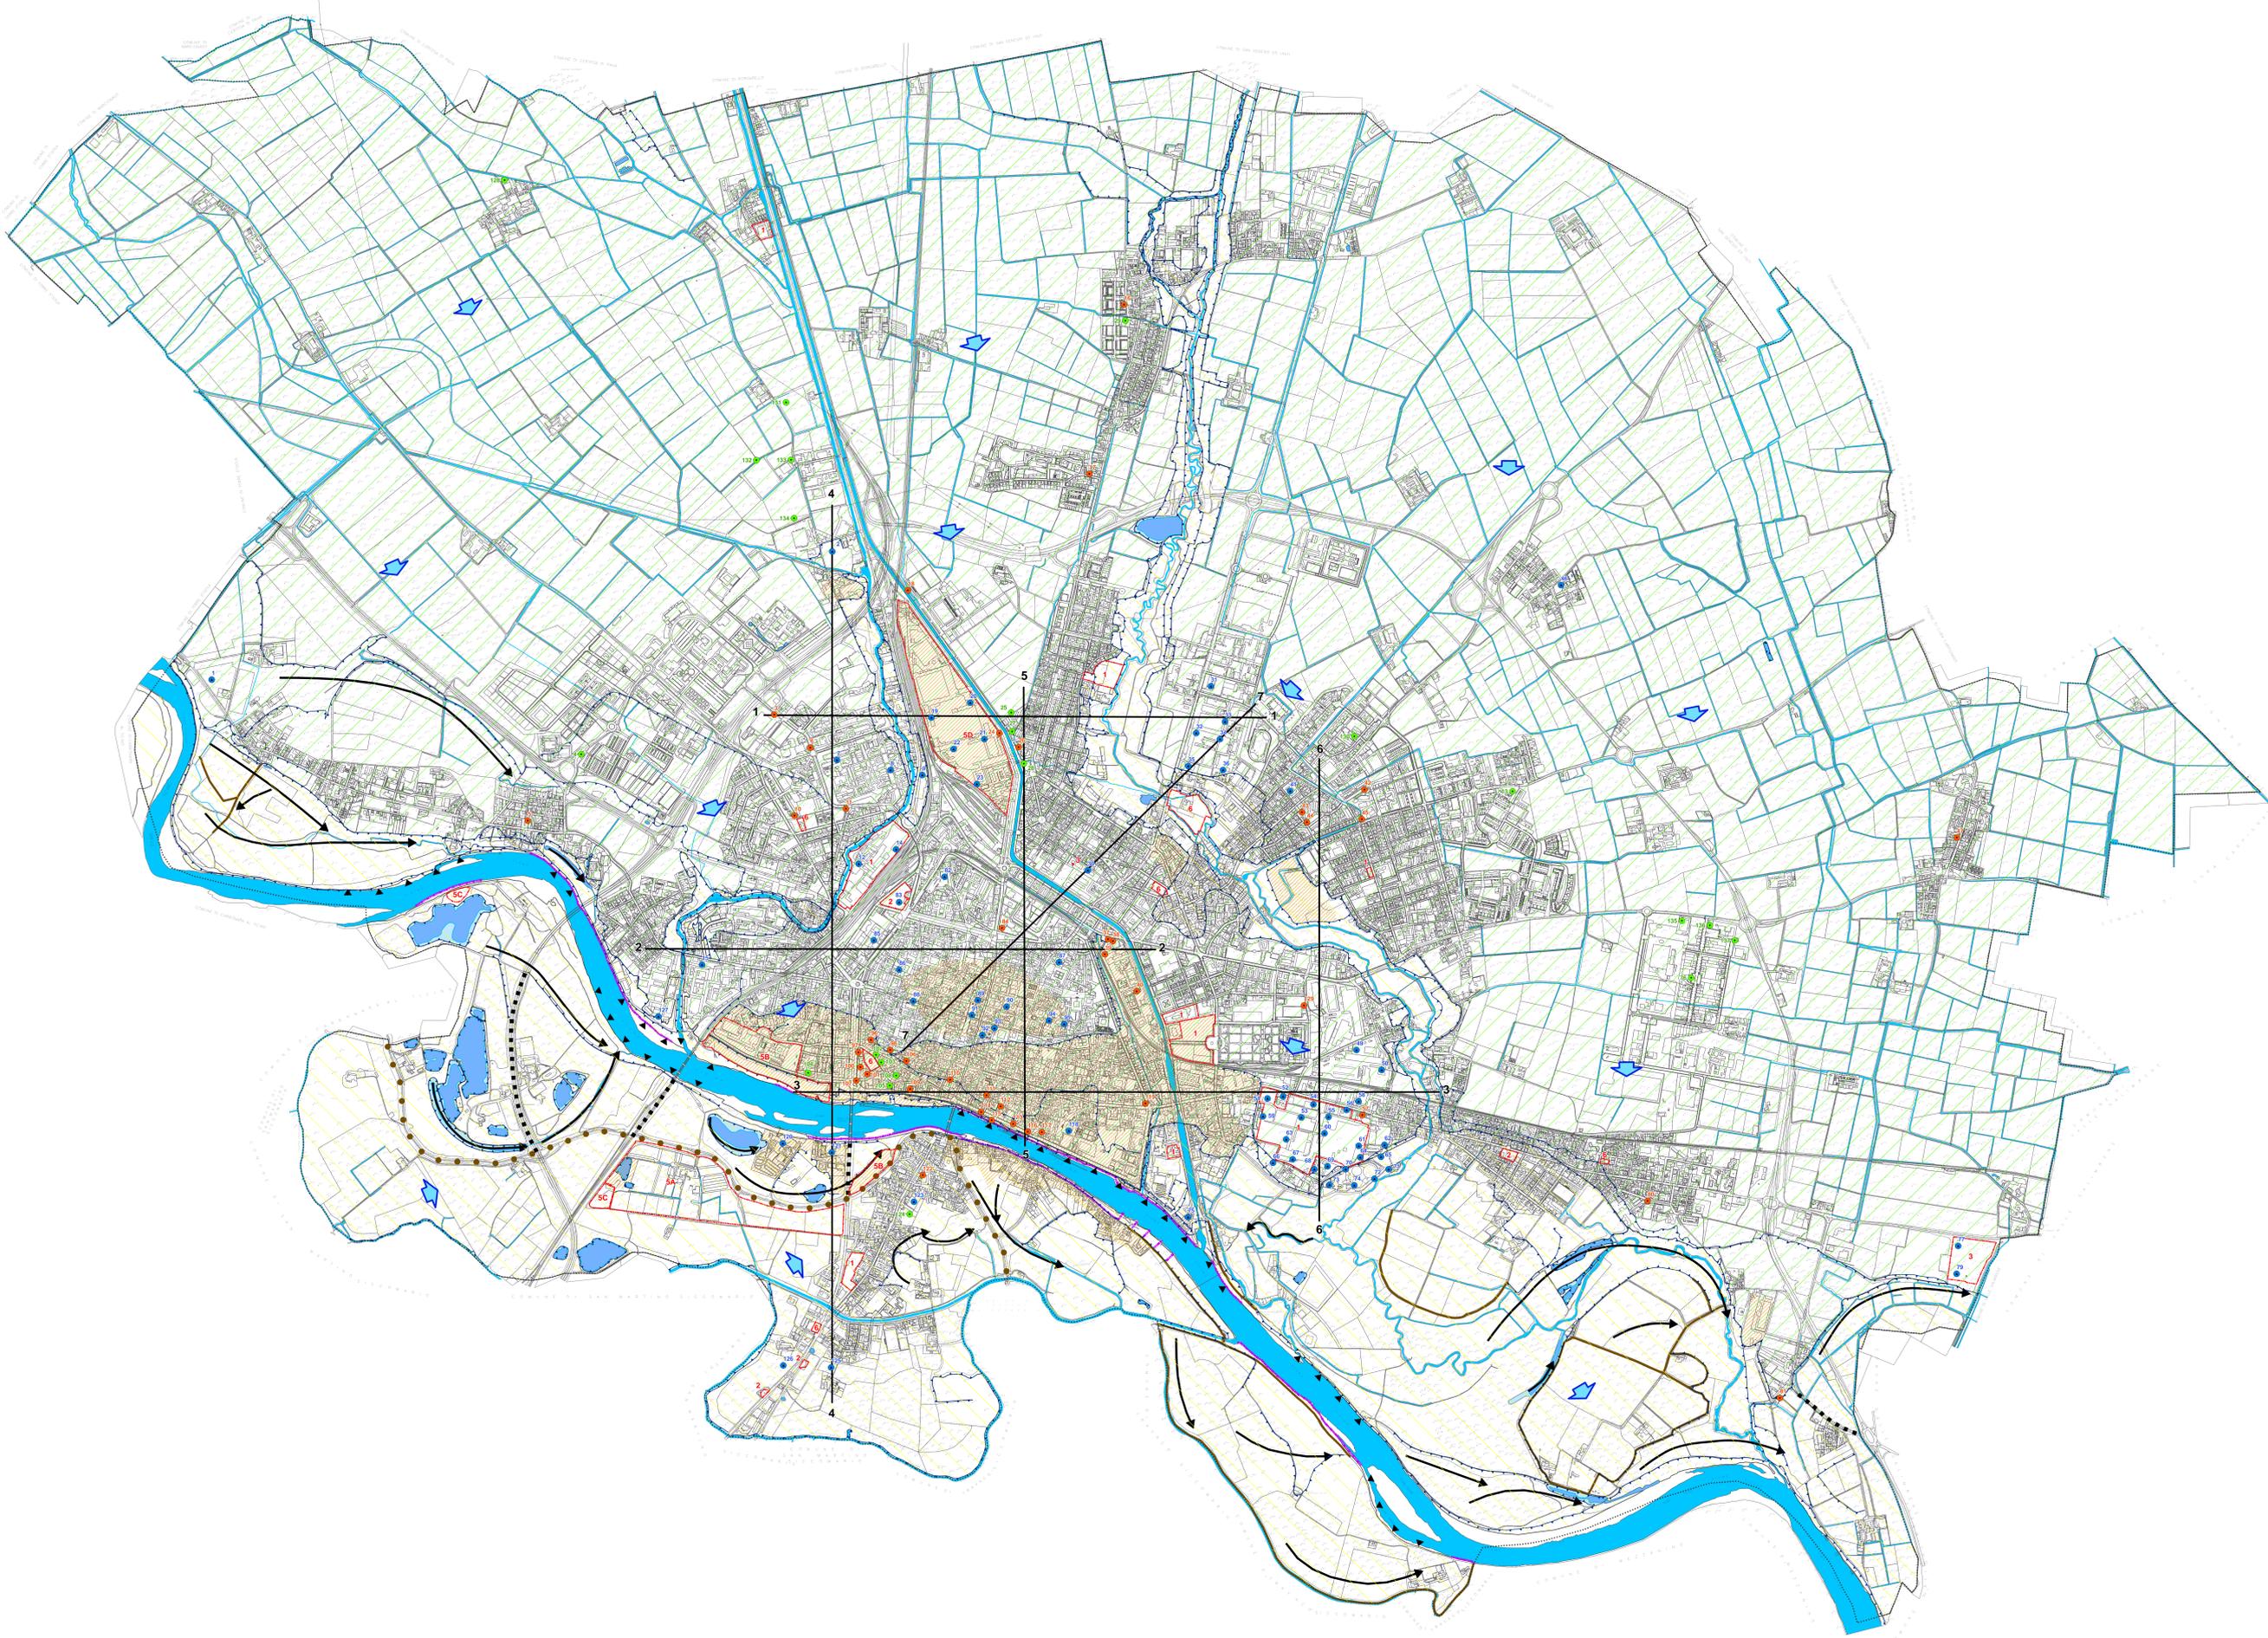
- 1 - Unità delle "Alluvioni recenti". Depositi poroso - permeabili contraddistinti da una permeabilità da alta a medio-alta, che localmente, in superficie, diventa bassa per la presenza di coperture di natura limosa. È sede di una attiva circolazione idrica sotterranea a carattere franco (falda libera principale), con superficie libera stagionalmente assai prossima al piano campagna e in diretta connessione con le acque di alveo e di subsalvo del F. Taro. In profondità, si ha la presenza di più falde sovrapposte confinate e talora anche artesiane per la presenza di orizzonti semi-permeabili ed impermeabili continui arenacei.

- 2 - Unità delle "Alluvioni antiche" (vi comprese le zone interessate da riporti antropici con quote confrontabili a tale ripiano) e del "Fluviale recente". Rispetto alla precedente, questa unità è generalmente caratterizzata dalla presenza di una alterata falda libera, sospesa rispetto alla falda libera principale, con superficie (vedi TAV. 3) localizzata a pochi metri dal piano campagna e, comunque, con profondità variabile in funzione dell'andamento morfologico (sia topografico, sia dell'orizzonte semi-permeabile che la sostiene), della stagione e dei "richiami" esercitati dalle scarpate di terrazzo (vedi TAVV. 3 e 9). L'eliminazione della falda sospesa avviene sostanzialmente per infiltrazione diretta di acque irrigue e/o di precipitazione meteorica. La sottostante falda libera principale, la cui superficie si trova a parecchi metri dal piano campagna (vedi TAV. 3 e 9), corrisponde a quella caratterizzata l'unità precedentemente descritta. In profondità, come nel caso precedente, per la presenza di orizzonti semi-permeabili ed impermeabili, si ha la presenza di più falde sovrapposte confinate e talora anche artesiane.

- 4 - Pozzo profondo pubblico allacciato alla rete acquedottistica e relativo n. d'ordine della stratigrafia (vedi TALL. 1). A = attivo; B = dismesso (dati forniti dall'ente gestore, ASM Pavia, aggiornati all'Aprile 2010).

- 5 - Pozzo profondo privato e relativo n. d'ordine (per la stratigrafia si veda TALL. 1).
- 6 - Senso di flusso prevalente della falda libera (vedi TAV. 3).
